Tilstandsrapport

Rekkehus

Springarstien 18 , 4021 STAVANGER

Befaringsdato: 07.05.2026

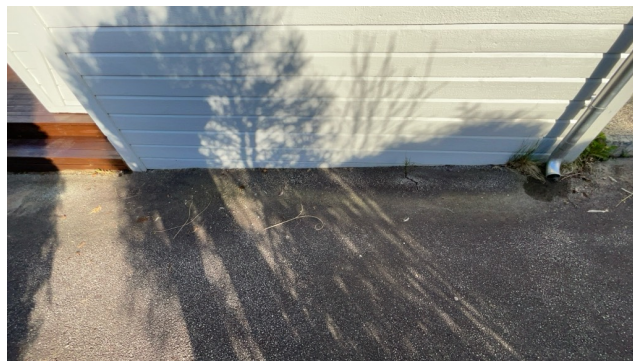
TG 2 Veggkonstruksjon

Vurdering av avvik:
• Bordkledning går stedvis nesten helt ned i terrenget.

Avstand mellom kledning og terreng bør økes for å redusere risikoen for fuktopptak og råteskader i kledningen. Dersom tiltak ikke utføres, vil det være økt behov for vedlikehold og fare for skader på veggkonstruksjonen over tid.

Konsekvens/tiltak
• Det må foretas lokal utbedring.

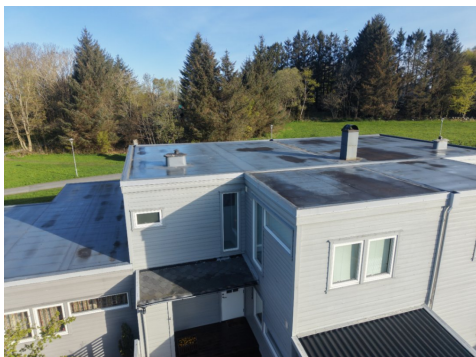
TG 10 Takkonstruksjon/Loft

Vurdering av avvik:
• Hele takkonstruksjonen er gjenbygget. Det er ingen mulighet til vurdering utover alder og observasjoner fra underliggende etg.

Konsekvens/tiltak
• Det må gjennomføres ytterligere undersøkelser.

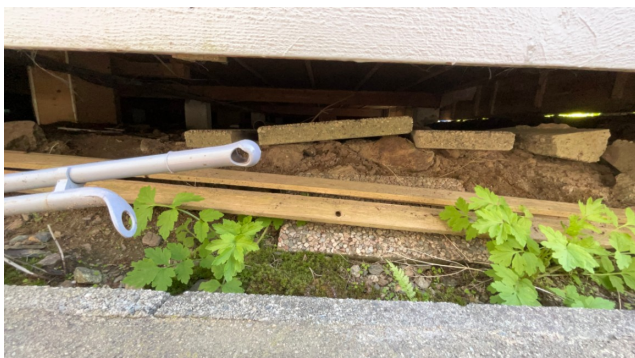
- Det er ikke adgang til deler av krypkjelleren. Krypkjeller er kun vurdert i tilgjengelige deler. Krypkjeller regnes for å være en risikokonstruksjon som er utsatt for fukt- og råteskader i bunnsvill, trebjelkelaget og andre tilstøtende konstruksjoner, på grunn av fuktighet fra grunnen og kondensering ved temperaturforskjeller. Selv om det ikke er avdekket tegn på skader, betyr ikke dette nødvendigvis at det ikke foreligger skader i eller i forbindelse med krypkjelleren.

Manglende tilgang gir økt risiko for skjulte fukt- og råteskader i bunnsvill, trebjelkelag og tilstøtende konstruksjoner, noe som kan føre til omfattende skader dersom forholdene ikke oppdages og utbedres i tide.

Det bør etableres bedre adgang til hele krypkjelleren slik at fullstendig inspeksjon kan gjennomføres.

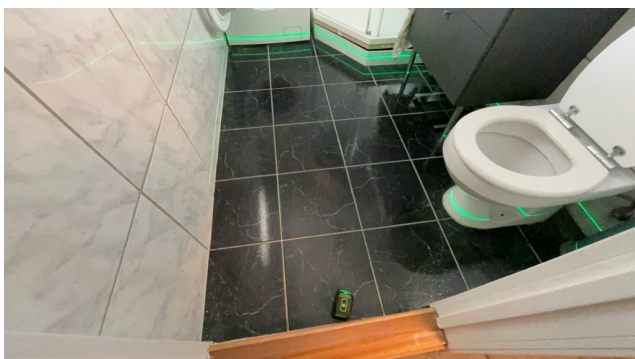
TG 1 Overflater vegger og himling

- Det er påvist at høydeforskjell fra topp slukrist til gulv/synlig topp membran ved dørterskel er mindre enn 25 mm.
- Det er påvist avvik i fallforhold til sluk i forhold til krav i forskrift på byggetidspunktet.

- Et bad med manglende/reduert fall til sluk blir mindre funksjonelt og sikkert for brukeren. Dette kan medføre stående vann på gulvet, vann som ikke ledes effektivt til sluket, økt risiko for at vann renner ut av rommet og redusert sklisikkerhet på gulvet.

Det bør etableres tilstrekkelig fall mot sluk og oppbrett på membran ved dør for å sikre tilfredsstillende avrenning og hindre vannskader. Manglende fall og oppbrett øker risikoen for vanninntrenging i omkringliggende konstruksjoner, noe som kan føre til fuktskader og redusert levetid på gulvkonstruksjonen.

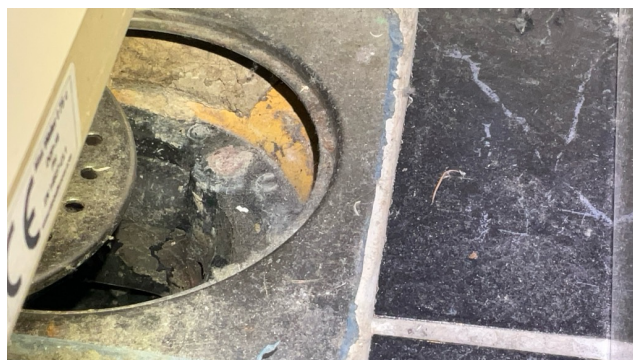
TG 2 Sluk, membran og tettesjikt

- Det er viktig å merke seg at levetiden til en membran varierer basert på kvalitet, installasjon og bruk. Eldre membraner kan bli sprø og sprekke opp, noe som fører til at de mister sin vanntettende funksjon. Dette kan resultere i vannlekkasjer gjennom vegger og gulv og fuktskader.
- Overvåk tilstanden jevnlig. For å få tilstandsgrad 0 eller 1 må slukløsningen skiftes ut og sannsynligvis må også membransjiktet skiftes/utbedres. Det er imidlertid vanskelig å si noe om tidspunktet for når dette er nødvendig.
- Sluket må sjekkes og rengjøres jevnlig.
- Eldre sluk av plast er ofte utsatt for lekkasjer og særlig i overganger. Eventuelle lekkasjer kan medføre fuktskader på tilliggende konstruksjoner.

Eldre membran og sluk har økt risiko for svikt, noe som kan føre til vannskader og kostbare utbedringer.

Det anbefales å renovere baderommet og oppgradere sluk og tettesjikt til dagens standard for å redusere risikoen for lekkasjer og fuktskader i tilstøtende konstruksjoner.

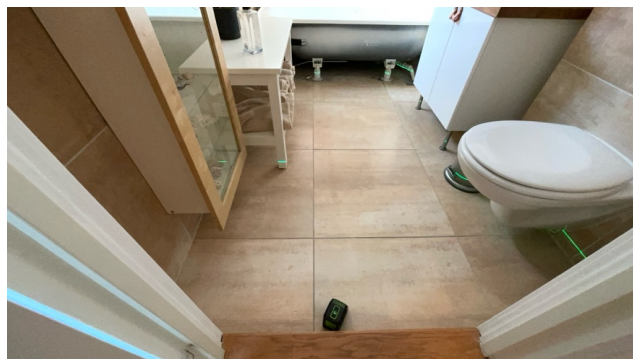
! TG 2 Overflater vegger og himling

- Det er vindu/dør med ikke fuktbestandige materialer i våtsonen (ved vask, dusj, badekar, osv.), løsningen eller byggematerialet er uegnet.

- Dersom det ikke gjøres tiltak, kan dette medføre oppfukning, oppsvelling og forringelse av materialer over tid og fuktskader på tilstøtende konstruksjoner.

- Det er påvist at høydeforskjell fra topp slukrist til gulv/synlig topp membran ved dørterskel er mindre enn 25 mm.
- Det er påvist at noen fliser har bom (hulrom under).
- Det er påvist avvik i fallforhold til sluk i forhold til krav i forskrift på byggetidspunktet.

- Til tross for avviket i fall/høydeforskjell til sluk, vil gulvet fortsatt kunne lede vann mot sluket, men med redusert effektivitet. Dette kan potensielt øke risikoen for vannansamling i enkelte områder av badet.
- Et bad med manglende/reduert fall til sluk blir mindre funksjonelt og sikkert for brukeren. Dette kan medføre stående vann på gulvet, vann som ikke ledes effektivt til sluket, økt risiko for at vann renner ut av rommet og redusert sklisikkerhet på gulvet.

Manglende fall og bom i fliser kan føre til at vann blir liggende på gulvet, noe som øker risikoen for fuktskader og redusert levetid på konstruksjonen.

Det bør etableres tilstrekkelig fall mot sluk for å sikre tilfredsstillende avrenning og redusere risiko for vannskader.

Bom i fliser bør utbedres for å forhindre at fliser løsner eller at det oppstår ytterligere skader på gulvet.

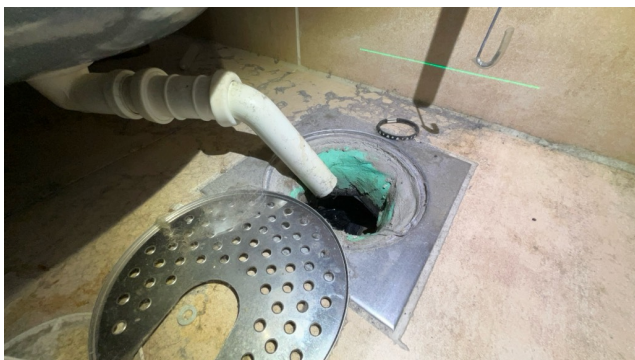
! TG 2 Sluk, membran og tettesjikt

- Det er påvist mangelfull/feil utførelse rundt rørgjennomføringer e.l. som gir fare for fukt i konstruksjonen i våtzone.

- Overvåk konstruksjonen jevnlig. For å få tilstandsgrad 0 eller 1 må løsningen utbedres, men tidspunktet for når dette er nødvendig er vanskelig å si noe om.
- Konsekvensen er at det kan oppstå fuktskader i konstruksjonen bak overflatematerialet. Vann kan trenge inn gjennom utette rørgjennomføringer og forårsake fuktskader ved fukttilførsel gjennom enten bruksvann eller lekkasjevann.

Konsekvensen av dagens løsning er økt risiko for fuktinntrengning i konstruksjonen, noe som kan føre til fuktskader og redusert levetid på våtrommet.

Det bør utføres utbedringer slik at mansjett/membran føres korrekt ned og klemmes under klemring.
