# Tilstandsrapport

Enebolig

Trøgstadveien 205, 1814 ASKIM

Befaringsdato: 27.01.2025

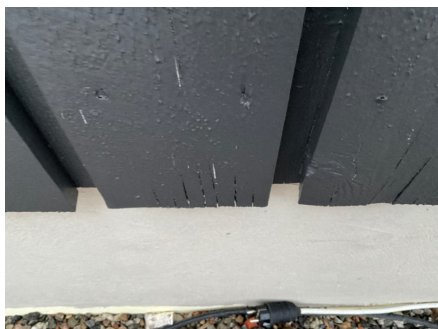
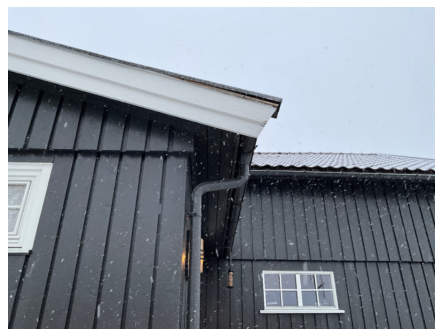
- Det er ingen eller liten lufting i nedre kant av kledning mot grunnmur.
- Det er påvist spredte råteskader i bordkledningen.

- Ikke tilstrekkelig med lufting mellom kledning og yttervegg. God lufting er viktig og skal dreneres ned og lede ut vann som trenger gjennom regnskjermen, slippe ut eventuell fuktighet fra indre deler av veggen samt gi mulighet for at fuktighet kan tørke ut fra baksiden av regnskjermen.  
- Det ble foretatt stikktagninger etter råte/dårlig kledning ved hjelp av en syl, påvist råte i spredte bord samt vindskibord.

- Vedrørende lufting, kan konstruksjonen fungere med dette avviket, det må dog gjøres utbedringer om avviket skal lukkes. Det vil imidlertid sjelden være økonomisk rasjonelt som et enkeltstående tiltak. Ved bytting av kledning, bør konstruksjon/lufting bygges opp riktig.
- Råteskadet trekledning må skiftes ut for å forhindre videre skadeutvikling. Fuktskader som konsekvens.

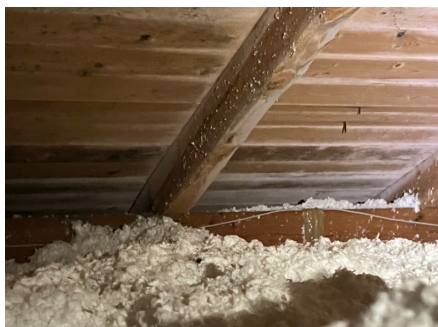
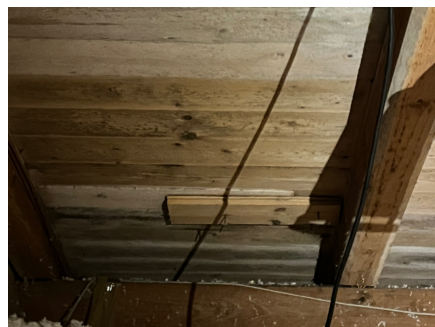
## TG 2 Takkonstruksjon/Loft

- Det er begrenset/dårlig ventilering av takkonstruksjonen.
- Det er påvist fuktskjolder i undertak/takkonstruksjon.
- Begrenset/liten lufting av loftet/takkonstruksjon. Skrå tretak med kaldt loft anbefaler en ca. 50 mm kontinuerlig spalte.
- Registrert områder med muggsopp/svertesopp i undertaket på loftet. Årsak er trolig fordi det er for fuktig på loftet, fra boligen kommer fuktig luft opp på loftet, som kjøles ned.
- Det er påvist noe fuktskjolder rundt gjennomføringer i takkonstruksjonen. Ikke foretatt målinger grunnet vanskelige adkomstmuligheter.

- Luftingen på loftet er begrenset og bør bedres for å redusere risikoen for skader/kondensering. Muggsopp i undertaket er trolig relatert til dårlig lufting som har resultert i kondensering/ising. Loftet kan fungere med avvikene, men bør overvåkes for endringer. Ved omlegging av taktekkingen bør lufting over tak vurderes for å redusere risikoen for kondens og fuktskader.
- Ytterligere undersøkelser av loftet bør gjennomføres for å utelukke lekkasjer og ytterligere skader.

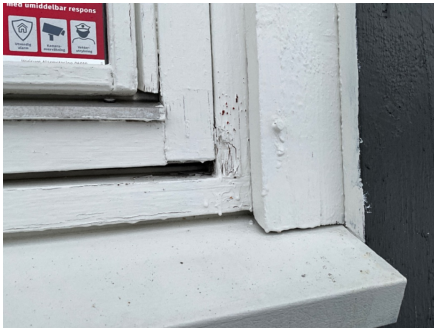
## TG 3 Vinduer

- Det er påvist at enkelte vinduer er vanskelig å åpne/lukke.
- Det er påvist vinduer med fukt/råteskader.
- Karmene i vinduer er slitte og det er sprekker i trevirket.

- Vinduets karm har synlige sprekker som kan svekke funksjon og tetthet over tid, forårsaket av aldring, fukt samt manglende vedlikehold. Påvist råteskader i ett vindu.

- Justering av vinduene anbefales for å rette opp monteringsavvik og sikre enkel bruk. Uten tiltak kan videre slitasje oppstå på hengsler og rammer, noe som kan forkorte vinduenes levetid og funksjonalitet over tid.

- Slitte vinduskarm med sprekker og vindu med råte bør repareres/vedlikeholdes eller skiftes ut for å sikre tetthet og forhindre fuktskader. Uten tiltak kan skadene forverres, og spre seg til tilleggende konstruksjoner.

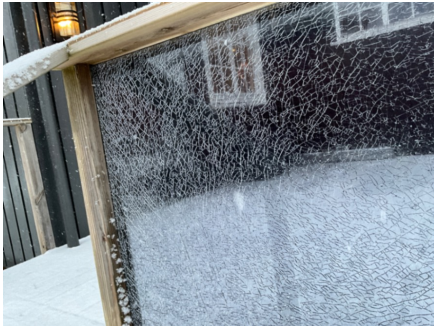
## 🔧 TG 2 Dører

- Det er påvist avvik rundt innsettsdetaljer.
- Karmene i dører er værslitte utvendig og det er sprekker i trevirket.

- Det er ikke krav om utbedring av åpninger i rekkverk til dagens forskriftskrav.
  - Det er ikke krav om utbedring av rekkverkshøyde opp til dagens forskriftskrav.
  - Det bør foretas nærmere undersøkelser av balkong/terrasser når den er snøfri.
- Rekkverkets høyde og åpninger kan beholdes som den er, siden den oppfyller kravene fra oppføringstidspunktet. Dersom høyere sikkerhet ønskes, kan rekkverket forhøyes til dagens standard og åpninger reduseres.
- Knust glass må byttes om avviket skal lukkes.

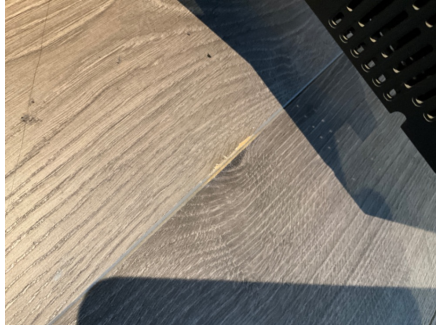
### TG 2 Overflater

- Påvist avvik i skjøter på laminat, denne klemmer ikke tilstrekkelig og glipper. Også påvist stedvis slitasje/skader. Ellers påvist delvis sprekker i flisfuger og bom.

- Det er ikke behov for utbedring. Skader vil ikke ha noe å si for boligens bruksfunksjon. Det må dog gjøres tiltak om avviket skal lukkes.

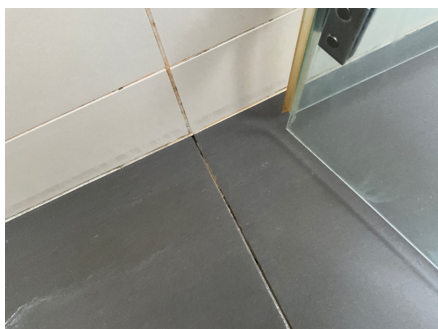
## ⓘ TG 2 Overflater Gulv

- Det er påvist at flisfuger har riss/sprekker.
- Det er påvist at høydeforskjell fra topp slukrist til gulv/synlig topp membran ved dørterskel er mindre enn 25 mm.

- Det er påvist avvik i fallforhold til sluk i forhold til krav i forskrift på byggetidspunktet.
- Påvist sprekker/skader i fuger i våtsonen. Riss/sprekke i flisfuger kan være indikasjon på fukt i bakomliggende konstruksjon.
- Takstmannen har foretatt kontroll av fallforhold på våtrommet ved hjelp av en punktlaser, målt ca. 10 mm fra ferdig overflate gulv ved dør til overkant luk. Svakt fall også lokalt i dusjen.

Våtrommet kan fungere som det er, men utbedring er nødvendig for å lukke avviket. Det anbefales å rette opp fall mot sluk ved renovering. Ved lekkasjer kan sluket ha begrenset kapasitet, noe som kan føre til vannskader i tilstøtende rom.

- Slike riss/sprekker kan indikere bakenforliggende fuktskader, og konstruksjonen bør observeres jevnlig for å vurdere utvikling. Skader kan ikke utelukkes.

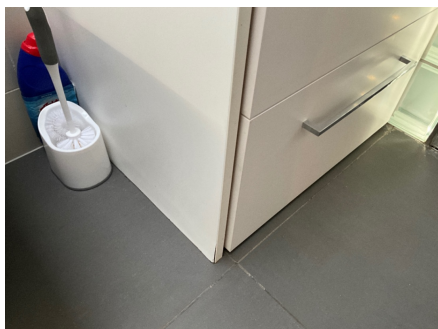
### Sluk, membran og tettesjikt

- Det er påvist mangelfull/feil utførelse rundt rørgjennomføringer e.l. som gir fare for fukt i konstruksjonen i våtsone.
- Det er rundt sluk påvist en ikke-fagmessig utførelse av membran/tettesjikt/klemring.
- Foreligger ikke dokumentasjon på utførelse, ukjent membranløsning i våte soner, rundt rør og i innebygget sisterner.
- Ikke påvist klemt membranløsning i sluket befaringsdagen. Jevnlig rensing av sluket er viktig. Feil i tetting rundt sluket er den største årsaken til lekkasjer fra bad. Det er derfor viktig at ikke vannet blir stående over vannlåsen i sluket.

- Andre tiltak:
- Overvåk konstruksjonen jevnlig. For å få tilstandsgrad 0 eller 1 må løsningen utbedres, men tidspunktet for når dette er nødvendig er vanskelig å si noe om.
- Løsningen/utførelsen rundt rørgjennomføringer gir fare for fukt inn i konstruksjoner.
- Badet kan fungere med avviket, men jevnlig rensing av sluket er nødvendig for å redusere risikoen for lekkasjer. Feil i tetting rundt sluket er den største årsaken til lekkasjer fra bad. Det er derfor viktig at ikke vannet blir stående over vannlåsen i sluket. For å lukke avviket kreves dokumentasjon på utførelsen eller utbedring av tettesjiktet. Utbedring av tettesjikt vil sjelden være økonomisk rasjonelt som enkeltstående tiltak og bør vurderes i forbindelse med en større renovering.

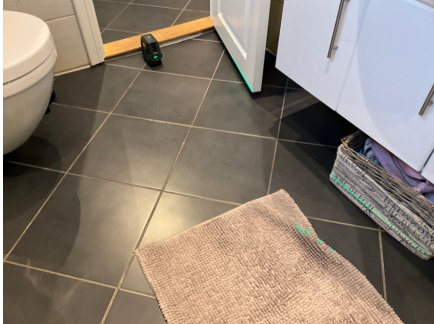
- Påvist riss/sprekker i fuger ved vegghengt toalett, ellers påvist sprang/avvik på fliser utover hva som er norsk standard.

- Det er mulighet for at det kan forekomme vannlekkasje på våtrommet hvor vann ikke vil gå til sluk.
- Det er påvist at høydeforskjell fra topp slukrist til gulv/synlig topp membran ved dørterskel er mindre enn 25 mm.
- Det er påvist at noen fliser har bom (hulrom under).
- Målinger viser at det ikke er fall til sluk (motfall).

- Takstmannen har foretatt kontroll av fallforhold på våtrommet ved hjelp av en punkt laser. Målt ca. 0 mm fra ferdig overflate gulv ved dør til overkant sluk. Ellers ble det påvist motfall baderomsgulvet. Lekkasjevann fra andre installasjoner enn dusjen vil ikke ledes mot sluk, men mot dør.

- Det er ikke behov for umiddelbare tiltak, det må dog gjøres utbroderinger om avviket skal lukkes. Avvik i fuger rundt vegghengt toalett kan forverres om det ikke gjøres tiltak.

- Ikke behov for utbedring slik bruken av rommet er pr. i dag. Badet er kun et toalettrom, da dusjen er koblet bort. Dersom det planlegges å settes tilbake dusj, må det settes inn tett dusjkabinett med avløp direkte i sluket. Det er dog ingen garantier, ved eventuelle lekkasjer er det høy risiko for fuktskader i tiliggende konstruksjoner.

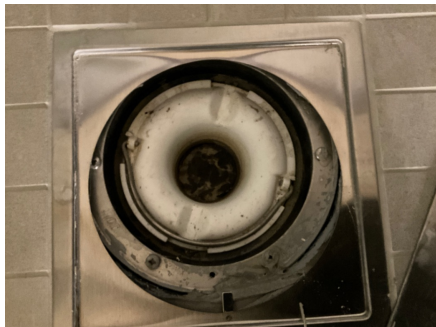
### TG 2 Sluk, membran og tettesjikt

- Mangelen på dokumentasjon skaper usikkerhet rundt våtrommets utførelse og om det er i samsvar med gjeldende forskrifter, særlig når det gjelder fuksikring. Det er ikke behov for utbedring på nåværende tidspunkt, da rommet kun benyttes som toalettrom, men det er usikkert om hvordan tettesjikt vil tåle vann i brukssituasjon.

- Selv om risikoen for skadeutvikling er liten grunnet mur- og betongkonstruksjoner, anbefales det tettesjikt i badet for å sikre ekstra beskyttelse mot potensielle fuktproblemer. Dette vil redusere risikoen for fremtidige skader, spesielt i tilfelle lekkasje. Om badet skal benyttes med dagens tilstand må det settes inn tett dusjkabinett.

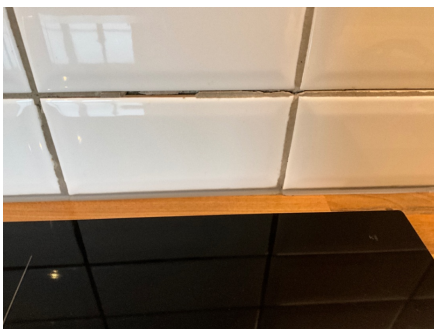
### 1. ETASJE > KJØKKEN

- Det er påvist fuktskjolder i overflater.
- Det er registrert skader på fliser eller flisfuger mellom benkeplate og kjøkkenskap.
- Det er påvist fuktskjolder og svelling i deler av innredningen samt sprekker i flisfuger over kjøkkenbenken.

- Kjøkkeninnredningen har noe slitasje og skader, men fungerer fortsatt. På sikt kan utskifting av enkelte deler bli nødvendig for å opprettholde funksjon. Uten tiltak kan slitasjen forverres og påvirke både funksjon og utseende.

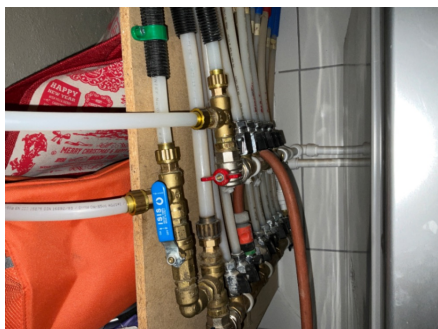
- Det er påvist at eventuelt lekkasjevann fra rør i rør system ikke ledes til sluk eller annen kompenserende løsning.
- Arbeid på vannledninger er utført uten bruk av rørlegger.
- Rørkursene på rør-i-rør systemet på vannledninger er ikke merket.

- Det er påvist at eventuelt lekkasjevann fra rør-i-rør-systemet ikke blir ledet til sluk eller annen kompenserende løsning.  
- Rørkursene på rør-i-rør-systemet for vannledningene er ikke merket, noe som gjør det utfordrende å identifisere hvilke rør som fører til spesifikke vannuttak eller kraner.

- Rørkurser på rør-i-rør system bør merkes.
- Rør-i-rør-systemet bør ledes til sluk eller annen sikker løsning for å håndtere lekkasjevann. Uten dette kan lekkasjer forbli skjult og føre til fuktskader i bygningskonstruksjonen.  
- Merk rørkursene tydelig i rør-i-rør-systemet. Uten merking kan det være vanskelig å identifisere riktig kurs ved lekkasjer eller vedlikehold, noe som kan føre til forsinkelser og risiko for skade.  
- Røranlegget er delvis utført uten bruk av autorisert rørlegger. Dette øker risikoen for feilmontering og lekkasjer, som kan føre til vannskader. Det anbefales at en fagperson gjennomgår anlegget for å sikre at det er korrekt installert og i forsvarlig stand.
