Tilstandsrapport

Vestengsvingen 36, 1182 OSLO

Rune Kristiansen Takst AS
Vestengsvingen 36. Oppdrag 25008

Befaringsdato: 29.01.2025

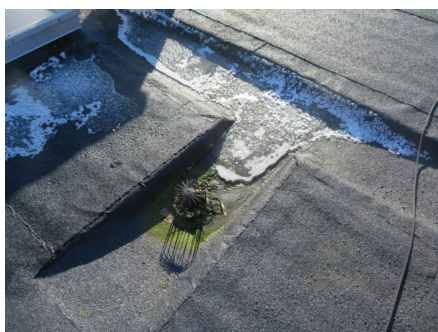
Avvik: Det ble registrert at det er litt lite fall mot sluket i nedsenket del av taket.

Konsekvens: Det blir stående noe vann ved siden av sluket.
Det er ikke hensiktsmessig å gjøre noe med dette forholdet nå, men når taket en gang skal legges om, bør man se på dette forholdet.

Vann blir stående ved siden av sluket.

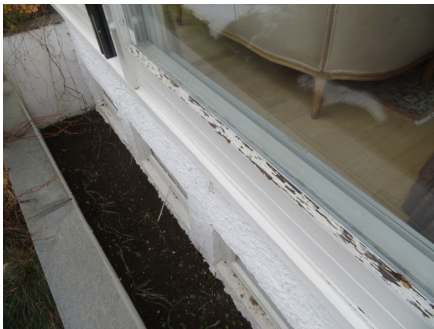
Utvendig brukslitasje på vinduer.

De gamle vinduene bør byttes.

Kostnadsestimat: 100 000 - 300 000

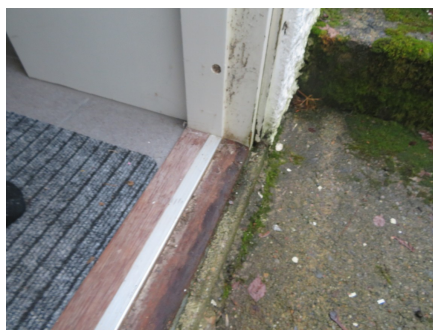
Dør på inngangssiden: Denne døren har fuktskader, hovedsakelig i terskel-område. Døren har også generell brukslitasje.

Skade/slitasje på dør på inngangssiden.

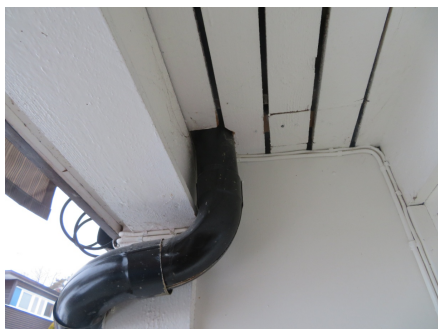
Avløp fra terrasse.

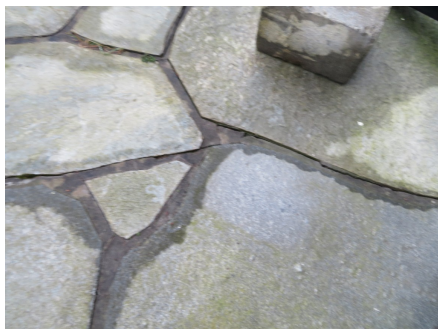
Det er registrert sprekker i enkelte fuger. Enkelte heller er også løse.
Årsak : Feil utførelse ved montering av hellene.

Sprekker i fuger og løse heller.

For å stoppe fukt/lekkasje ned til bod, må det gjøres omfattende arbeider.
Da vil også forholdet med løse heller bli utbedret samtidig.

Kostnadsestimat er vanskelig å sette da omfanget av hva som må gjøres ikke er kjent.
Nærmere undersøkelser anbefales. For å få eksakt prisestimat må det innhentes pristilbud.

Kostnadsestimat: 100 000 - 300 000

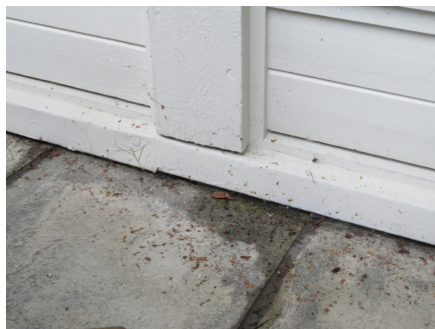
Lite avstand fra terrasse og til treverk.
Ukjent løsning med membran.

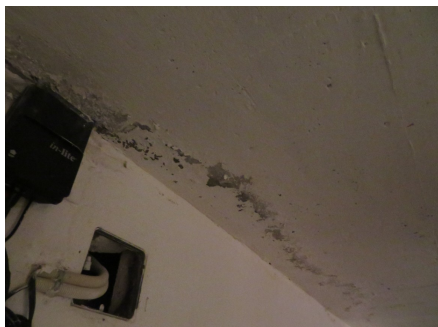
Det ble registrert fuktutslag, samt saltutslag i tak i bod som ligger under denne terrassen.
Årsak: Det er ikke tilfredsstillende membran/tettesjikt under heller på terrassen.

Fukt i tak innvendig i bod under terrasse.

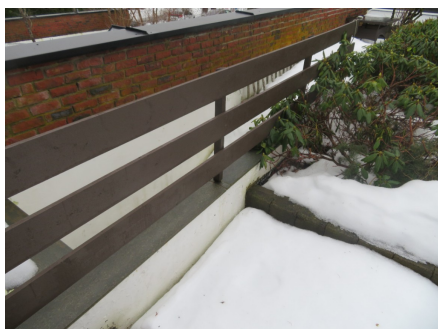
Rekkverk mot trapp ved terrasse.

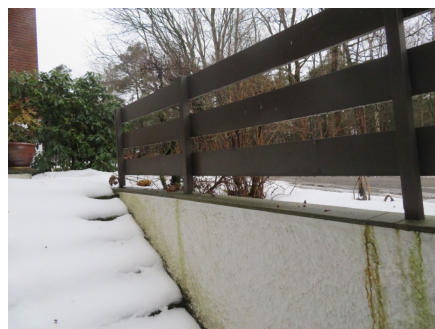
Rekkverk på trapp på inngangssiden.

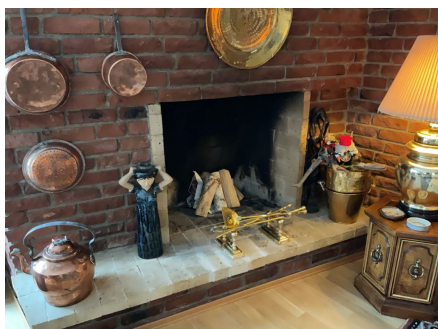
I denne boligen er det murt store peiser rundt pipen, så den var ikke tilgjengelig på befaringdagen.
Pipeløp i 2. etg. er belagt med glassfiberstrie. Evt. riss vil da ikke bli oppdaget.

Åpen peis i stue.

Kostnadsestimat er satt for å utføre kontroll. Kostnader til evt. utbedringer er ikke tatt med her.

Kostnadsestimat: Under 10 000

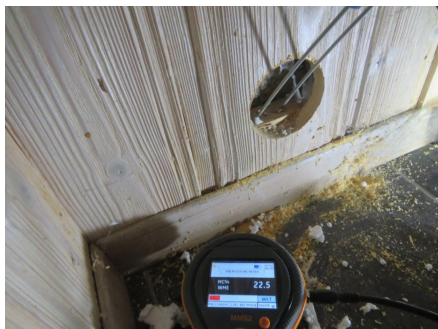
I peisestue ble det gjort hulltaking i yttervegg, ved siden av peis. Det ble da register noe forhøyede fuktverdier i trekonstruksjonen.

Det ble her registrert noe forhøyede fuktverdier i bindingsverk, inne i veggen.

Fukt registrert i utforet vegg i peisestue.

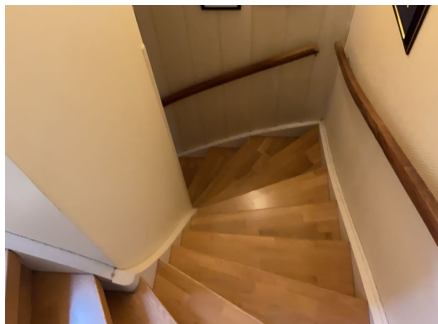
Konsekvens: For å ivareta sikkerhetskrav, må det monteres håndløpere.

Manglende håndløper på vegg i trappeløp.

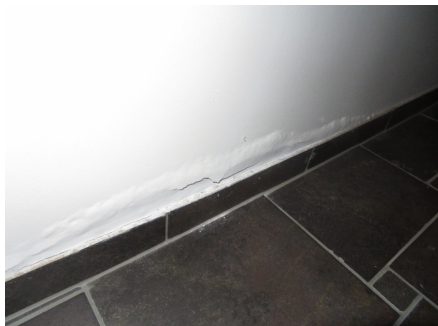
Konsekvens: Avviket vil medføre løs murpuss og blæring.

Fukt/buling på vegg i gang i kjeller.

Det er vanskelig å utbedre dette helt. Nærmere kontroll anbefales.

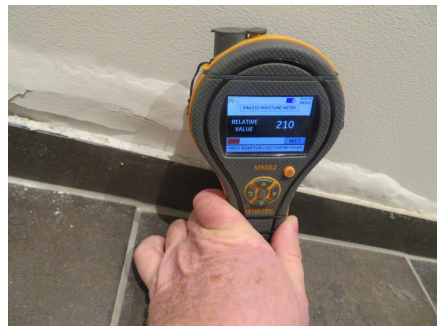
Det ble også registrert forhøyede fuktverdier i dette området.

Registrert fukt.

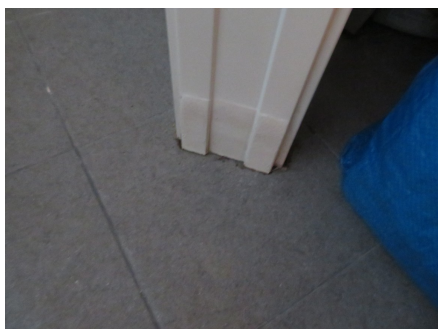
Fuktskade på skyvedør i kjeller.

Årsak: Fuktoppsug fra gulvet.

Fuktskade på dør ved inngang til kjeller.

Kostnadsestimat er satt for å bytte døren/karmen. Kostnader til utbedring av årsak til fuktskaden, er ikke tatt med her.

Kostnadsestimat: Under 10 000

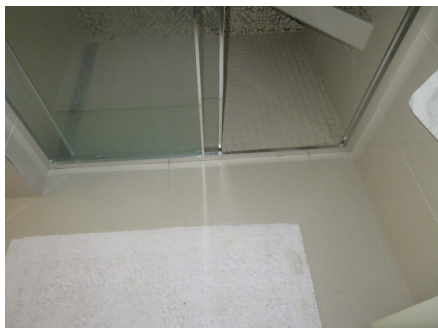
I tillegg er det en tett bunnprofil på dusjvegg. Dette gjør at evt. lekkasjevann i badet utenfor dusjnisen, ikke kan renne til sluk.

Dusjvegger med tett bunnprofil.

Det bør monteres dusjdører uten tett sokkel, så evt. lekkasjevann vil kun føres til sluk.

Kostnadsestimat: 10 000 - 50 000

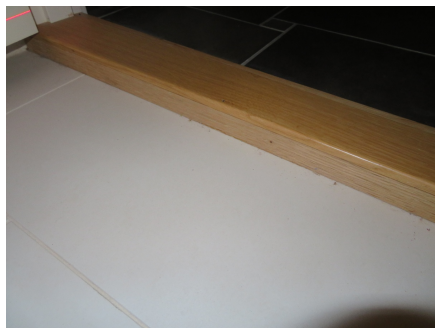
Det er ikke kjent om gulvmembran er ført opp på dørterskel.

Det bør også kontrolleres om membran er trukket opp på dørterskel.

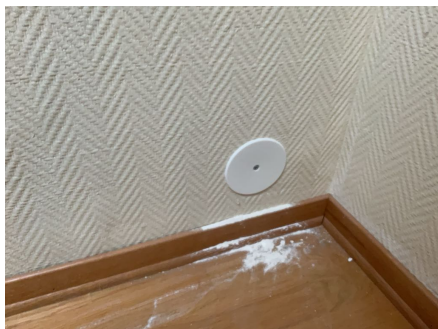
Det ble gjort hulltaking med fuktsøk i vegg inn mot dusj, fra gang.
På befaringsdagen ble det ikke registrert unormale fuktverdier på det aktuelle stedet.

Hulltaking med fuktkontroll.

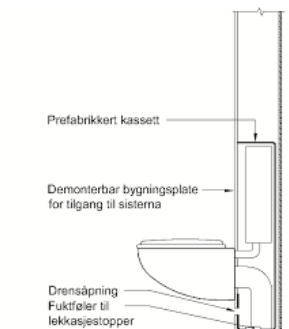
I dette badet er dette ikke utført, og evt. lekkasje fra klosettsisternen vil da ikke bli oppdaget/stoppet.

Preakseptert løsning.

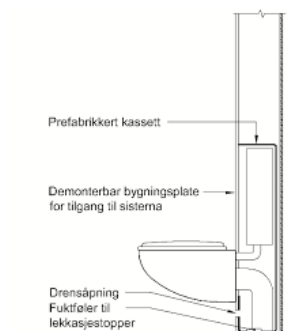
Konsekvens: Evt. lekkasjer vil være vanskelig å oppdage og det vil ikke føre til stenging av vannet.

Preakseptert løsning.

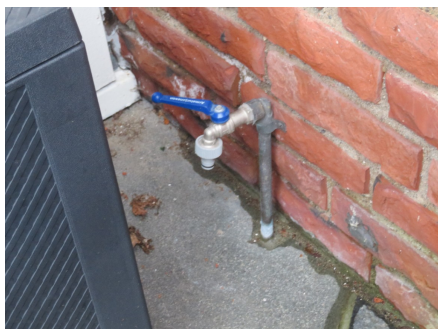
Eldre utekran.

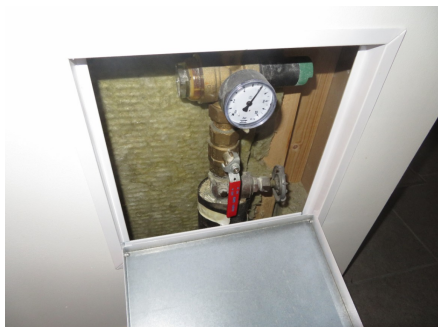
Stoppekran

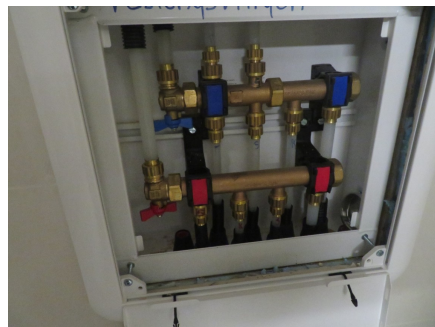
Fordelerskap: Det er ikke satt opp kursoversikt i fordelerskap.

Konsekvens: Det er vanskelig å vite hvilken kurs som går til hvilket tappested o.l.

Fordelerskap i kjeller.

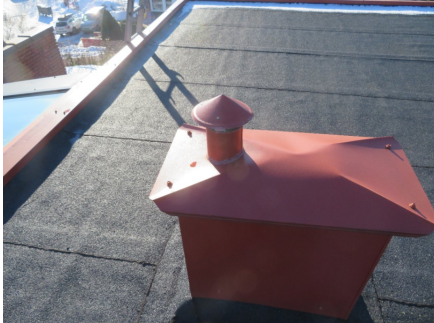
Luftehatt med lufting av avløp.

Stakeluke bør lokaliseres.

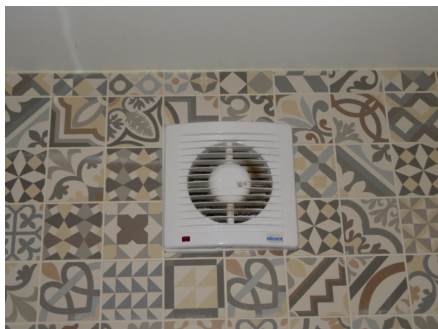
Avtrekk fra bad via ventil i yttervegg.

Det bør etableres tilluft til peisestue.

Nærmere kontroll/oppgradering av ventilasjon bør utføres.

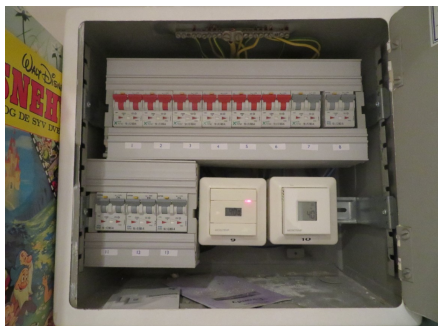
Sikringskap kjeller

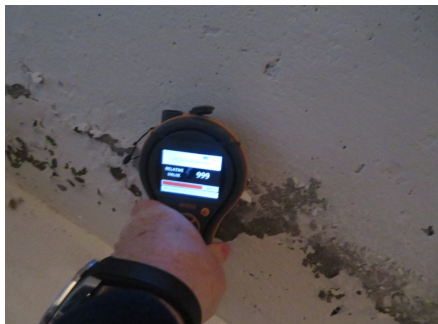
Det er registrert fuktutslag på vegger/gulv i bod, samt på utforet vegg i peisestue.

Dette er klare tegn på at drenering/utvendig fuktsikring ikke fungerer.

Fukt registrert innvendig i bod på terrassesiden.

Nærmere kontroll av fuktsikring/drenering anbefales.

Kostnadsestimat: 10 000 - 50 000

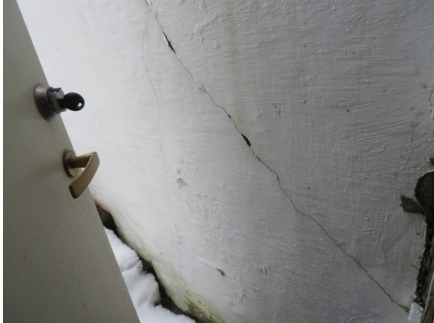
Det er registrert riss/sprekk i mur for trapp til hage.

Riss i mur i trapp til kjeller på terrasse-siden..

Om årsak til sprekkdannelsen har stabilisert seg, eller om det er under utvikling må fastslåes.

Kostnadsestimat: 10 000 - 50 000

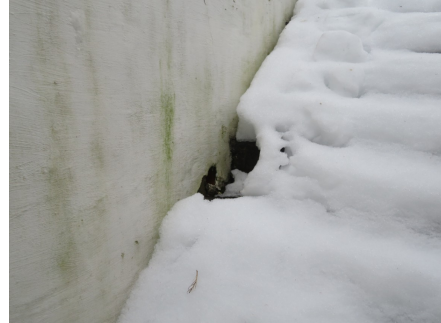
Avskalling av mur på terrasse-siden.
