# Tilstandsrapport

Boligbygg med flere boenheter

Dælenenggata 40 B, 0567 OSLO

Befaringsdato: 18.06.2025

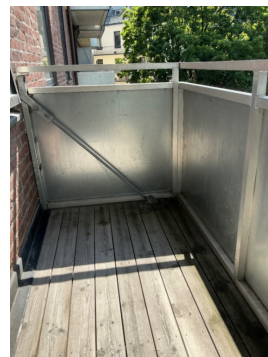
### ! TG 2 Balkonger, terrasser og rom under balkonger

**Vurdering av avvik:**  
• Det er værslitt/oppsprukket trevirke/trepaneler.

Ca. 4,2 kvm.

**Konsekvens/tiltak**  
• Det må foretas tiltak for å lukke avviket.

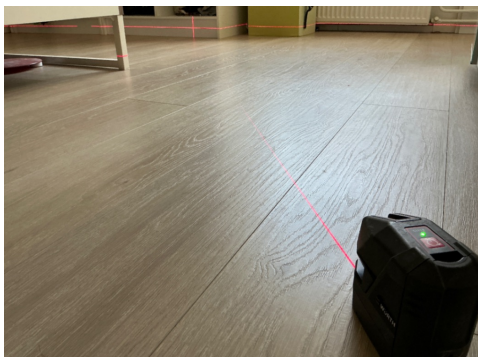
- Målt høydeforskjell på mellom 10 - 20 mm innenfor en lengde på 2 meter. Tilstandsgrad 2 gis med bakgrunn i standardens krav til godkjente måleavvik.
- Målt høydeforskjell på over 30 mm gjennom hele rommet. Tilstandsgrad 3 gis med bakgrunn i standardens krav til godkjente måleavvik.

Nivellering soverom, avvik ca. 10-20 mm

- For å få tilstandsgrad 0 eller 1 må høydeforskjeller rettes opp. Ytterligere undersøkelser må foretas for å få kartlagt omfanget for utbedring.

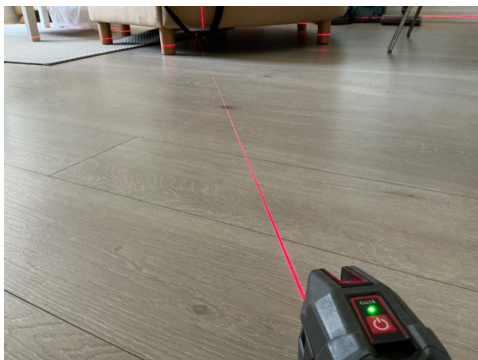
Nivellering stue, avvik ca. 30 mm gjennom hele rommet

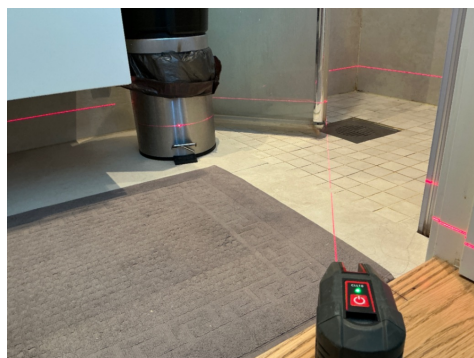
## ! TG 2 Overflater Gulv

Gulvet er flislagt. Rommet har elektriske varmekabler. Fall mot sluk er målt til ca. 20 mm.

- Det er påvist at noen fliser har bom (hulrom under).

Noe svertemerker i fug og silikon

- Selv om bom eller hull lyd ikke alltid er et umiddelbart problem, bør det overvåkes nøye for eventuell utvikling i sprekker i flisfuger e.l., oppstår dette må en foreta tiltak for å begrense utviklingen.

Rens, vask må påregnes.

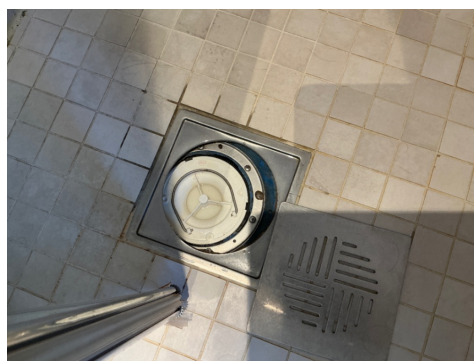
## ! TG 2 Sluk, membran og tettesjikt

Det er plastsluk og ukjent tettesjikt/membran.

- Mer enn halvparten av forventet brukstid er passert på membranløsningen.

- Overvåk tilstanden jevnlig. For å få tilstandsgrad 0 eller 1 må tettesjiktet skiftes ut, men tidspunktet for når dette er nødvendig er vanskelig å si noe om.

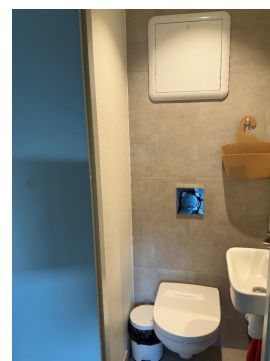
- Det er ikke påvist tilfredsstillende løsning for å synliggjøre lekkasje fra innebygget sistene.

- Det må gjennomføres ytterligere undersøkelser.
- Det må gjøres tiltak for å lukke avviket.
- Uten dreneringsløsning/lekkasjesikring kan lekkasjer pågå over lang tid uten å bli oppdaget. Dette kan føre til omfattende fuktskader i omkringliggende byggematerialer.

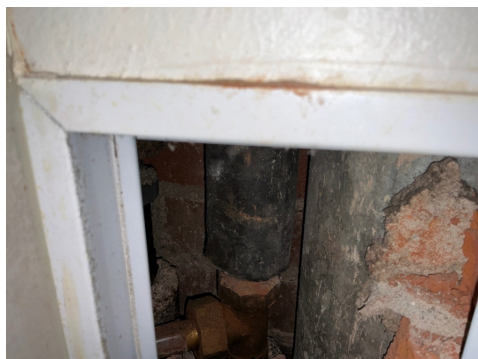
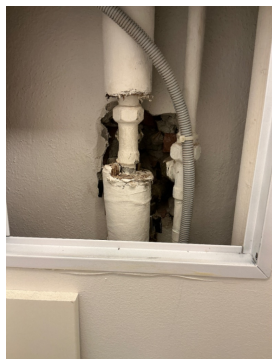
## TG 2 Vannledninger - 2

Innvendige vannledninger er av jern.

- Tidspunkt for utskiftning av vannledninger nærmer seg.
- I forbindelse med oppgradering av våtrom vil det være naturlig med utskiftning av rør.
