# Løeshagaveien 3 1459 NESODDEN

## Tilstandsrapport Eierskifte

Boligtype: Enebolig

Byggeår: 1919

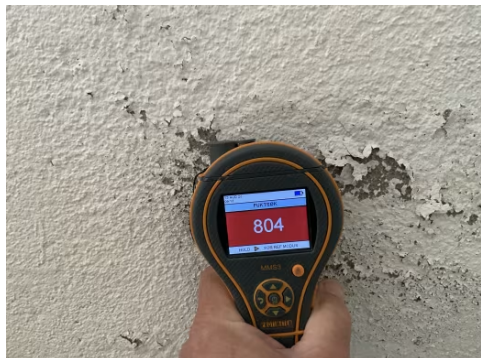
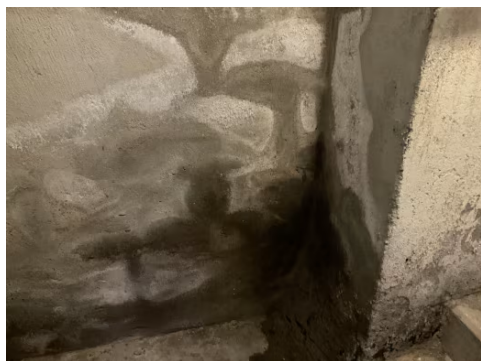
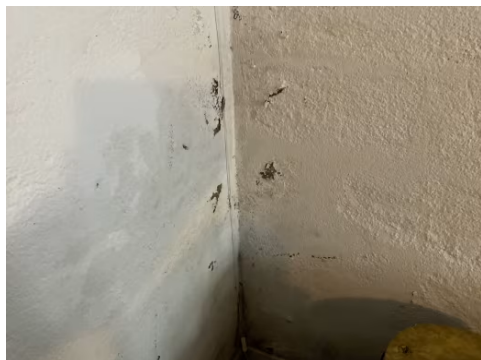
### 6.1 Drenering

Grunnmursplast, som bidrar til å beskytte mot fukt, ble først vanlig brukt på 1970-tallet. Siden bygningen er eldre, mangler denne grunnmursplast.

Dreneringen/fuktsikring har nådd en alder som gjør tettheten usikker i tiden som kommer. Normal brukstid for en drenering anslås til å være ca 30 år.

Det er synlige fuktskader i overflater og ved bruk av fuktmåler måles høye fuktverdier i materialer.

Taknedløp er avsluttet over bakken. Det er lite fall på terreng og grunnmuren får en stor fuktbelastning.

Drenering må skiftes.

Taknedløp bør etableres med utkast sammen med godt fall på terreng, eller ført i et lukket avløpsanlegg, slik at takvannet kontrollert blir ført bort fra bygningen.

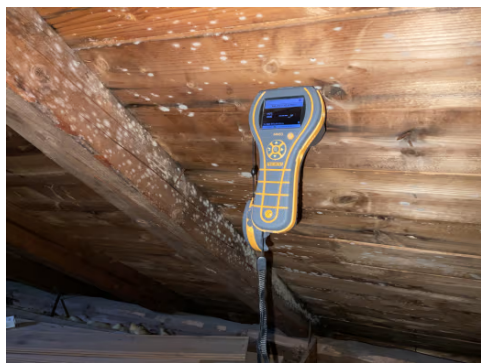
## 6.6 Loft (konstruksjonsoppbygging)

Det registreres antatt muggsopp i undertak

| Det er foretatt en visuell inspeksjon av innvendige himlinger og ingen tegn til aktiv lekkasje eller kondensproblemer blir registrert. | |

Det må undersøkes om det er muggsopp i taket, og eventuelt utbedre/fjerne muggsoppen.

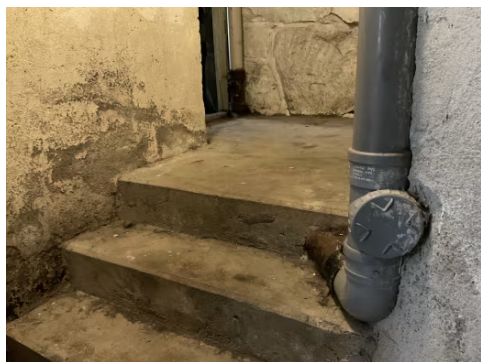
## 6.17 Avløpsrør

| Det er en kombinasjon av plast og støpejern avløpsrør. | |

Avløpsanlegg har nådd en alder som tilsier at skader / lekkasjer kan oppstå.

Ved eventuelle oppgraderinger av våtrom/kjøkken må det påregnes å skifte avløpsrør.

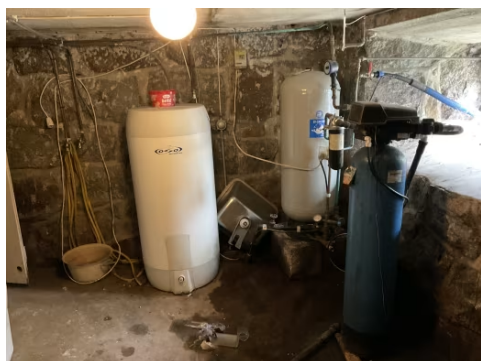
## 6.18 Vannledninger

Vannrør har nådd en alder hvor det vil være økt risiko for lekkasjer.

Kobberør ligger helt/delvis skult i konstruksjonen. Dette er forbundet med risiko for skade ved lekkasje/kondensering fra rør.

Vannledninger bør skiftes i forbindelse med fremtidig oppgradering av våtrom/kjøkken.

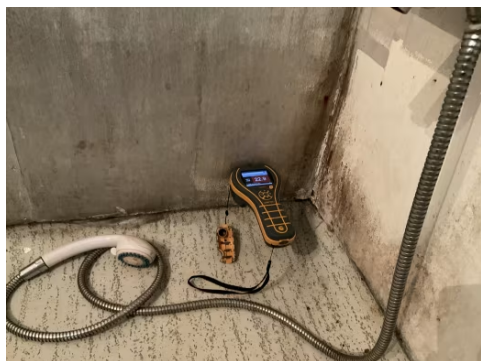
## 6.22 Våtrom: Bad/wc

Det er behov for totalrenovering av våtrommet!

Det er utført søk med fuktindikator i overflater med synlig tettesjikt (belegg, tapet, baderomsplater) i og omkring våtsoner. Undersøkelsen viser fukt i vegger.

Det registreres fukt og skader i tilknytning til våtrommet og hulltaking er vurdert å ikke være nødvendig.

Badet må totalrenoveres.
