# Tilstandsrapport

Boligbygg med flere boenheter

Olavs gate 18 K, 3256 LARVIK

Befaringsdato: 22.08.2024

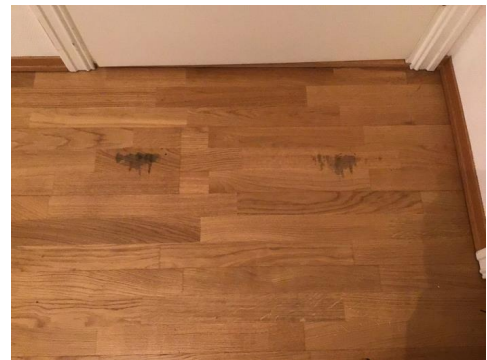
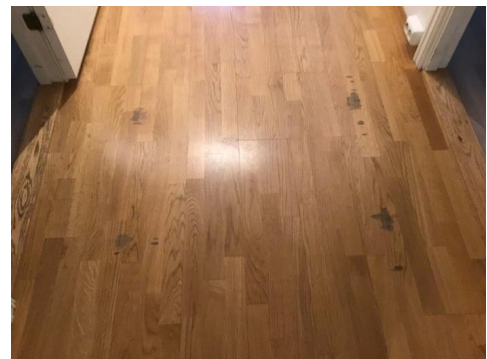
Gulv entre

Vedlikehold og utbedringer

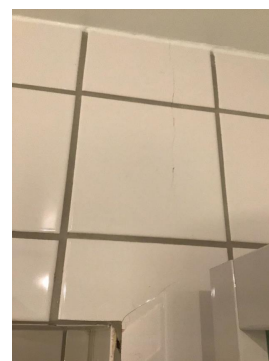
- Det er påvist sprekker i fliser.
- Det er påvist andre avvik:

Stedvis riss i fuger og fliser

sprekker fliser

- Fliser må skiftes.
- Det må foretas tiltak for å lukke avviket.

Utbedre fuger

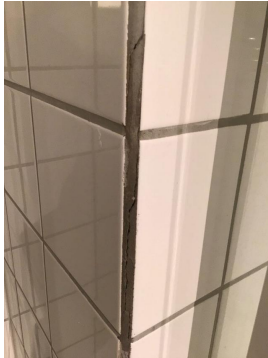
Riss fuger

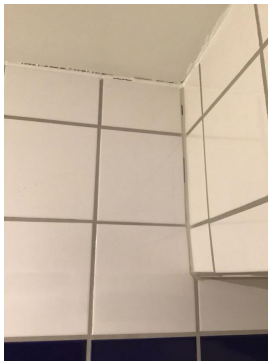
åpning i fuger

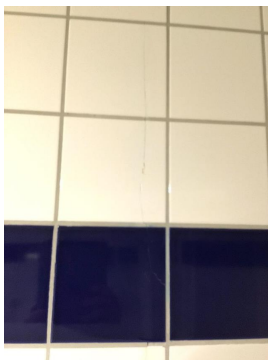
sprekker fliser

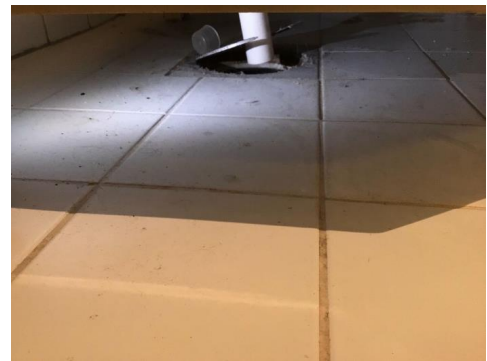
Toalett er festet med skruer i gulv, det må sies at dette er risiko ihht. fukt i gulv/konstruksjonen. Toalett bør festes med lim/silikon.  
Det er krakkerlering i vask.

Risiko ihht. fukt i gulv/konstruksjonen dersom lekkasje på gulv. Toalett bør festes med lim/silikon.  
Utbedre vask

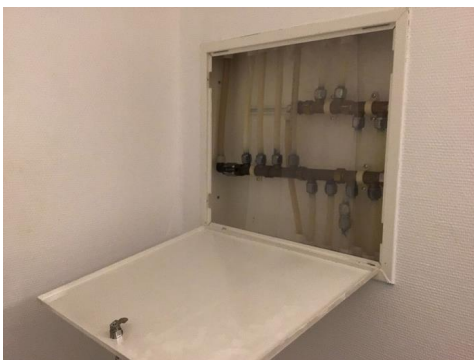
- Det er påvist andre avvik:
- Rørkursene på rør-i-rør systemet på vannledninger er ikke merket.

Noe rust i skap

Rust i skap

- Det må foretas tiltak for å lukke avviket.
- Rørkurser på rør-i-rør system bør merkes.
