# Østvollvegen 9 C 4100 JØRPELAND

## Tilstandsrapport Eierskifte

| Rapportdato: | 17.10.2025 (Gyldig til 17.10.2026) |

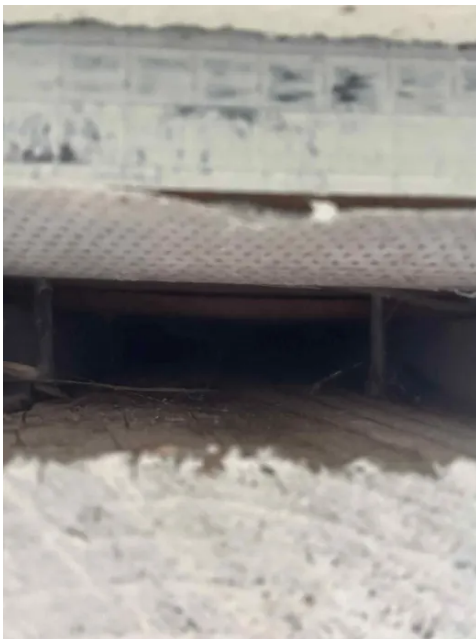
## 6.6 Yttervegger

| Det registreres stedvis slitte overflater i trekledning, manglende dryppkant nederst på stående kledning og ikke synlig bruk av musetetting mellom kledning og veggkonstruksjon. Dette utgjør en fare for at mus kan komme inn i huset. | |

| Anbefaler å overflatebehandle slitte overflater i trekledning, kappe dryppkant på nedre del av stående kledning, utbedre musetetting mellom kledning og veggkonstruksjon. | |

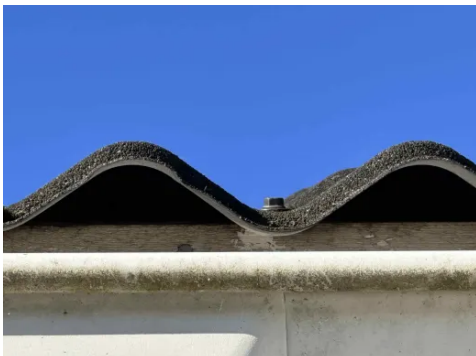
## 6.10 Takteking

Det registreres manglende bruk av fuglebånd i nedre kant av stålplater, dette utgjør en fare for at fugler kan lage reir under takplater.
