Tilstandsrapport

Rekkehus

Fagerhaug 2 A, 5260 INDRE ARNA

Befaringsdato: 05.06.2024

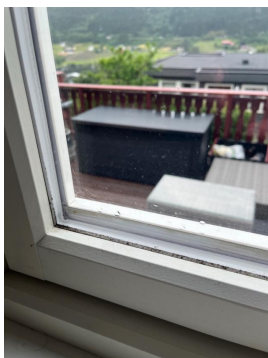
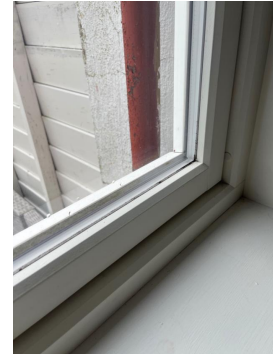
- Det er påvist at enkelte vinduer er vanskelig å åpne/lukke.
- Karmene i vinduer er slitte og det er sprekker i treverket.
- Det er avvik:

- Det må påregnes noe vedlikehold og at enkelte vinduer må skiftes ut.

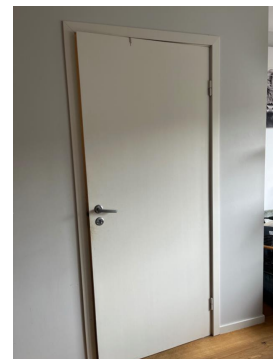
! TG 2 Dører

Ytterdør med glatt finér er kontrollert for utførelse og slitasje

Vedlikehold må påregnes.

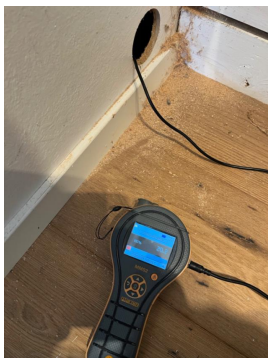
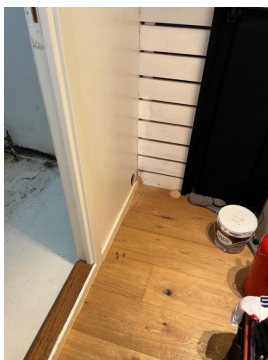
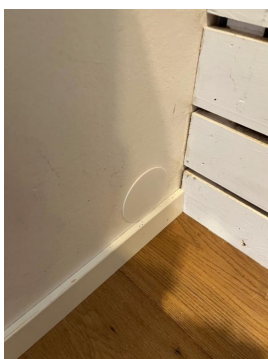
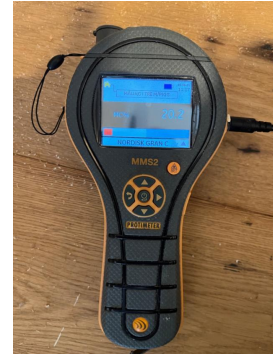
Rom delvis under terreng er undersøkt ifht konstruksjon, overflater vegger, himling og gulv. I tillegg til ventilasjon og installasjoner. Gjelder bod i bakkant mot tilfylt terreng. Det er målt høy fuktighet i bunnsvill ved hulltaking.

- Det er gjennom hulltaking påvist høyt fuktnivå inne i trekonstruksjonen i hulltakingen, men ikke påvist fuktskader i dette området. Høy luftfuktighet kan over tid føre til muggvekst eller sverting av materialer. Samtidig kan materialer og konstruksjoner bli ødelagt.
- Det er gjennom målinger påvist høyt fuktnivå i trevegger i underetg./kjeller, det er derfor ikke foretatt hulltaking

Må ses i sammenheng med drenering og fuktsperre mot grunn og terreng som er ligget under borettslagets ansvar.

- Ytterligere undersøkelser må foretas for å få kartlagt tilstanden og omfanget på eventuelle skader.

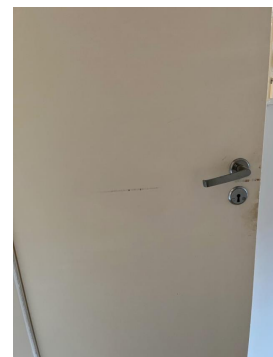
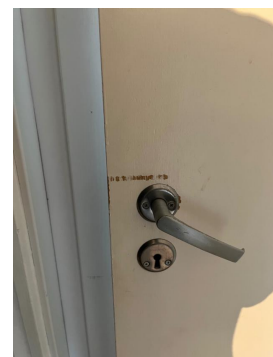
TG 2 Innvendige dører

Malte glatte dører. Overflater er undersøkt og åpne/lukke mekanisme sjekket. Innvendige dører har noe brukslitasje.

- Lokal utbedring må påregnes.

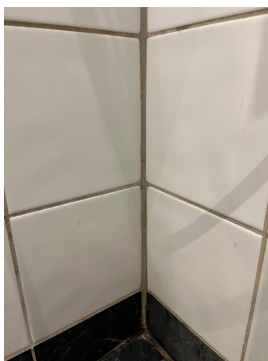
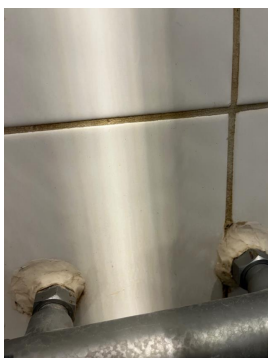
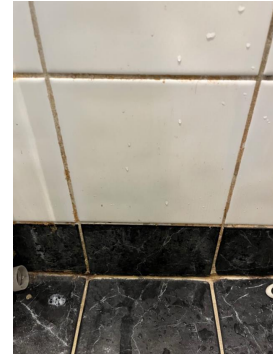
TG 2 Overflater vegger og himling

Slitasje i overganger mellom flis og fuge, ujevne fuger og avvik på rørgjennomføring
Sår etter tidligere innfestning ved vask.

Vedlikehold anbefales og oppgradering må påregnes på sikt

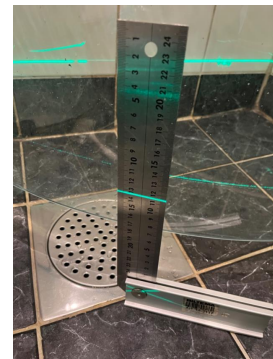
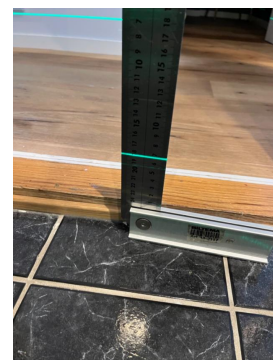
TG 2 Overflater Gulv

- Det er påvist at flisfuger har riss/sprekker.
- Svertesopp er registrert

- Fuger bør skiftes ut.

Vedlikehold anbefales.

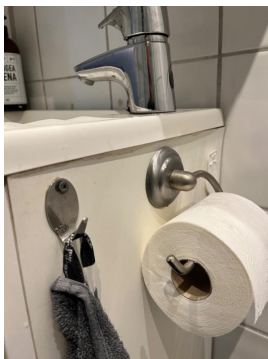
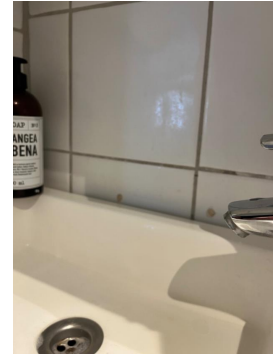
TG 2 Sanitærutstyr og innredning

- Det er påvist skader på innredning.

Det må påregnes oppgradering på sikt

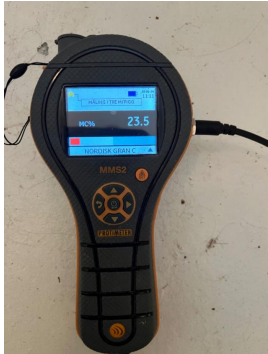
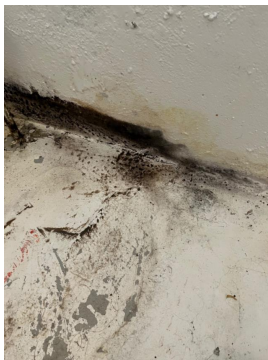
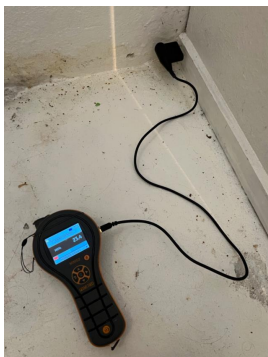
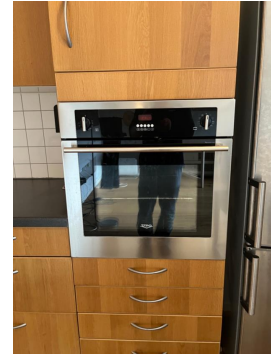
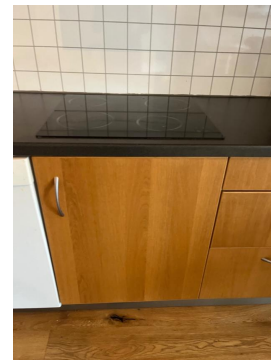
! TG 3 Tilliggende konstruksjoner våtrom

- Hulltaking er foretatt og det er påvist avvik i konstruksjonen.
- Ved andre fuktundersøkelser enn hulltaking, er det påvist indikasjoner på fuktskader.

Estimat må ses i sammenheng med rom under terreng, drenering og fuktspærre mot terreng.

- Det må foretas tiltak for å lukke avviket.

Kostnadsestimat: 10 000 - 50 000
