# Tilstandsrapport

📍 Hampefjell 33, 4741 BYGLANDSFJORD 📖 BYGLAND kommune

# gnr. 69, bnr. 204

Befaringsdato: 14.08.2025

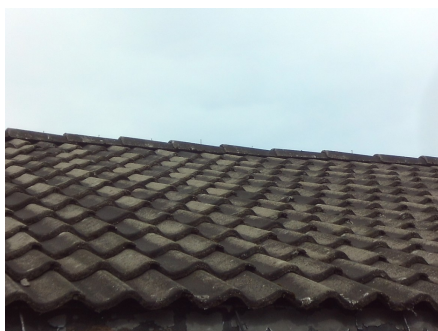
Deler av taktekinge

- Når takteking og undertak begynner å bli gamle, øker risikoen for lekkasjer, noe som kan føre til omfattende og kostbare reparasjoner av underliggende konstruksjoner dersom en ikke foretar tiltak på konstruksjonene før dette oppstår.

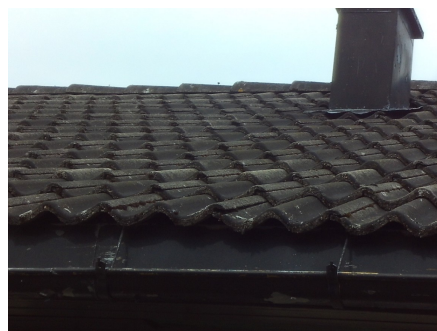
Selve taksteinen har normal slitasje ut i fra alder.

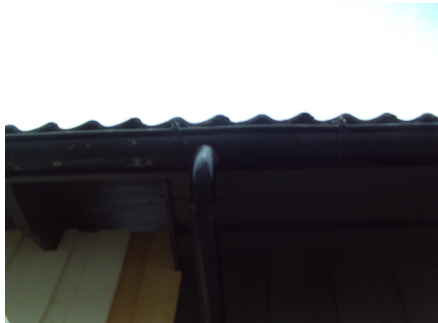
- Det mangler snøfangere på hele eller deler av taket, men det var ikke krav om dette på byggemeldingstidspunktet.
- Mer enn halvparten av forventet brukstid er passert på renner/nedløp/beslag.
- Det er avvik:

Deler av takrenne.

Noe oppgraderinger og utskiftninger på noe sikt må beregnes.

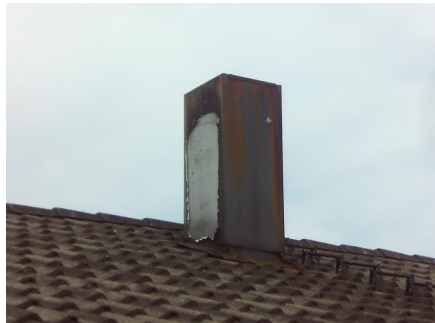
Belegg har løsnet på pipe hatt.

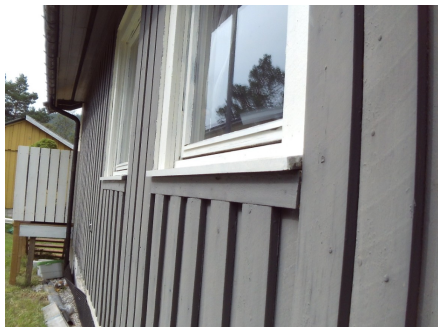
Deler av kledningen med tilhørende takrenner.

- Det bør foretas tiltak for å bedre lufting av kledningen.
- Uten tilstrekkelig lufting bak bordkledningen kan fuktighet som trenger inn bak bordene eller gjennom veggen innenfra ikke tørke opp. Dette skaper ideelle forhold for råtesopp og muggvekst.

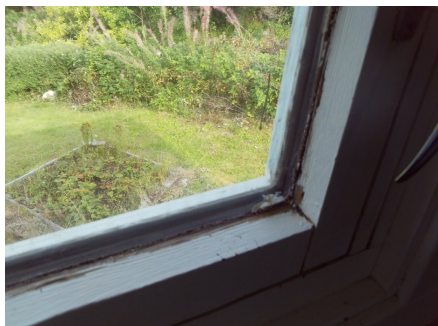
- Det er påvist tegn på innvendig kondensering av enkelte vindusglass.
- Karmene i vinduer er slitte og det er sprekker i treverket.

En del kondensmerker på innvendig karm og ramme.

- Det må påregnes noe vedlikehold og at enkelte vinduer må skiftes ut.
- Kondensering på enkelte glass har medført fuktskader i treverk som kan medføre utskiftningsbehov av enkelte vinduer.

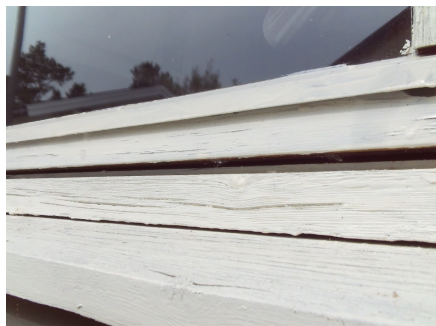
En del slitasje på utvendig karm og ramme

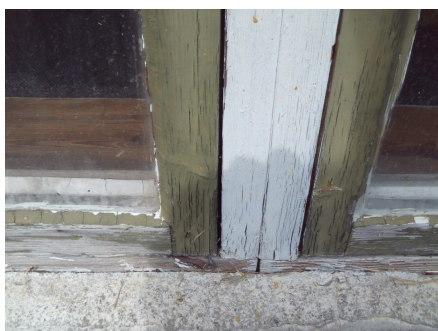
Bærer preg av alder og slitasje.

En del vedlikehold må beregnes med en del utskiftninger på noe sikt på grunn av normal slitasje og elde.

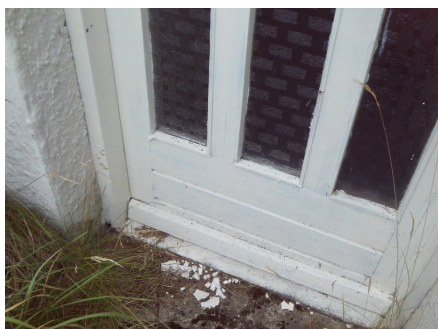
- Det er påvist utetthet/åpning mellom dørblad og dørkarm. Dvs. at kald trekk kan oppstå.
- Karmene i dører er værslitte utvendig og det er sprekker i trevirket.

Bærer en del preg av slitasje og elde.

En del vedlikehold må beregnes på denne døren. Er innadslående som gjør at noe trekk i mellom karm og ramme må forventes.

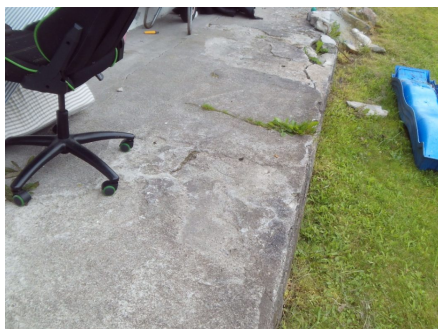
En del skjevheter og sprekker i denne plattingen.

Deler av støpt platting

Noe oppgraderinger/fornyng av denne platting bør beregnes.

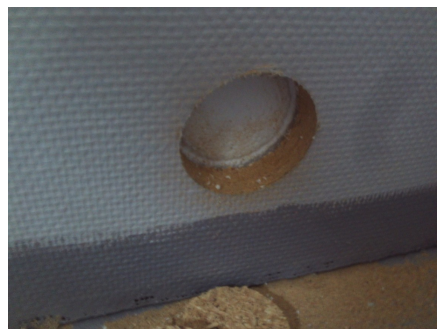
Hulltaking er foretatt i utfored vegg på vaskerommet og det er påvist avvik i konstruksjonen.

Hulltaking i utfored vegg på vaskerommet

Bør fjernes eller dekkes til av brannhemmende materiale. Vil bli stor røykutvikling og farlig gass ved en brann.

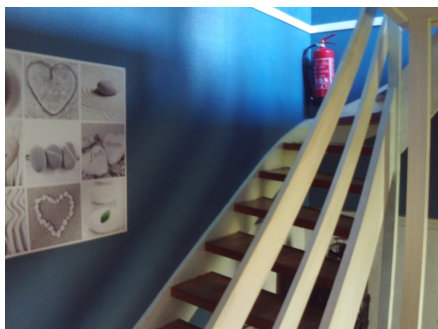
Deler av trappen.

- Håndløper må monteres på vegg for å tilfredsstille krav på byggetidspunktet.
- Åpninger er såpass store at det ut ifra sikkerhetsmessige forhold anbefales å lage mindre åpninger.

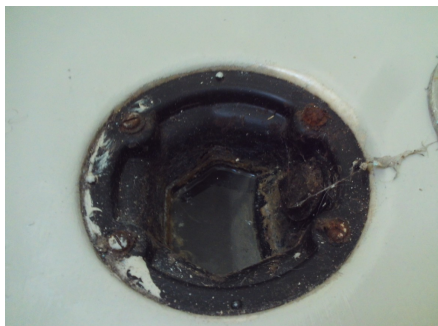
- Det er mulighet for at det kan forekomme vannlekkasje på våtrommet hvor vann ikke vil gå til sluk.

Sluke.

- Overvåk tilstanden jevnlig. For å få tilstandsgrad 0 eller 1 må slukløsningen skiftes ut og sannsynligvis må også membransjiktet skiftes/utbedres. Det er imidlertid vanskelig å si noe om tidspunktet for når dette er nødvendig.
- Eldre sluk av plast er ofte utsatt for lekkasjer og særlig i overganger. Eventuelle lekkasjer kan medføre fuktskader på tiliggende konstruksjoner.
- Det er viktig å merke seg at levetiden til en membran varierer basert på kvalitet, installasjon og bruk. Eldre membraner kan bli sprø og sprekke opp, noe som fører til at de mister sin vanntettende funksjon. Dette kan resultere i vannlekkasjer gjennom vegger og gulv og fuktskader.

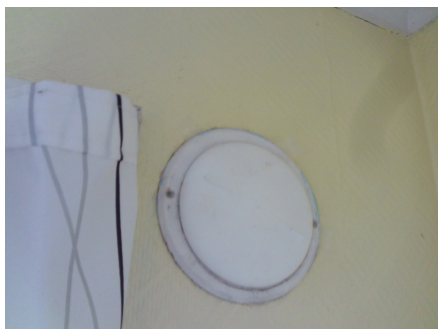
Ventil i yttervegg.

- Elektrisk avtrekksvifte bør monteres for å lukke avviket.
- Dersom avviket ikke utbedres vil det være fare for dårlig luftskifting og resultere i høy luftfuktighet og utvikling av skader.

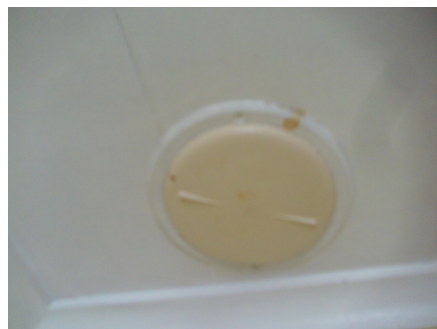
Ventil i himling.

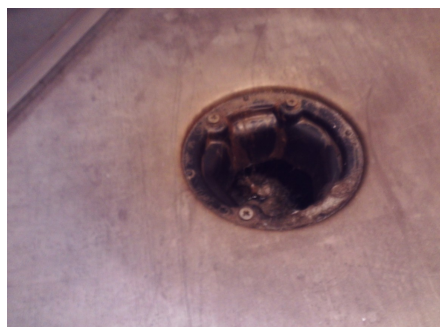
Sluk i dusjhjørne.

- Sluket må sjekkes og rengjøres jevnlig.
- Overvåk tilstanden jevnlig. For å få tilstandsgrad 0 eller 1 må slukløsningen skiftes ut og sannsynligvis må også membransjiktet skiftes/utbedres. Det er imidlertid vanskelig å si noe om tidspunktet for når dette er nødvendig.
- Eldre sluk av plast er ofte utsatt for lekkasjer og særlig i overganger. Eventuelle lekkasjer kan medføre fuktskader på tilleggende konstruksjoner.

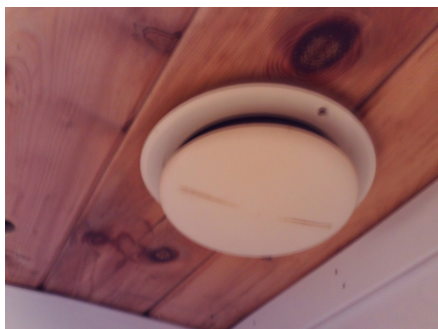
Ventil i himling

- Elektrisk avtrekksvifte bør monteres for å lukke avviket.
- Dersom avviket ikke utbedres vil det være fare for dårlig luftskifting og resultere i høy luftfuktighet og utvikling av skader.

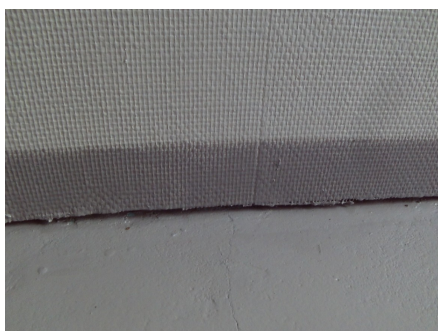
Ingen fuktsikring i overgang gulv og vegg. Ingen ventilasjon av rommet.

Ingen fuktsikring i overgang gulv og vegg.

- Våtrommet har behov for omfattende oppgraderinger. For å sikre en løsning som oppfyller gjeldende krav, bør tettesjikt, sluk og røropplegg oppgraderes og dokumenteres.
- Manglende oppgradering av våtrommet medfører høy risiko for at konstruksjonene ikke vil tåle vanlig bruk av vann eller lekkasjer. Dette kan føre til fuktskader på tilstøtende konstruksjoner.

**Kostnadsestimat: 100 000 - 300 000**

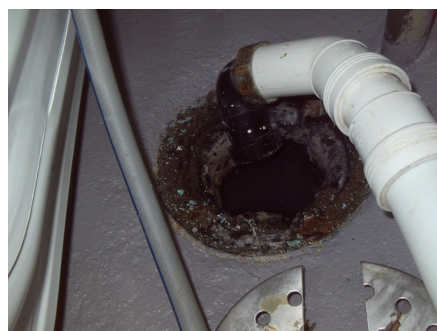
Eldre opprinnelig sluk

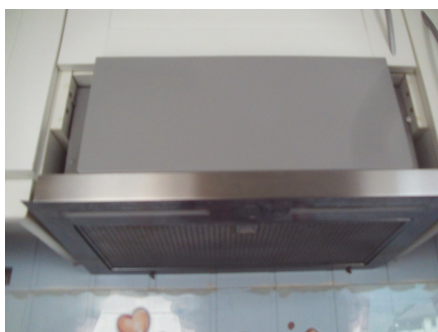
Ventilator.

Fungerer med dette avviket.

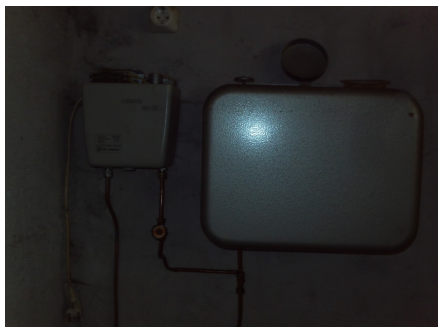
Dagtank til tidligere oljebrenner.

Tank med tilhørende røropplegg må fjernes/saneres.

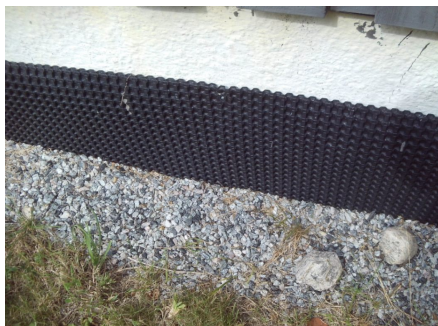
Fuktsikringen skulle ha hatt en klemlist på toppen av denne.

Nyere fuktsikring inntil grunnmur.

Klemlist anbefales montert.

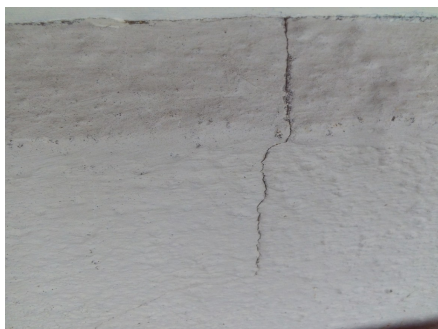
- Grunnmuren har sprekkdannelser.

Noen riss enkelte steder.

- Lokal utbedring må utføres.

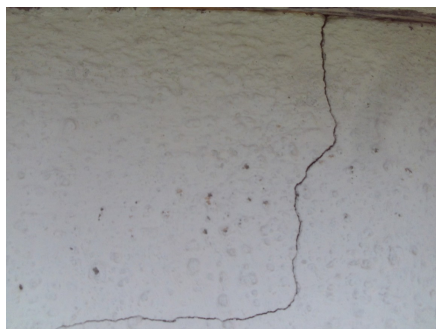
Noen mindre sprekk på ytterhjørne i mot terrasse.

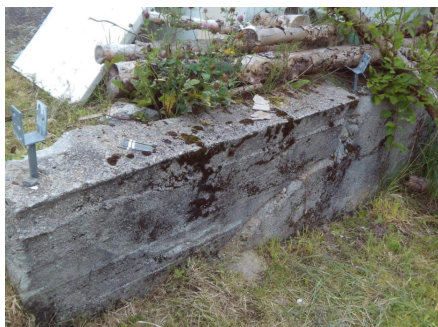
- Det er påvist større sprekker og/eller skjevheter i muren.

Skjevheter og sprekker.

- Påviste skader må utbedres.

**Kostnadsestimat: 10 000 - 50 000**
