Hampefjell 33, 4741 BYGLANDSFJORD

Hampefjell 33, 4741 BYGLANDSFJORD    BYGLAND kommune  
# gnr. 69, bnr. 204

Befaringsdato: 14.08.2025    Rapportdato: 18.08.2025    Oppdragsnr.: 20127-1873    Referansenummer: VK2174  
Foretak: Takstingeniør/Byggm. Torleif Fjellestad    Takstingeniør: Torleif Fjellestad    Vår ref: Kristin Gorseth Nilsen

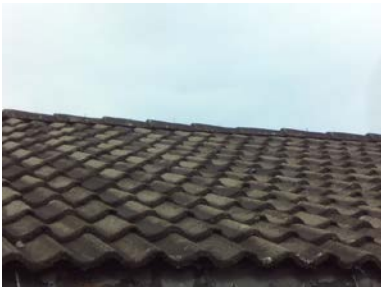
- Når taktekking og undertak begynner å bli gamle, øker risikoen for lekkasjer, noe som kan føre til omfattende og kostbare reparasjoner av underliggende konstruksjoner dersom en ikke foretar tiltak på konstruksjonene før dette oppstår.

Deler av taktekkinge

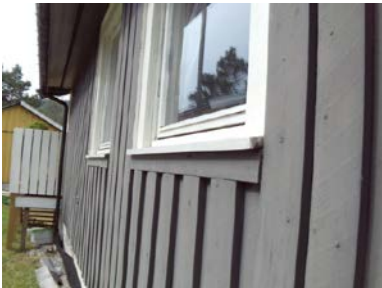
- Det bør foretas tiltak for å bedre lufting av kledningen.
- Uten tilstrekkelig lufting bak bordkledningen kan fuktighet som trenger inn bak bordene eller gjennom veggen innenfra ikke tørke opp. Dette skaper ideelle forhold for råtesopp og muggvekst.

Deler av kledningen med tilhørende takrenner.

Ellers må det beregnes normalt vedlikehold med enkelte utskiftninger på noe sikt på grunn av normal slitasje og elde.

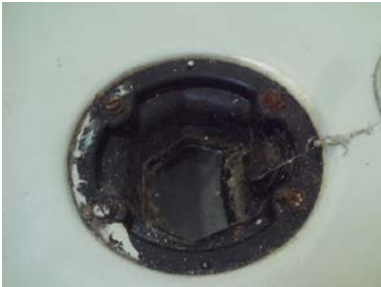
HOVED > BAD

- Overvåk tilstanden jevnlig. For å få tilstandsgrad 0 eller 1 må slukløsningen skiftes ut og sannsynligvis må også membransjiktet skiftes/utbedres. Det er imidlertid vanskelig å si noe om tidspunktet for når dette er nødvendig.
- Eldre sluk av plast er ofte utsatt for lekkasjer og særlig i overganger. Eventuelle lekkasjer kan medføre fuktskader på tilliggende konstruksjoner.

- Det er viktig å merke seg at levetiden til en membran varierer basert på kvalitet, installasjon og bruk. Eldre membraner kan bli sprø og sprekke opp, noe som fører til at de mister sin vanntettende funksjon. Dette kan resultere i vannlekkasjer gjennom vegger og gulv og fuktskader.

Sluke.

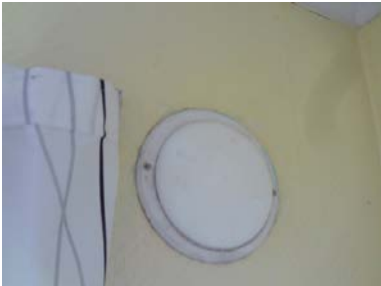
Ventil i yttervegg.

- Elektrisk avtrekksvifte bør monteres for å lukke avviket.
- Dersom avviket ikke utbedres vil det være fare for dårlig luftskifting og resultere i høy luftfuktighet og utvikling av skader.

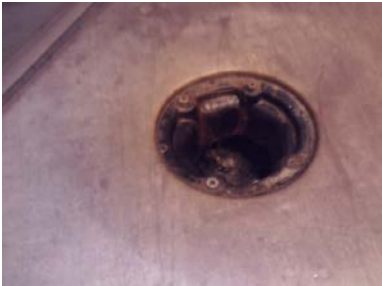
UNDERETASJE > BAD

Sluk i dusjhjørne.

- Sluket må sjekkes og rengjøres jevnlig.
- Overvåk tilstanden jevnlig. For å få tilstandsgrad 0 eller 1 må slukløsningen skiftes ut og sannsynligvis må også membransjiktet skiftes/utbedres. Det er imidlertid vanskelig å si noe om tidspunktet for når dette er nødvendig.
- Eldre sluk av plast er ofte utsatt for lekkasjer og særlig i overganger. Eventuelle lekkasjer kan medføre fuktskader på tilliggende konstruksjoner.

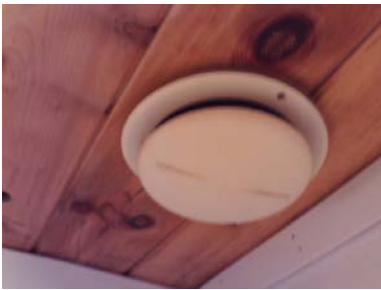
UNDERETASJE > BAD

Ventil i himling

- Elektrisk avtrekksvifte bør monteres for å lukke avviket.
- Dersom avviket ikke utbedres vil det være fare for dårlig luftskifting og resultere i høy luftfuktighet og utvikling av skader.

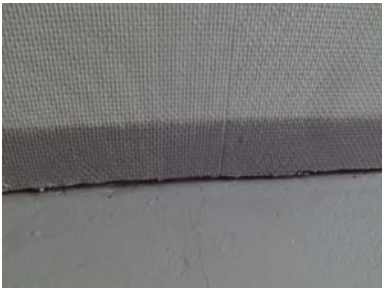
Våtrom > Underetasje > Vaskerom > Generell:  
Vurdering av avvik:  
• Våtrommet må oppgraderes for å tåle normal bruk etter dagens krav. Ingen fuktsikring i overgang gulv og vegg. Ingen ventilasjon av rommet.  
Konsekvens/tiltak  
• Våtrommet har behov for omfattende oppgraderinger. For å sikre en løsning som oppfyller gjeldende krav, bør tettesjikt, sluk og røropplegg oppgraderes og dokumenteres.  
• Manglende oppgradering av våtrommet medfører

høy risiko for at konstruksjonene ikke vil tåle vanlig bruk av vann eller lekkasjer. Dette kan føre til fuktskader på tilstøtende konstruksjoner.  
Kostnadsestimat: 100 000 - 300 000

Ingen fuksikring i overgang gulv og vegg.

- Våtrommet har behov for omfattende oppgraderinger. For å sikre en løsning som oppfyller gjeldende krav, bør tettesjikt, sluk og røropplegg oppgraderes og dokumenteres.
- Manglende oppgradering av våtrommet medfører høy risiko for at konstruksjonene ikke vil tåle vanlig bruk av vann eller lekkasjer. Dette kan føre til fukskader på tilstøtende konstruksjoner.

Kostnadsestimat: 100 000 - 300 000

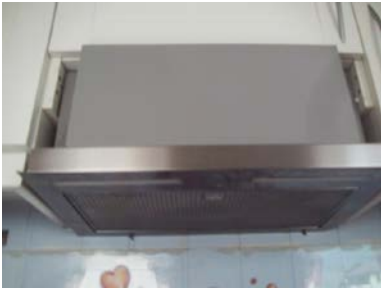
Kjøkken > Hoved > Kjøkken > Avtrekk:  
Vurdering av avvik:  
• Det er avvik:  
Ventilator passer ikke helt inn i innredningen.  
Konsekvens/tiltak  
• Tiltak:  
Fungerer med dette avviket.

Ventilator.

Fungerer med dette avviket.

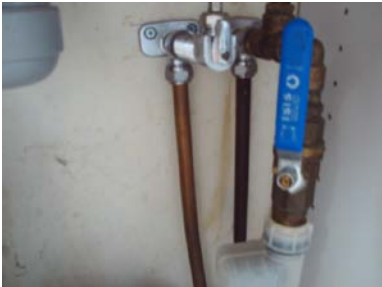
- Det er ikke behov for utbedringstiltak siden anlegget fungerer i dag, men ut ifra alder kan skader plutselig oppstå på eldre anlegg.

Røropplegg i kjøkkenbenken.

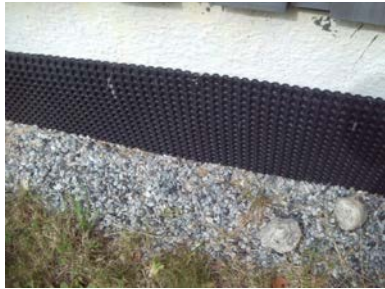
Fuktsikringen skulle ha hatt en klemlist på toppen av denne.

Nyere fuktsikring inntil grunnmur.

Klemlist anbefales montert.

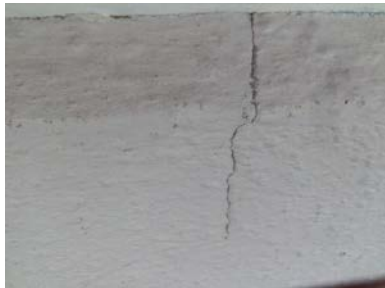
- Grunnmuren har sprekkdannelser.

Noen riss enkelte steder.

- Lokal utbedring må utføres.

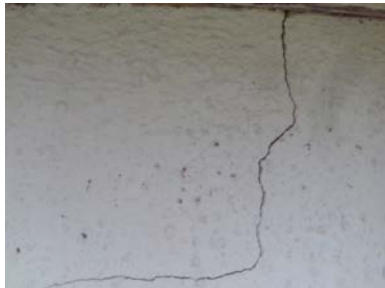
Noen mindre sprekk på ytterhjørne i mot terrasse.

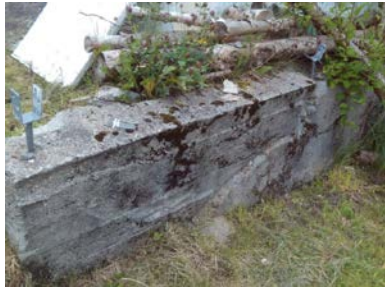
- Det er påvist større sprekker og/eller skjevheter i muren.

Skjevheter og sprekker.

- Påviste skader må utbedres.

**Kostnadsestimat: 10 000 - 50 000**
