Tilstandsrapport

Boligbygg med flere boenheter

Såvegen 11, 2050 JESSHEIM

Befaringsdato: 04.03.2025

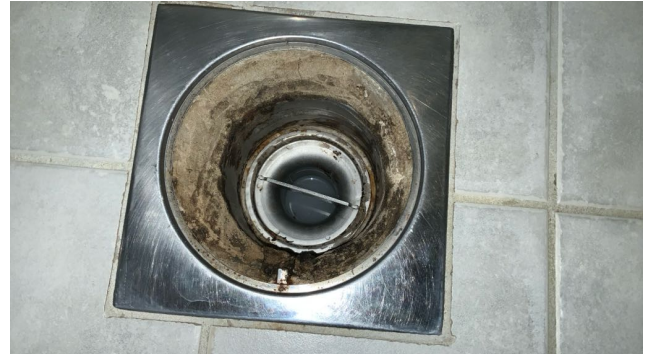
Det er plastsluk og smøremembran med ukjent utførelse.

- Mer enn halvparten av forventet brukstid er passert på membranløsningen.
- Mer enn halvparten av forventet brukstid er passert på slukløsningen.

Kontroll av sluk.

- Overvåk tilstanden jevnlig. For å få tilstandsgrad 0 eller 1 må slukløsningen skiftes ut og sannsynligvis må også membransjiktet skiftes/utbedres. Det er imidlertid vanskelig å si noe om tidspunktet for når dette er nødvendig.
- Overvåk tilstanden jevnlig. For å få tilstandsgrad 0 eller 1 må tettesjiktet skiftes ut, men tidspunktet for når dette er nødvendig er vanskelig å si noe om.

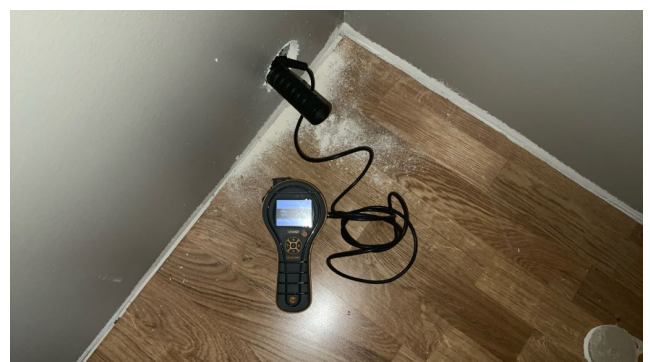
Hulltaking er foretatt uten å påvise unormale forhold. Hulltaking er foretatt ved/i Soverom. Vegger av stålsviller og stendere der det ble utført fuktmålinger i de organiske materialtype.

Utført hulltaking.

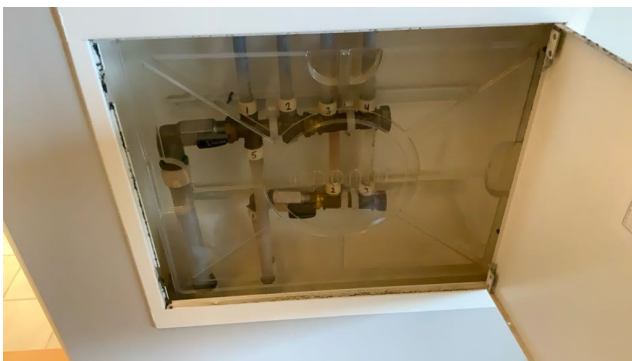
Besiktigelse av røropplegg.
