# Tilstandsrapport

Enebolig

Sakkastadhaugen 7, 5538 HAUGESUND

Befaringsdato: 28.04.2025

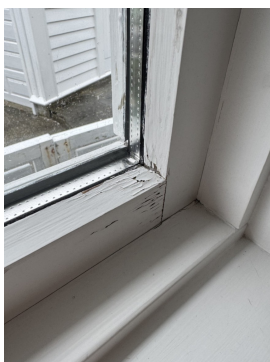
Det kan påregnes tiltak i forhold til registrerte avvik. Vindu med bly-innfatning som er innvendig dugg kan påregnes reparert. Men det er ikke umiddelbart behov.

Påregn også normalt vedlikehold av malte vinduer generelt.

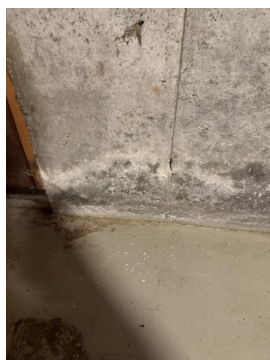
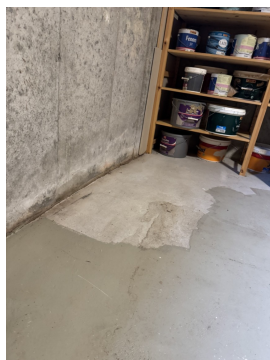
- Det er påvist indikasjoner på noe fuktgjennomtrenging inn i kjellermur. Noe tendenser til saltutslag i nedre del av mur som kan besiktiges i bod/lager. Avvik er ikke betydelig.

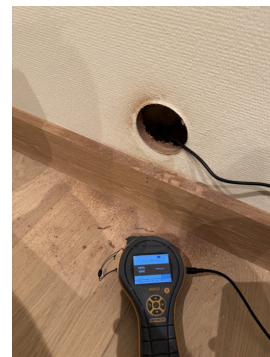
## KJELLER > BAD

- Det er mulighet for at det kan forekomme vannlekkasje på våtrommet hvor vann ikke vil gå til sluk.

Det er anbefalt og etablere avrenning til sluk fra hele rommet. Men som kompenserende tiltak kan det installeres lekkasjesikring.

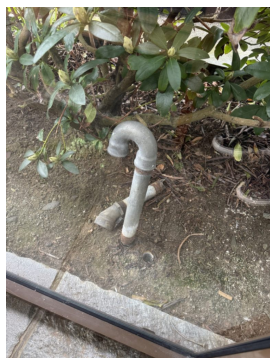
- Det er avvik:

Dette må undersøkes nærmere av spesialfirma. Om tanken ikke er konserververt må dette utføres og arbeidene må også dokumenteres.
