Tilstandsrapport

Boligbygg med flere boenheter

Vardmyra 60 , 4340 BRYNE

Befaringsdato: 10.02.2026

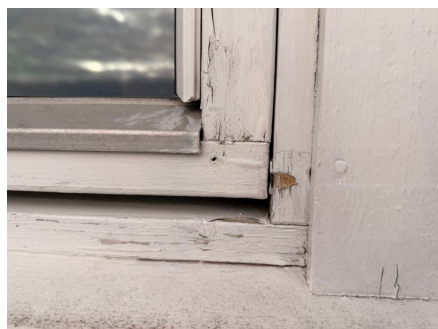
TG 2 Vinduer

- Karmene i vinduer er slitte og det er sprekker i trevirket.

Det registreres noe krakelering og værslitasje på vinduer, noe vedlikehold er påregnelig.

- Det må foretas lokal utbedring.

Anbefaler overflatebehandling og jevnlig vedlikehold, manglende tiltak kan over tid gi økt risiko for fuktopptak og videre nedbrytning av materialet.

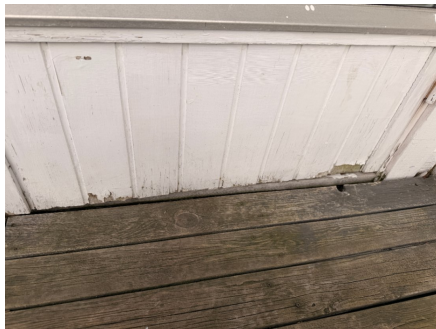
TG 2 Dører

Det registreres krakelering, avflassing og overflateslitasje på terrassedør, hovedsakelig i nedre del mot terrasse. Vedlikehold er påregnelig.

Manglende overflatebeskyttelse kan føre til økt fuktpåvirkning og nedbrytning av treverket over tid. Overflatene bør skrapes, klargjøres og overflatebehandles på nytt.

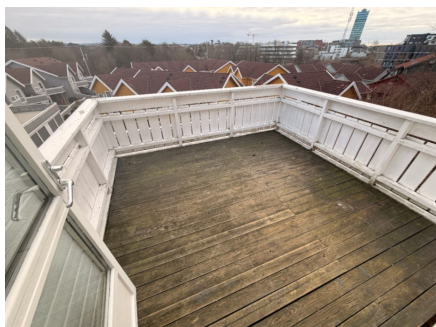
TE2 Balkonger, terrasser og rom under balkonger

- Mer enn halvparten av forventet brukstid er passert på tettesjikt/membran.

Det registreres grønne og overflateslitasje på terrassebord og rekkverk på balkong.

Tettesjikt/membran under terrasse er ikke tilgjengelig for visuell kontroll. Vurdering er gjort iht. oppnådd alder.

- Tidspunkt for utskiftning av tettesjikt/membran nærmer seg ut ifra alder på dagens tekking.

Det anbefales rengjøring og vedlikehold for å unngå fuktskader og glatte overflater.

Grønne og manglende vedlikehold kan medføre økt fuktbelastning og nedbrytning av treverket over tid. Rengjøring og ny overflatebehandling anbefales.

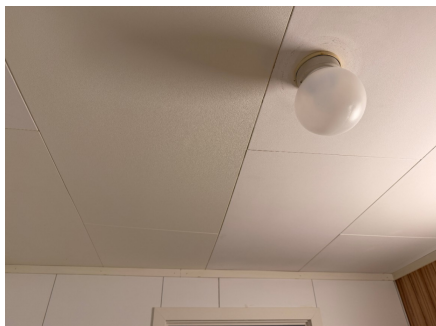
Overflater vegger og himling

Takplater buler noe ned i midtre del av rommet.

Forholdet kan skyldes manglende innfesting. Nærmere kontroll anbefales for å avklare årsak og behov for eventuelle tiltak.

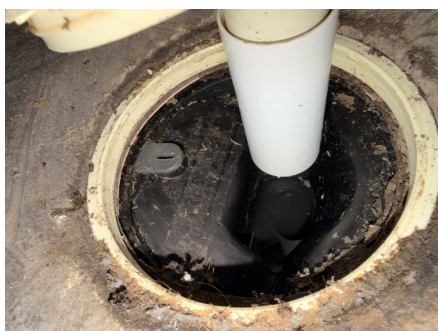
Overflater Gulv

- Det er påvist avvik i fallforhold til sluk i forhold til krav i forskrift på byggetidspunktet.

- Til tross for avviket i fall/høydeforskjell til sluk, vil gulvet fortsatt kunne lede vann mot sluket, men med redusert effektivitet. Dette kan potensielt øke risikoen for vannansamling i enkelte områder av badet.

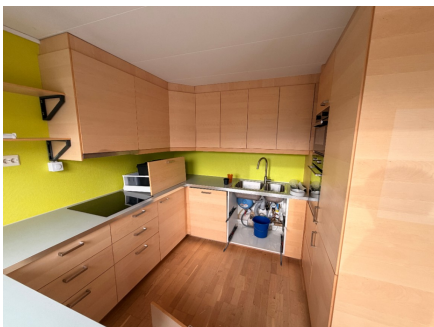
Det registreres noe overflateslitasje og mindre skader på kjøkkeninnredning/fronter, noe som vurderes som normal bruksslitasje iht. alder.

Det registreres noe svellinger rundt oppvaskmaskin, noe som er et typisk slitasjetegn ved fuktpåvirkning.

Anbefaler forsegling/impregnering for å hindre videre fuktskader rundt oppvaskmaskin, manglende tiltak kan over tid medføre ytterligere skade på materialer.
