# Tilstandsrapport

Enebolig

Lykkjegutua 40, 2415 HERADSBYGD

Befaringsdato: 24.06.2025

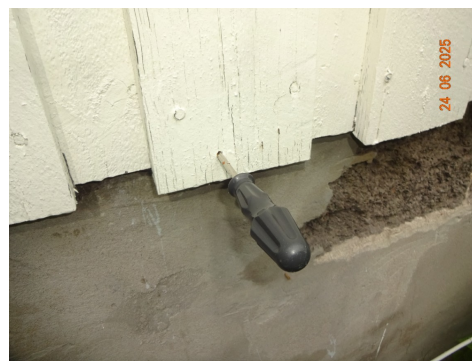
- Det er påvist spredte råteskader i bordkledningen.

Råteskader i enkelte panelender.

- Det bør foretas tiltak for å bedre lufting av kledningen.
- Uten tilstrekkelig lufting bak bordkledningen kan fuktighet som trenger inn bak bordene eller gjennom veggen innenfra ikke tørke opp. Dette skaper ideelle forhold for råtesopp og muggvekst.
- Råteskadet trekledning må skiftes ut.
- Råteskader i bordkledningen kan fortsette å utvikle seg både i tilliggende bordkledning og til bakenforliggende veggkonstruksjon, dersom en ikke foretar tiltak.

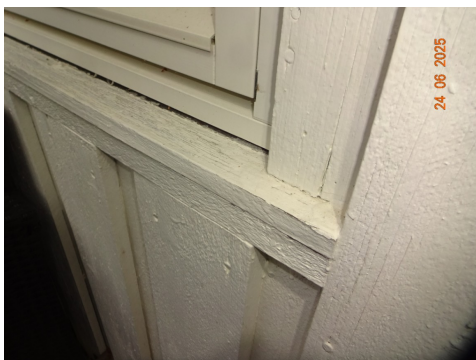
## ! TG 2 Vinduer

- Det er påvist avvik rundt innsettingsdetaljer.
- Ikke etablert fall på vannbrett til utvendig vindu.

- Det bør gjøres tiltak for å lukke avviket.

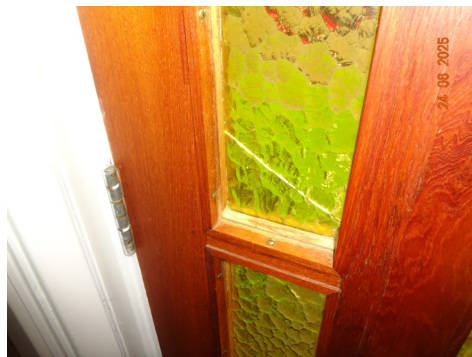
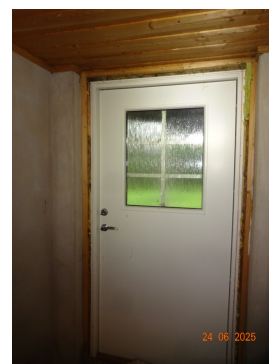
## ! TG 2 Dører

- Det er påvist andre avvik:
- Mangler innvendig listverk/utforing til ytterdør til kjeller.  
Det er påvist sprekke i ett glassfelt til ytterdør.

- Det må foretas tiltak for å lukke avviket.

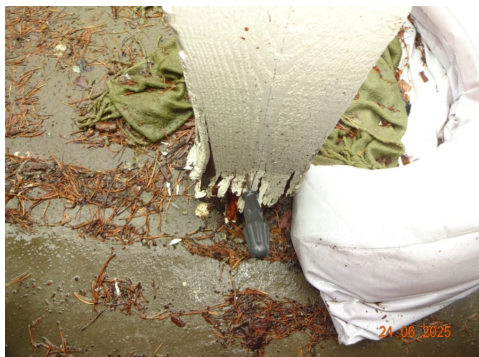
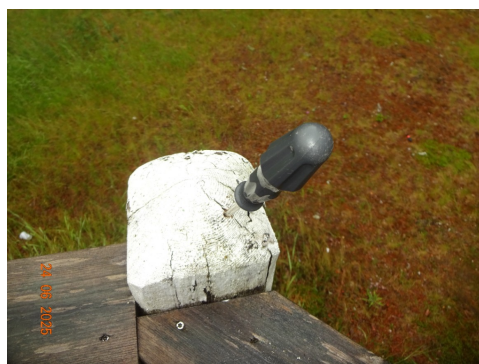
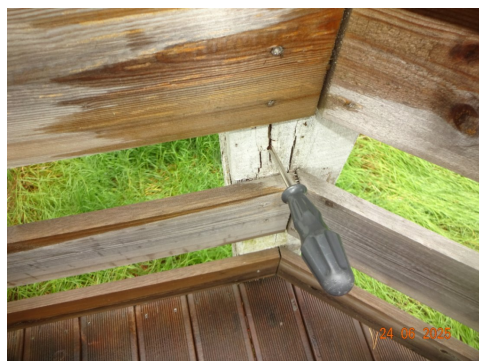
## ! TG 3 Balkonger, terrasser og rom under balkonger

- Det er påvist fukt-/råteskader i konstruksjonen.
- Rekkverket er for lavt i forhold til dagens krav til rekkverkshøyder.

Det er påvist råteskader i bæresøyler.  
§ 12-15 i Byggeteknisk forskrift (TEK17). Utforming av rekkverk  
Rekkverk skal ha høyde og utforming som sikrer mot fall og sammenstøt.  
Rekkverk skal utformes slik at klatring forhindres.  
Målt rekkverkshøyde: Ca. 80 cm.  
Minstehøyde på rekkverk er 100 cm.  
Det er påvist løst terrassebord under terrasse.

- Råteskadet trekledning må skiftes ut.
- Råteskadede konstruksjoner må skiftes ut.
- Det er ikke krav om utbedring av rekkverkshøyde opp til dagens forskriftskrav.

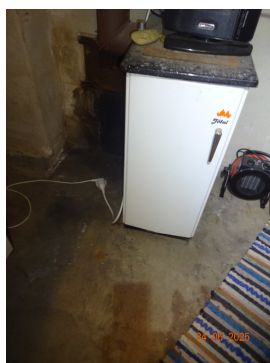
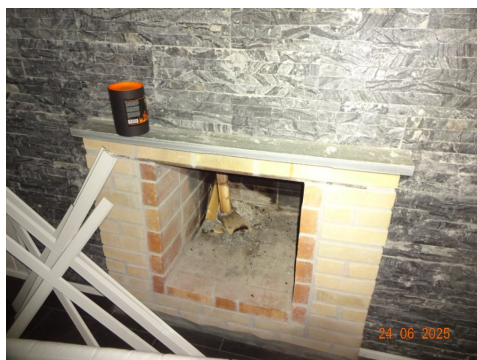
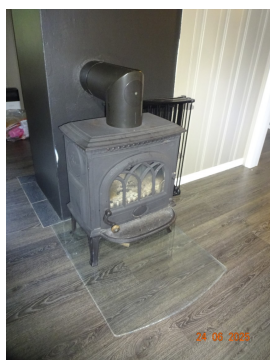
Det er påvist rennemerker på pipe under sotluke.  
Rust på sotluke.

- Tidspunkt for piperehabilitering nærmer seg.

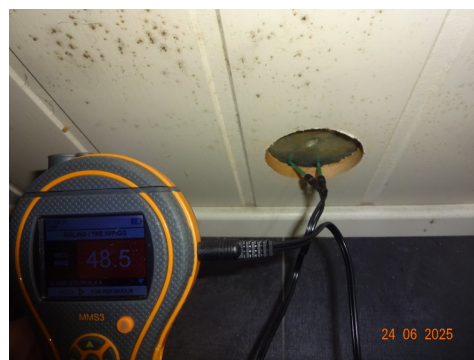
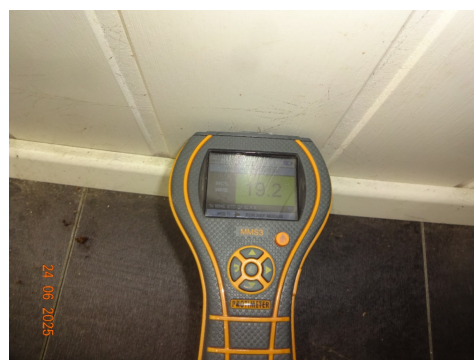
## ! TG 2 Rom Under Terreng

- Det er gjennom hulltaking påvist høyt fuktnivå inne i trekonstruksjonen i hulltakingen, men ikke påvist fuktskader i dette området. Høy luftfuktighet kan over tid føre til muggvekst eller sverting av materialer. Samtidig kan materialer og konstruksjoner bli ødelagt.
- Det er påvist indikasjoner på noe fuktgjennomtrenging i kjellergulv.
- Det er påvist indikasjoner på noe fuktgjennomtrenging inn i kjellermur.

Steder med saltutslag på kjelleryttervegger, etter fuktgjennomgang i veggene.

Saltutslag dannes når fuktighet trenger gjennom murkonstruksjoner og transporterer saltmineraler ut til overflaten. Når vannet fordampes blir det krystalliserte saltet liggende igjen på overflaten av murverket eller betongen.

- Det påviste fuktnivå gir grunn til å overvåke konstruksjonen jevnlig for å se utvikling over tid, og eventuelt foreta tiltak for å unngå fuktskader.

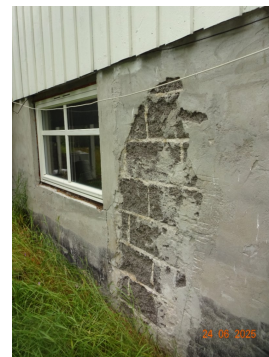
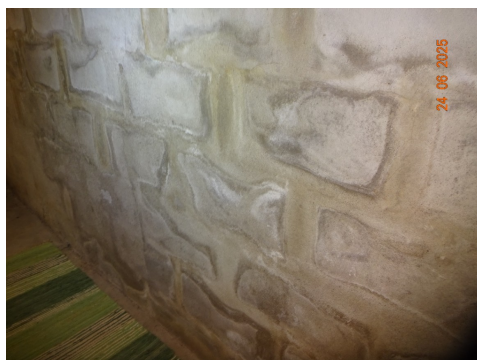
## ! TG 2 Fuktsikring og drenering

- Det mangler, eller på grunn av alder er det sannsynlig at det mangler, utvendig fuktsikring av grunnmuren ved kjeller/underetasje.

Drenering og fuktsikring av kjelleryttervegger har svakheter, påvist med saltutslag i kjeller.

- Fuktsikring av muren må etableres inkl. klemlist.

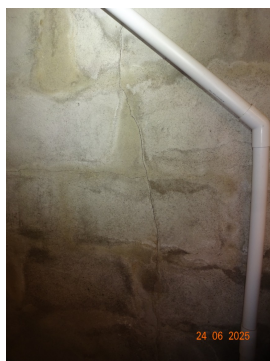
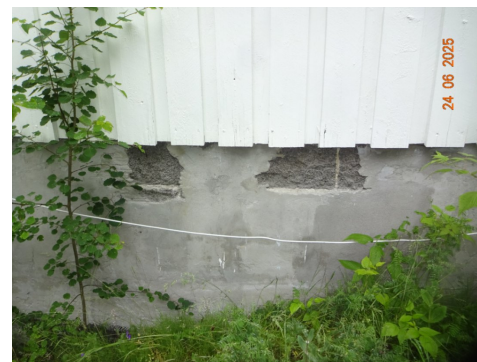
## TG 2 Grunnmur og fundamenter

- Det er registrert skråriss som er symptom på setninger.
- Avskalinger i murpuss på kjelleryttervegg.

- Lokal utbedring må utføres.
