Lykkjegutua 40, 2415 HERADSBYGD

**Skjernet eiendom i rolige  
naturskjønne omgivelser. Enebolig  
betydelig oppgradert i 2014,  
samt dobbeltgarasje fra 2016.**

# Tilstandsrapport

## ENEBOLIG

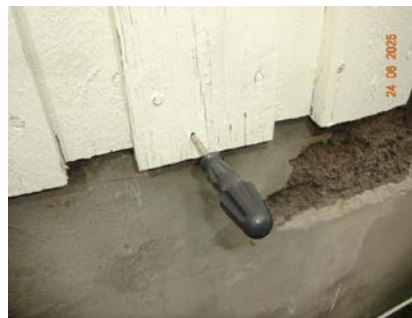
- Det er påvist spredte råteskader i bordkledningen.

Råteskader i enkelte panelender.

- Det bør foretas tiltak for å bedre lufting av kledningen.
- Uten tilstrekkelig lufting bak bordkledningen kan fuktighet som trenger inn bak bordene eller gjennom veggen innenfra ikke tørke opp. Dette skaper ideelle forhold for råtesopp og muggvekst.
- Råteskadet trekledning må skiftes ut.
- Råteskader i bordkledningen kan fortsette å utvikle seg både i tiliggende bordkledning og til bakenforliggende veggkonstruksjon, dersom en ikke foretar tiltak.

Kostnadsestimat: 10 000 - 50 000

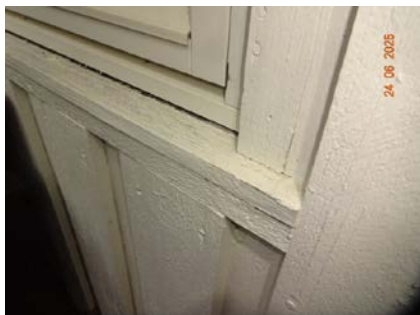
## 1 TG 2 Dører

\* Utvendig > Dører: Det er påvist andre avvik: Mangler innvendig listverk/utforing til ytterdør til kjeller. Det er påvist sprekk i ett glassfelt til ytterdør.

- Det må foretas tiltak for å lukke avviket.

**Kostnadsestimat: Under 10 000**

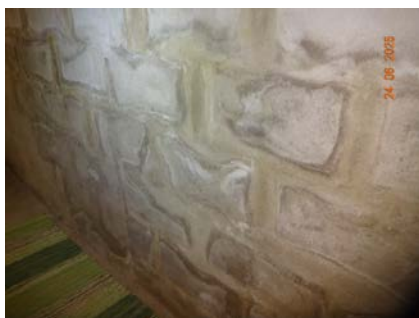
## TG 2 Grunnmur og fundamenter

\* Tomteforhold > Grunnmur og fundamenter: Det er registrert skråriss som er symptom på setninger. Avskalinger i murpuss på kjelleryttervegg.

- Lokal utbedring må utføres.

Kostnadsestimat: Under 10 000

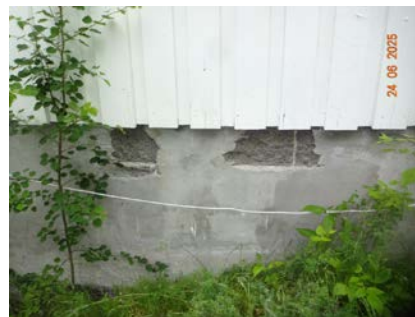
## TG 2 Terrengforhold

Stedvis flatt terreng inn til boligen, bør være noe fall fra grunnmur. Anbefalt fall er minimum 1:50 i en avstand på minimum 3 m.
