# TILSTANDSRAPPORT

Sandsliåsen 13

23.07.2025

Befaring utført den 03.07.2025 av:

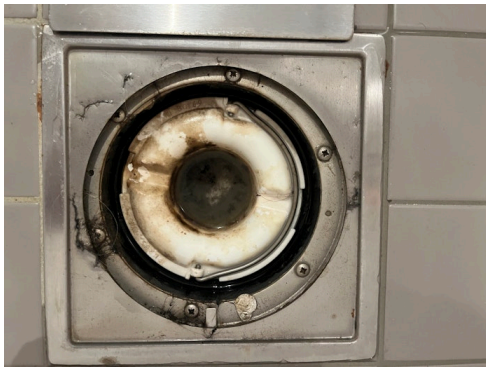
Det er synlig bruk av både membran og mansjett under klemring i sluk.

TG 1

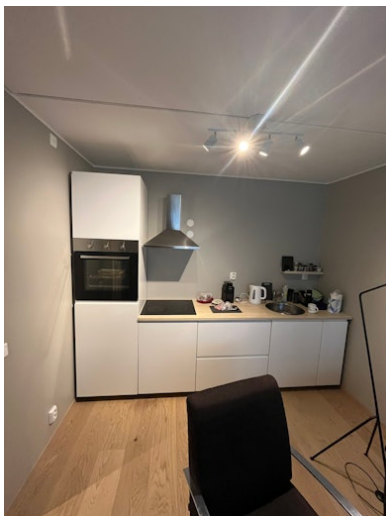
Det er etablert komfyrvakt over stekesonen. Det anbefales etablert lekkasjevakt under skrog med vanninnstallasjoner.

Ved stikkprøvekontroll med fuktindikator på erfaringsmessig utsatte steder ble det ikke registrert negative fuktindikasjoner. Kjøkkenet vurderes å være i bruksmessig god stand med normal bruksslitasje.

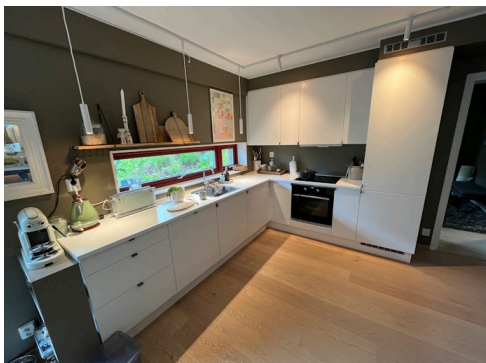
Det er etablert både komfyrvakt over stekesonen og lekkasjevakt under skrog med vanninstallasjoner.

Ved stikkprøvekontroll med fuktindikator på erfaringsmessig utsatte steder ble det ikke registrert negative fuktindikasjoner. Kjøkkenet vurderes å være i bruksmessig god stand med normal bruksslitasje.
