# Tilstandsrapport

Enebolig

Heldal 24, 4790 LILLESAND

Rapportdato: 15.05.2026

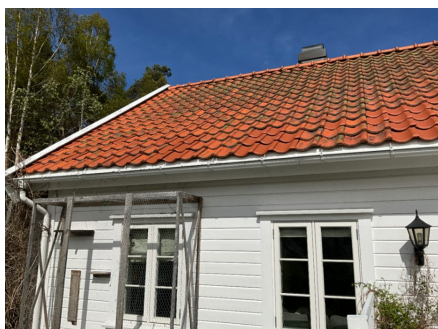
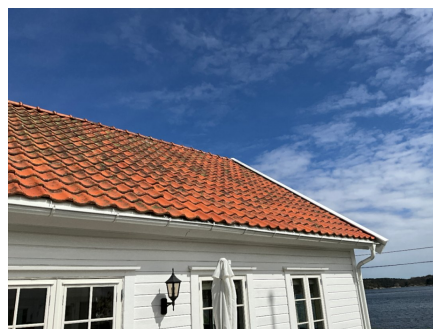
Da takflaten ikke er kontrollert ved ferdsel på taket, kan det foreligge skader eller svakheter som ikke er synlige fra inspeksjonspunktet, eksempelvis forskjøvet takstein, skader rundt gjennomføringer eller lokale skader i undertaket. Begrenset tilgang til takflaten medfører at vurderingen av takets tilstand er basert på delvis inspeksjon. Eventuelle skader eller svakheter på takflaten kan derfor ikke utelukkes. Uoppdagede skader kan over tid føre til lekkasjer og fuktpåvirkning i undertak og takkonstruksjon.

For en fullstendig vurdering av takets tilstand anbefales inspeksjon av takflaten under forsvarlige sikkerhetsforhold, eventuelt ved bruk av fagperson med nødvendig sikringsutstyr.

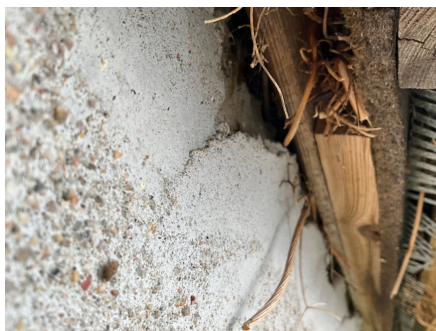
- Uten tilstrekkelig lufting bak bordkledningen kan fuktighet som trenger inn bak bordene eller gjennom veggene innenfra ikke tørke opp. Dette skaper ideelle forhold for råtesopp og muggvekst.
- Mangelfull eller ikke tilstrekkelig lufting av kledningen kan føre til fukt i bakenforliggende konstruksjoner. Kledning som står nærme terrenget vil ha økt behov for maling og med fare for fukt og råte i kledningen og bakenforliggende konstruksjoner.

Åpninger inn bak vindtettingen.

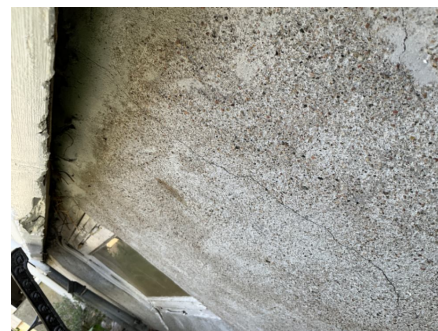
Tettet igjen for lufting.

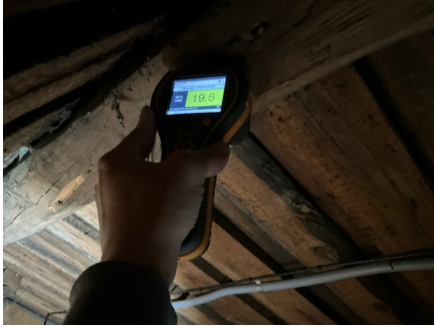
19,6

Ved måling er det registrert noe forhøyet fuktnivå i undertaket, årsak til dette er nok at viften på badet er ledet rett opp på kaldtloftet.

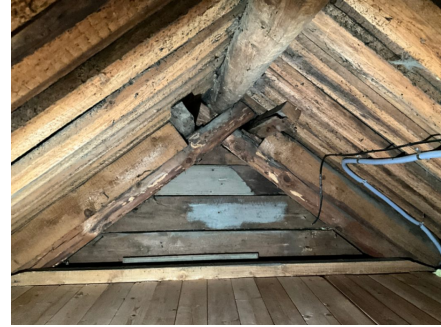
- Det er begrenset/dårlig ventilering av takkonstruksjonen.
- Det er påvist fuktskjolder/skader i takkonstruksjonen.

Det er registrert lite lufting i de deler av bygget som har skråtak på loftet, dette er ikke unormalt på eldre bygg men bør holdes under oppsikt og dersom det kommer fuktmerker i taket på loftet bør luftingen økes slik at ikke ytterligere skader oppstår.

Ingen lufting på kaldtloftet.

Ventilasjon av loft bør holdes adskilt fra lufting bak ytterkledning for å unngå uønsket transport av fuktig luft inn i takkonstruksjonen.

Det anbefales jevnlig inspeksjon av loft og takkonstruksjon for å avdekke eventuell fuktpåvirkning eller begynnende skadeutvikling.

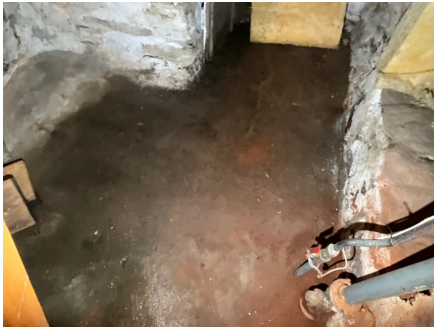
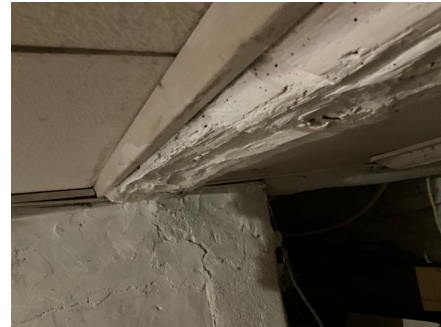
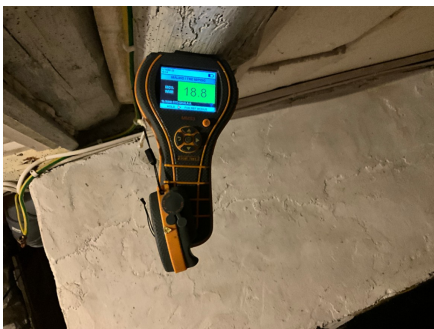
Ved søk etter fukt er det økende mot gulvet og nedre deler av veggene. Det er registrert kalkutslag på deler av overflatene og fritt vann på deler av gulvet.

- Det er påvist synlig fuktighet på mur/gulv i kjeller.

Det er påvist fritt vann på gulvet og stedvis høyt fuktinnhold i bjelkelaget mot boligens 1.etasje.

Eier opplyser at det var en liten lekkasje i et rør ut til garasjen. Dette kan være en av årsakene til vannet på gulvet. Sannsynligvis vil det derfor tørke opp med tiden.

Forholdet medfører høy risiko for omfattende råteskader i bærende og ikke-bærende trekonstruksjoner, samt utvikling av muggsopp og dårlig innelima. Videre kan det oppstå luktproblemer og helsemessige utfordringer.

Fuktnivåene som er registrert er så høye at materialer over tid vil brytes ned.

- Det må foretas tiltak for å redusere/begrense fuktgjennomtrenging inn i kjeller.

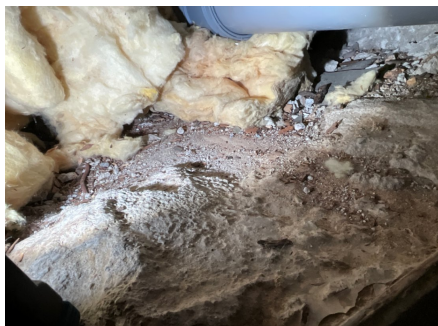
- Det er ikke adkomst til deler av kryptkjelleren. Kryptkjeller er kun vurdert i tilgjengelige deler. Kryptkjeller regnes for å være en risikokonstruksjon som er utsatt for fukt- og råteskader i bunnsvill, trebjelkelaget og andre tilstøtende konstruksjoner, på grunn av fuktighet fra grunnen og kondensering ved temperaturforskjeller. Selv om det ikke er avdekket tegn på skader, betyr ikke dette nødvendigvis at det ikke foreligger skader i eller i forbindelse med kryptkjelleren.
- Det er manglende fuktsperre på bakken.

De påviste fuktmålingene er helt på grensen mot hvor skader kan oppstå, nå er befaringen utført på den tiden av året det sannsynligvis er høyest fukt i denne typen rom.

Begrenset muligheter for inspeksjon.

- Vær oppmerksom på denne risikoen, overvåk tilstanden og undersøk dette nærmere, helst med hjelp av en fagkyndig.
- Ytterligere undersøkelser må foretas for å få kartlagt tilstanden og omfanget på eventuelle skader.

Etablering av fuktsperre på grunnen

Kontroll og utbedring av eventuelle fuktskader i bjelkelag og isolasjon

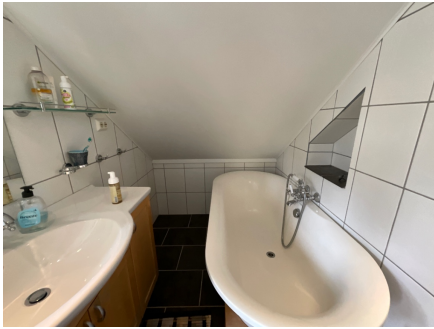
- Det er vindu/dør med ikke fuktbestandige materialer i våtsonen (ved vask, dusj, badekar, osv.), løsningen eller byggematerialet er uegnet.
- Det er uegnede materialer i våtsoner.

Forsiktighet anbefales ved bruk da den valgte løsningen gir fare for fukt/vann i bakenforliggende konstruksjoner.

- Uegnede materialer må fuktbeskyttes/utskiftes.

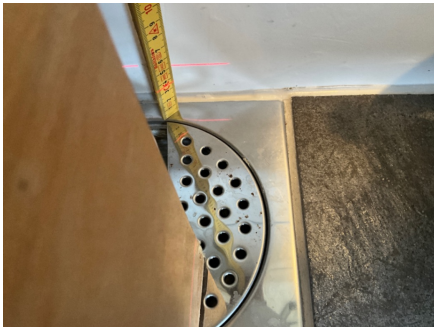
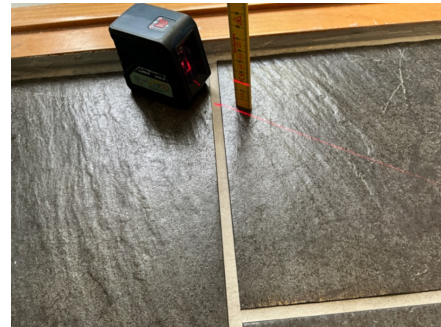
- Et bad med manglende/reduert fall til sluk blir mindre funksjonelt og sikkert for brukeren. Dette kan medføre stående vann på gulvet, vann som ikke ledes effektivt til sluket, økt risiko for at vann renner ut av rommet og redusert sklisikkerhet på gulvet.
- Til tross for avviket i fall/høydeforskjell til sluk, vil gulvet fortsatt kunne lede vann mot sluket, men med redusert effektivitet. Dette kan potensielt øke risikoen for vannansamling i enkelte områder av badet.

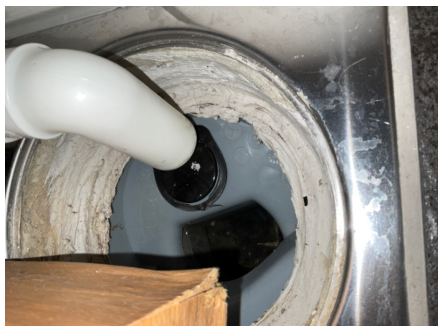
- Det er påvist mangelfull/feil utførelse rundt rørgjennomføringer e.l. som gir fare for fukt i konstruksjonen i våtsone.
- Det er rundt sluk påvist en ikke-fagmessig utførelse av membran/tettesjikt/klemring.
- Mer enn halvparten av forventet brukstid er passert på membranløsningen.

- Konsekvensene av ikke-fagmessig utførelse rundt sluk og klemring på våtrom kan medføre lekkasjer og fuktskader.
- Det er viktig å merke seg at levetiden til en membran varierer basert på kvalitet, installasjon og bruk. Eldre membraner kan bli sprø og sprekke opp, noe som fører til at de mister sin vanntettende funksjon. Dette kan resultere i vannlekkasjer gjennom vegger og gulv og fuktskader.

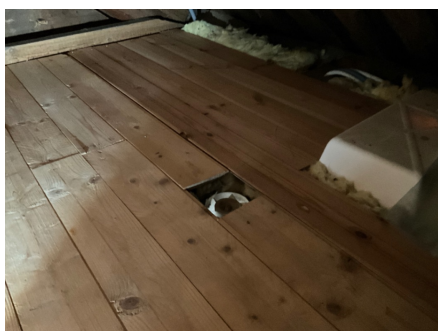
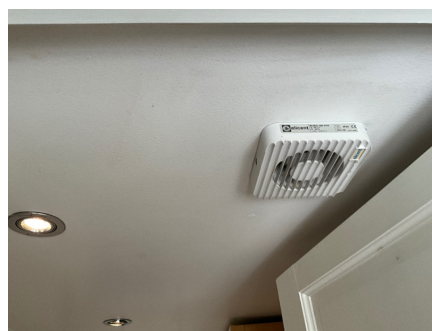
- Det er påvist fuktskjolder etc. rundt ventiler.

- Dersom avvik ikke utbedres er det fare for videre skadeutvikling.

Ventilen er ledet rett opp på kaldtloftet, dette gjør at fuktig varm luft trekker rett ut i takkonstruksjonen.

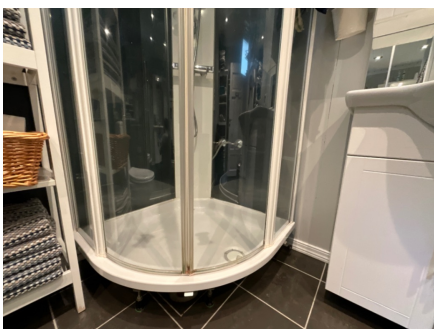
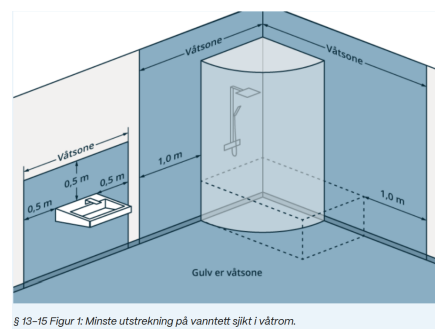
- Det er vindu/dør med ikke fuktbestandige materialer i våtsonen (ved vask, dusj, badekar, osv.), løsningen eller byggematerialet er uegnet.
- Det er uegnede materialer i våtsoner.

- Uten membran/tettesjikt er det høy risiko for at vann trenger gjennom konstruksjonene og kan medføre fuktskader.

Det benyttes tett dusjkabinett og veggene får derfor ingen vannbelastning ved normalt bruk, ved endret bruk (dersom dusjkabinettet fjernes) må det etableres membran i våtsoner.

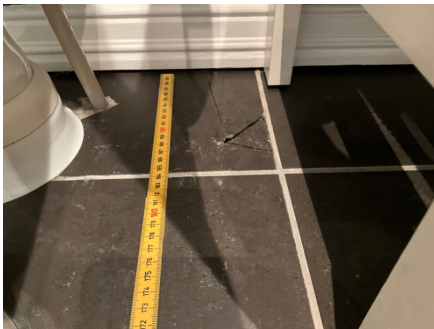
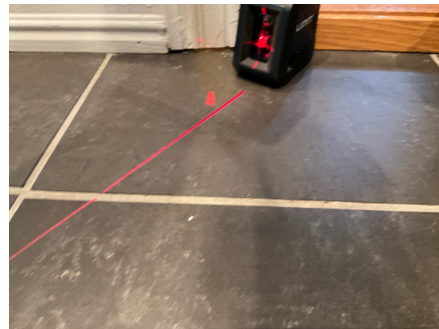
- Det er påvist at høydeforskjell fra topp slukrist til gulv/synlig topp membran ved dørterskel er mindre enn 25 mm.
- Det er påvist at noen fliser har bom (hulrom under).
- Det er påvist sprekker i fliser.

- Selv om bom eller hull lyd ikke alltid er et umiddelbart problem, bør det overvåkes nøye før eventuell utvikling i sprekker i flisfuger e.l. oppstår. Dette må en foreta tiltak for, for å begrense utviklingen.

Våtrom uten oppkant ved dør og med utilstrekkelig fall til sluk har økt risiko for at vann kan renne ut av rommet ved lekkasje eller utilsiktet vannsøl. Dette kan medføre fuktskader i tilstøtende rom og bygningskonstruksjoner.

Ved eventuell renovering av våtrommet anbefales det å etablere tilfredsstillende fall mot sluk samt tilstrekkelig høydeforskjell mellom topp membran ved dørterskel og sluk i henhold til gjeldende anbefalinger.

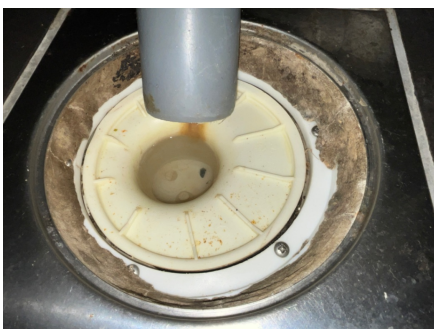
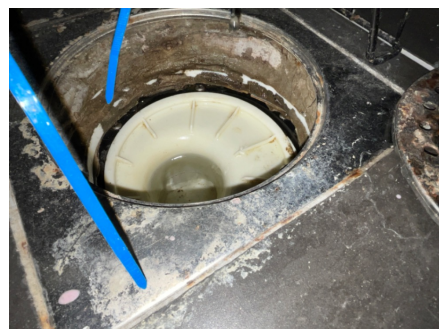
- Det er påvist mangelfull/feil utførelse rundt rørgjennomføringer e.l. som gir fare for fukt i konstruksjonen i våtsone.
- Det er påvist tegn på utettheter på våtrommet.
- Mer enn halvparten av forventet brukstid er passert på membranløsningen.
- Det er ikke tilfredsstillende membran/tettesjikt på våtrommet.
- Det er ikke etablert membran/tettesjikt i våtsoner. Dette innebærer høy risiko for fuktinntrenging i konstruksjonen og gir TG3 i henhold til NS 3600.

- Det må etableres tilfredsstillende tettesjikt/membran på våtrommet.
- Utettheter i tettesjiktet på våtrommet kan føre til fuktskader i bakenforliggende konstruksjoner dersom det ikke blir foretatt tiltak på våtrommets tettesjikt.

Kostnad er satt for lokal utbedring av tettesjiktet.

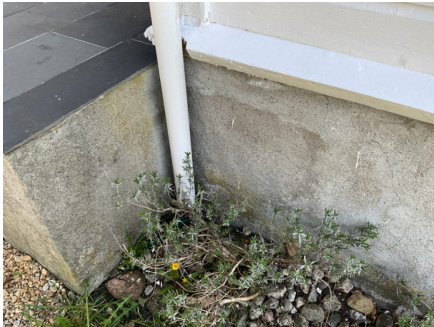
- Det mangler, eller på grunn av alder er det sannsynlig at det mangler, utvendig fuktsikring av grunnmuren ved kjeller/underetasje.
- Det er ut ifra observasjoner konstatert at drenering/tettesjikt har funksjonssvikt/svært begrenset effekt.

Fritt vann i kjelleren er ikke sikkert kommer fra utettheter i dreneringen, men kan også være den lille lekkasjen fra vannrøret som ble oppdaget etter befaringen.

Svikt i drenering og tettesjikt kan medføre vedvarende fuktbelastning mot grunnmur og tilstøtende konstruksjoner. Dette øker risikoen for oppfukning av vegger og gulv i rom under terreng, muggvekst, saltutslag, avskalling av puss samt nedbrytning av organiske materialer i kontakt med mur.

Bør ledes vekk fra bygget for å få en tørrere kjeller.

Ved etablering av ny drenering bør det samtidig etableres moderne tettesjikt og utvendig isolasjon av grunnmur i henhold til dagens anbefalte prinsipper. Dette vil redusere fuktbelastning og minimere risiko for kondens på innvendig side av konstruksjonen.
