# Tilstandsrapport

Enebolig

Haldal 24, 4790 LILLESAND

Rapportdato: 15.05.2026

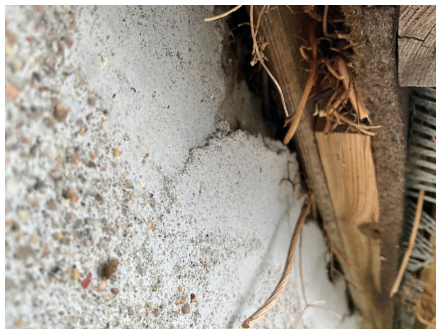
Åpninger inn bak vindtettingen.

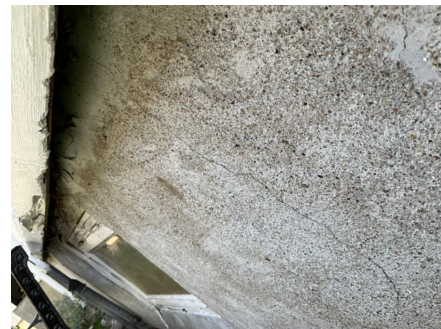
- Uten tilstrekkelig lufting bak bordkledningen kan fuktighet som trenger inn bak bordene eller gjennom veggene innenfra ikke tørke opp. Dette skaper ideelle forhold for råtesopp og muggvekst.
- Mangelfull eller ikke tilstrekkelig lufting av kledningen kan føre til fukt i bakenforliggende konstruksjoner. Kledning som står nærme terrenget vil ha økt behov for maling og med fare for fukt og råte i kledningen og bakenforliggende konstruksjoner.

Tettet igjen for lufting.

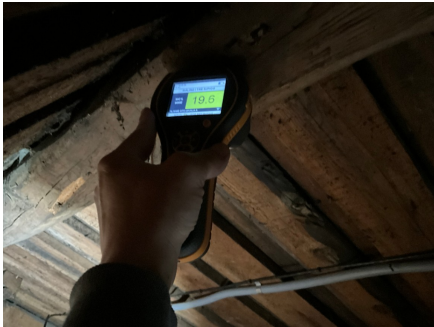
19,6

Ved måling er det registrert noe forhøyet fuktnivå i undertaket, årsak til dette er nok at viften på badet er ledet rett opp på kaldtloftet.

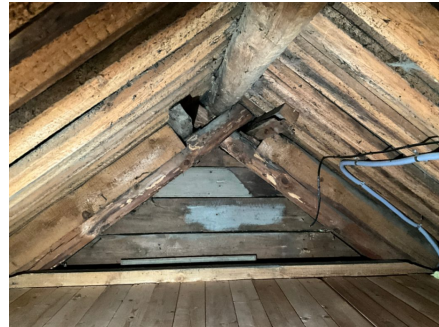
- Det er begrenset/dårlig ventilering av takkonstruksjonen.
- Det er påvist fuktskjolder/skader i takkonstruksjonen.

Det er registrert lite lufting i de deler av bygget som har skråtak på loftet, dette er ikke unormalt på eldre bygg men bør holdes under oppsikt og dersom det kommer fuktmerker i taket på loftet bør luftingen økes slik at ikke ytterligere skader oppstår.

Lufting sammen med veggene vil gjøre at det vår og høst kommer varm fuktig luft fra baksiden av kledningen rett opp på kaldtloftet. Dette vil gjøre hele konstruksjonen fuktig.

Ingen lufting på kaldtloftet.

Ventilasjon av loft bør holdes adskilt fra lufting bak ytterkledning for å unngå uønsket transport av fuktig luft inn i takkonstruksjonen.

Det anbefales jevnlig inspeksjon av loft og takkonstruksjon for å avdekke eventuell fuktpåvirkning eller begynnende skadeutvikling.

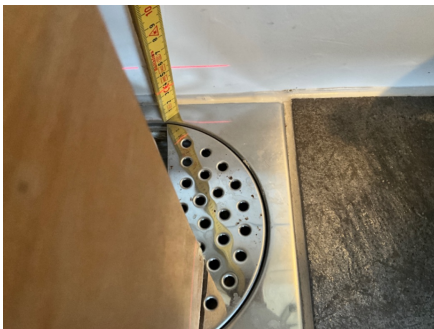
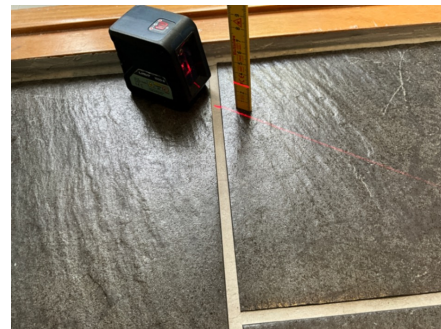
- Det er påvist mangelfull/feil utførelse rundt rørgjennomføringer e.l. som gir fare for fukt i konstruksjonen i våtsone.
- Det er rundt sluk påvist en ikke-fagmessig utførelse av membran/tettesjikt/klemring.
- Mer enn halvparten av forventet brukstid er passert på membranløsningen.

- Konsekvensene av ikke-fagmessig utførelse rundt sluk og klemring på våtrom kan medføre lekkasjer og fuktskader.
- Det er viktig å merke seg at levetiden til en membran varierer basert på kvalitet, installasjon og bruk. Eldre membraner kan bli sprø og sprekke opp, noe som fører til at de mister sin vanntettende funksjon. Dette kan resultere i vannlekkasjer gjennom vegger og gulv og fuktskader.

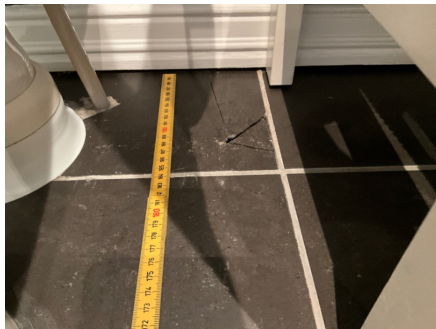
- Det er påvist mangelfull/feil utførelse rundt rørgjennomføringer e.l. som gir fare for fukt i konstruksjonen i våtsone.
- Det er påvist tegn på utettheter på våtrommet.
- Mer enn halvparten av forventet brukstid er passert på membranløsningen.
- Det er ikke tilfredsstillende membran/tettesjikt på våtrommet.
- Det er ikke etablert membran/tettesjikt i våtsoner. Dette innebærer høy risiko for fuktinntrenging i konstruksjonen og gir TG3 i henhold til NS 3600.

- Det må etableres tilfredsstillende tettesjikt/membran på våtrommet.
- Utettheter i tettesjiktet på våtrommet kan føre til fuktskader i bakenforliggende konstruksjoner dersom det ikke blir foretatt tiltak på våtrommets tettesjikt.

Kostnad er satt for lokal utbedring av tettesjiktet.

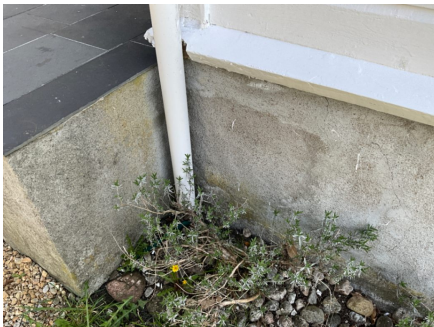
Bør ledes vekk fra bygget for å få en tørrere kjeller.
