Salgsobjekt: Enebolig
Eierform: Eiet
Byggeår: 1904
BRA-i/BRA Total 161/274 kvm
Tomtstr.: 1177.6 kvm
Soverom: 6
Antall rom: 9
Gnr./bnr. Gnr. 44, bnr. 11
Oppdragsnr.: 1411260164

Sjelden mulighet! Lekker og innholdsrik enebolig ved sjøen | Flotte og solrike uteområder

Tilstandsrapport

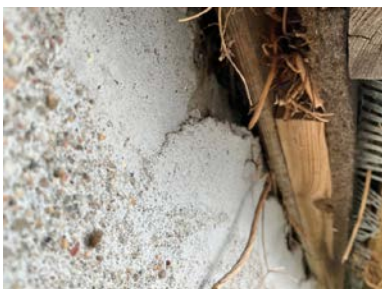
- Uten tilstrekkelig lufting bak bordkledningen kan fuktighet som trenger inn bak bordene eller gjennom veggen innenfra ikke tørke opp. Dette skaper ideelle forhold for råtesopp og muggvekst.
- Mangelfull eller ikke tilstrekkelig lufting av kledningen kan føre til fukt i bakenforliggende konstruksjoner. Kledning som står nærme terrenget vil ha økt behov for maling og med fare for fukt og råte i kledningen og bakenforliggende konstruksjoner.

Åpninger inn bak vindtettingen.

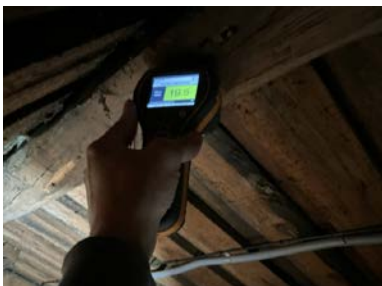
- Det er begrenset/dårlig ventilering av takkonstruksjonen.
- Det er påvist fuktskjolder/skader i takkonstruksjonen.

Det er registrert lite lufting i de deler av bygget som har skråtak på loftet, dette er ikke unormalt på eldre bygg men bør holdes under oppsikt og dersom det kommer fuktmerker i taket på loftet bør luftingen økes slik at ikke ytterligere skader oppstår.

Ved måling er det registrert noe forhøyet fuktnivå i undertaket, årsak til dette er nok at viften på badet er ledet rett opp på kaldtloftet.

Lufting sammen med veggene vil gjøre at det vår og høst kommer varm fuktig luft fra baksiden av kledningen rett opp på kaldtloftet. Dette vil gjøre hele konstruksjonen fuktig.

Ventilasjon av loft bør holdes adskilt fra lufting bak ytterkledning for å unngå uønsket transport av fuktig luft inn i takkonstruksjonen.

Det anbefales jevnlig inspeksjon av loft og takkonstruksjon for å avdekke eventuell fuktpåvirkning eller begynnende skadeutvikling.

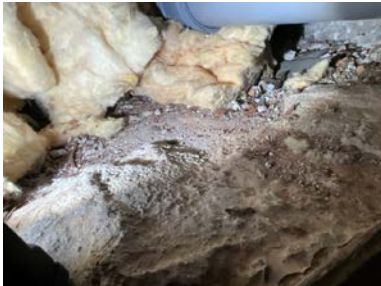
- Det er ikke adgang til deler av kryptkjelleren. Kryptkjeller er kun vurdert i tilgjengelige deler. Kryptkjeller regnes for å være en risikokonstruksjon som er utsatt for fukt- og råteskader i bunnsvill, trebjelkelaget og andre tilstøtende konstruksjoner, på grunn av fuktighet fra grunnen og kondensering ved temperaturforskjeller. Selv om det ikke er avdekket tegn på skader, betyr ikke dette nødvendigvis at det ikke foreligger skader i eller i forbindelse med kryptkjelleren.
- Det er manglende fuktsperre på bakken.

De påviste fuktmålingene er helt på grensen mot hvor skader kan oppstå, nå er befaringen utført på den tiden av året det sannsynligvis er høyest fukt i denne typen rom.

Begrenset muligheter for inspeksjon.

- Vær oppmerksom på denne risikoen, overvåk tilstanden og undersøk dette nærmere, helst med hjelp av en fagkyndig.
- Ytterligere undersøkelser må foretas for å få kartlagt tilstanden og omfanget på eventuelle skader.

Etablering av fuktsperre på grunnen

Kontroll og utbedring av eventuelle fuktskader i bjelkelag og isolasjon

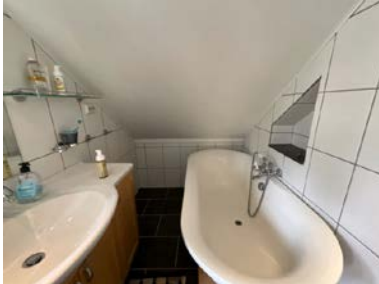
- Det er vindu/dør med ikke fuktbestandige materialer i våtsonen (ved vask, dusj, badekar, osv.), løsningen eller byggematerialet er uegnet.
- Det er uegnede materialer i våtsoner.

Forsiktighet anbefales ved bruk da den valgte løsningen gir fare for fukt/vann i bakenforliggende konstruksjoner.

- Uegnede materialer må fuktbeskyttes/utskiftes.

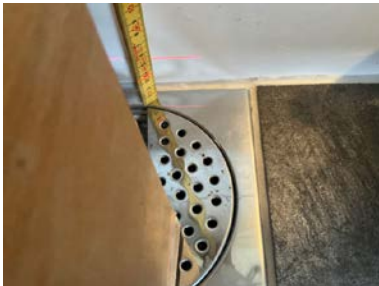
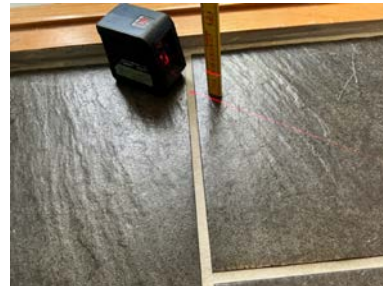
- Et bad med manglende/reduert fall til sluk blir mindre funksjonelt og sikkert for brukeren. Dette kan medføre stående vann på gulvet, vann som ikke ledes effektivt til sluket, økt risiko for at vann renner ut av rommet og redusert sklisikkerhet på gulvet.
- Til tross for avviket i fall/høydeforskjell til sluk, vil gulvet fortsatt kunne lede vann mot sluket, men med redusert effektivitet. Dette kan potensielt øke risikoen for vannansamling i enkelte områder av badet.

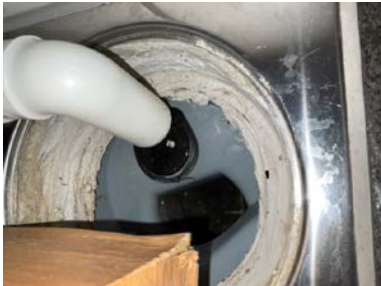
- Det er påvist mangelfull/feil utførelse rundt rørgjennomføringer e.l. som gir fare for fukt i konstruksjonen i våtsone.
- Det er rundt sluk påvist en ikke-fagmessig utførelse av membran/tettesjikt/klemring.
- Mer enn halvparten av forventet brukstid er passert på membranløsningen.

- Konsekvensene av ikke-fagmessig utførelse rundt sluk og klemring på våtrom kan medføre lekkasjer og fuktskader.
- Det er viktig å merke seg at levetiden til en membran varierer basert på kvalitet, installasjon og bruk. Eldre membraner kan bli sprø og sprekke opp, noe som fører til at de mister sin vanntettende funksjon. Dette kan resultere i vannlekkasjer gjennom vegger og gulv og fuktskader.

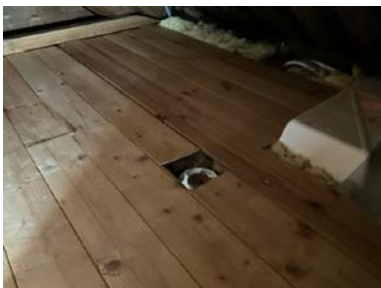
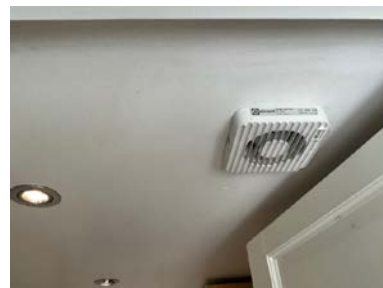
- Det er påvist fuktskjolder etc. rundt ventiler.

- Dersom avvik ikke utbedres er det fare for videre skadeutvikling.

Ventilen er ledet rett opp på kaldtloftet, dette gjør at fuktig varm luft trekker rett ut i takkonstruksjonen.

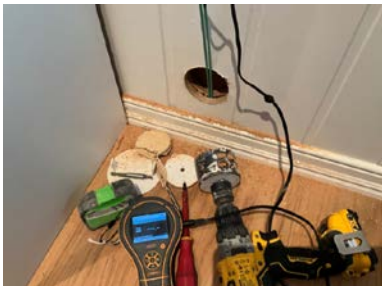
Hulltaking er foretatt uten å påvise unormale forhold. Hulltaking er foretatt i gangen. Fuktkvotemåling (vekt%) i konstruksjonen ble målt til 6.

Hulltaking gir begrenset adgang til visuell kontroll/måling av et lokalt område på badet, og det kan dermed ikke med sikkerhet utelukkes at det foreligger skjulte avvik eller skader i øvrige deler av konstruksjonen.

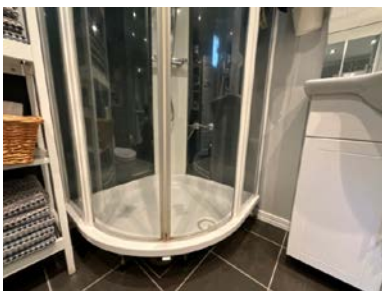
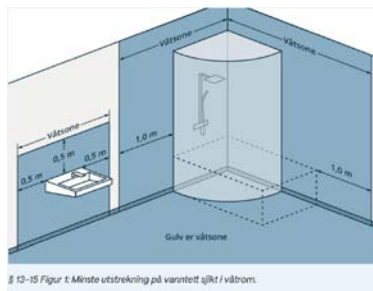
- Det er vindu/dør med ikke fuktbestandige materialer i våtsonen (ved vask, dusj, badekar, osv.), løsningen eller byggematerialet er uegnet.
- Det er uegnede materialer i våtsoner.

- Uten membran/tettesjikt er det høy risiko for at vann trenger gjennom konstruksjonene og kan medføre fuktskader.

Det benyttes tett dusjkabinett og veggene får derfor ingen vannbelastning ved normalt bruk, ved endret bruk (dersom dusjkabinettet fjernes) må det etableres membran i våtsoner.

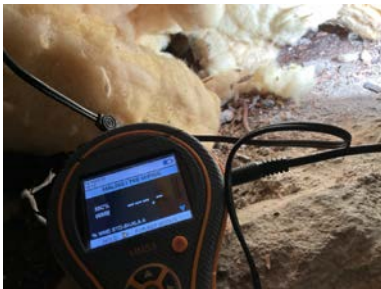
Hulltaking er ikke foretatt da det er tilgang på undersiden i kryperommet. Fuktkvotemåling (vekt%) i konstruksjonen ble målt til 8,1.

Målingen og kryperommet gir begrenset adgang til visuell kontroll/måling av et lokalt område på badet, og det kan dermed ikke med sikkerhet utelukkes at det foreligger skjulte avvik eller skader i øvrige deler av konstruksjonen.

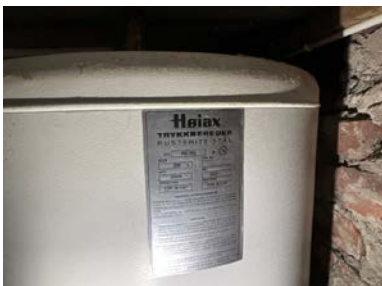
Vurdering av avvik:

- Det er ikke behov for utbedringstiltak siden tanken fungerer i dag, men ut ifra alder kan skader plutselig oppstå på eldre tanker.
- Det bør etableres tilfredsstillende el-tilkobling etter gjeldende forskrift.

Eldre tanker med stor fare for lekkasjer, utskifting før lekkasje anbefales. Fare for skader i bygget.

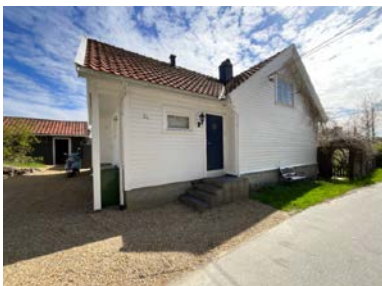
Det er ingen synlig utvendig fuktsikring på de deler av boligen som ligger under terrenget.

- Det mangler, eller på grunn av alder er det sannsynlig at det mangler, utvendig fuktsikring av grunnmuren ved kjeller/underetasje.
- Det er ut ifra observasjoner konstatert at drenering/tettesjikt har funksjonssvikt/svært begrenset effekt.

Fritt vann i kjelleren er ikke sikkert kommer fra utettheter i dreneringen, men kan også være den lille lekkasjen fra vannrøret som ble oppdaget etter befaringen.

Ved fremtidige arbeider med drenering eller utvendig fuksikring bør terrengfall og overflatehåndtering av vann forbedres for å redusere fuktbelastningen mot bygget.
