# Tilstandsrapport

Enebolig

Rosterudvegen 7, 2040 KLØFTA

Befaringsdato: 20.05.2025

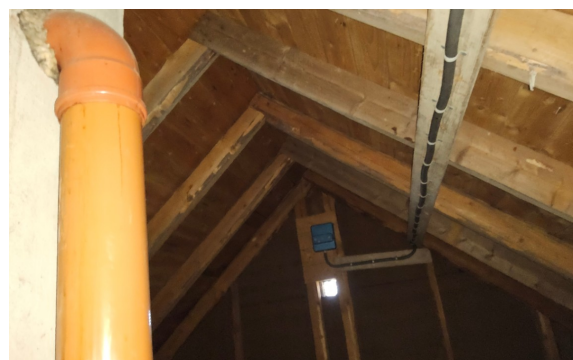
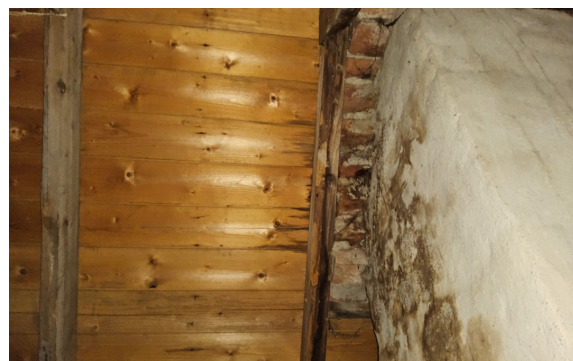
Det er observert fuktskjolder ved pipegjennomføringen. Det bemerkes at inspeksjonen av loftet er gjennomført utelukkende fra loftsluken, ettersom det ikke foreligger gangbart gulv. Påvisningen av fuktskjolder på ett sted innebærer at tilsvarende skade ikke kan utelukkes andre steder. Loftets konstruksjon vurderes som risikofyllt, og skader kan oppstå i samsvar med den høye alderen på taktekingen. Det opplyses om at disse stammer fra avvik på tidligere pipehatt.

Basert på opplysninger later det til at avviket er ivarettatt med ny pipehatt.

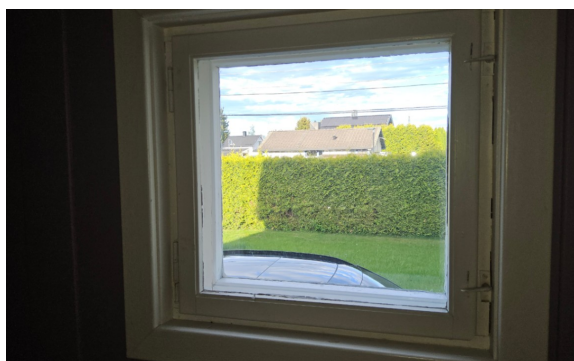
### ! TG 3 Vinduer - Byggeår

Bygningen har trevinduer med koblet glass.

Det må påregnes å skifte vinduer fra byggeår.

**Kostnadsestimat: 50 000 - 100 000**

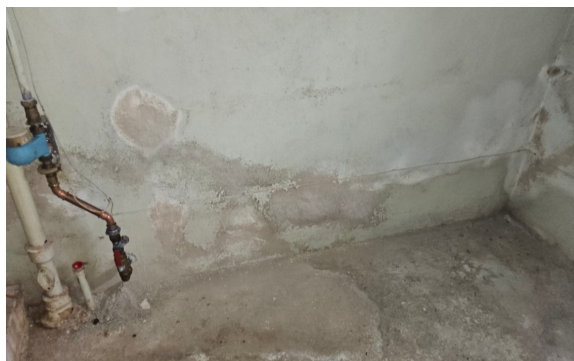
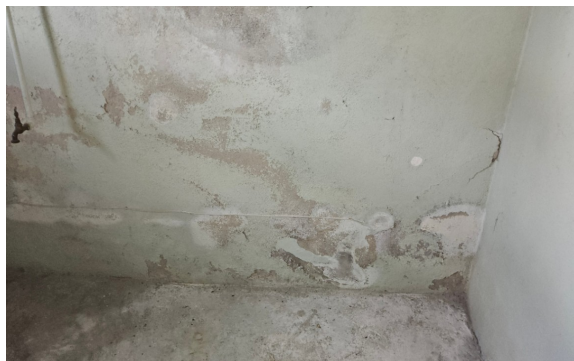
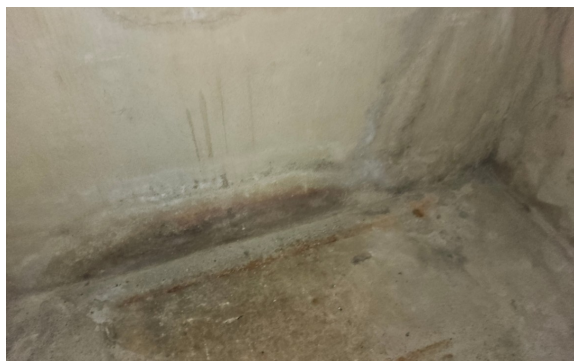
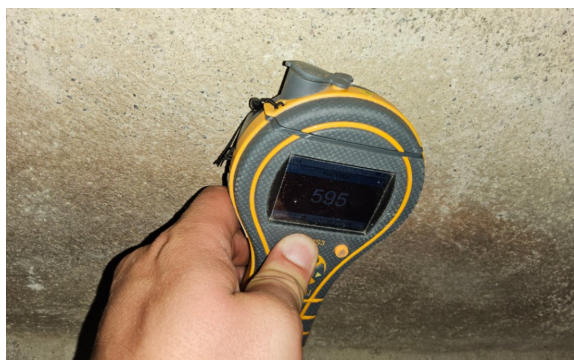
Gulvet har laminat og er av betong. Veggene har plater og betong/mur. Hulltaking er ikke utført, da det er observert synlige tegn på fukt samt fuktgjennomtrenging i grunnmuren.

Det er observert fuktgjennomtrenging i grunnmuren. Det er også målt forhøyde fuktverdier ved overflatesøk.

Konstruksjonen bør holdes under jevnlig tilsyn.

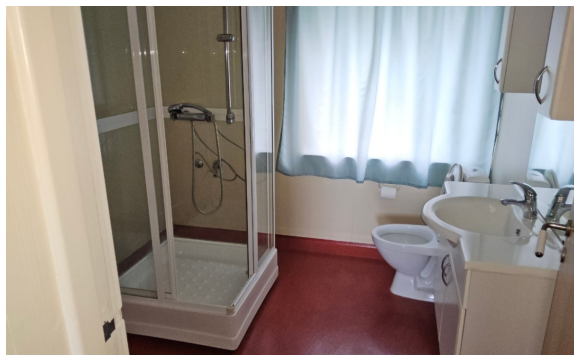
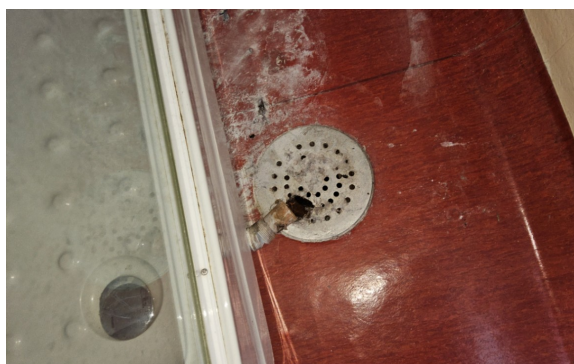
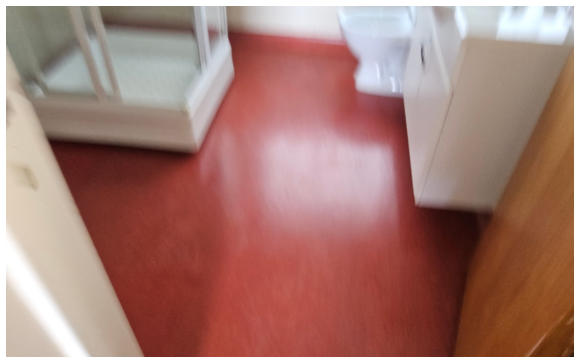
Våtrommet har nådd en høy alder, og det kan derfor ikke gis noen garanti for tettheten til rommet. Det registreres knirk i gulvet. Det bemerkes likevel at rommet vil ha sin funksjon ved samme bruk som idag. Men ved en endret bruksbelastning av rommet kan det oppstå avvik.

- Våtrommet må totalrenoveres. Alle forhold med tettesjikt, våtsone, sluk m.m. må dokumenteres.
- Manglende oppgradering av våtrommet medfører høy risiko for at konstruksjonene ikke vil tåle vanlig bruk av vann eller lekkasjer. Selv om det er dusjkabinett, er det fortsatt en betydelig risiko for at våtrommets konstruksjoner ikke tåler lekkasjer. Dette kan føre til fuktskader på tilstøtende konstruksjoner.

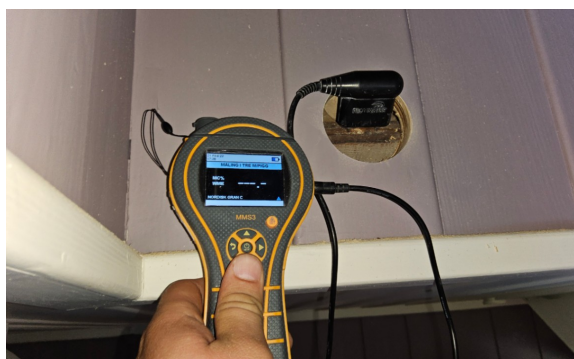
### ! TG 0 Tilliggende konstruksjoner våtrom

Hulltaking er foretatt uten å påvise unormale forhold. Hulltaking er foretatt ved trappeløp. Fuktkvotemåling (vekt%) i konstruksjonen ble målt til 0-6.

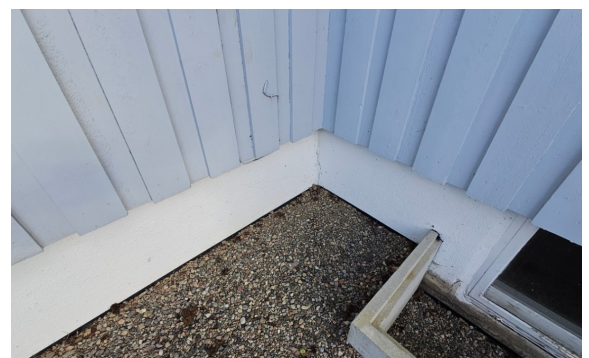
Det registreres riss i grunnmuren på innvendig og utvendig side.

Nærmere undersøkelser anbefales før eventuelle tiltak kan vurderes.
