Tilstandsrapport

Leilighet i boligblokk
-

Vognstølen 18 H, 5096 BERGEN
-

Befaringsdato: 11.09.2024

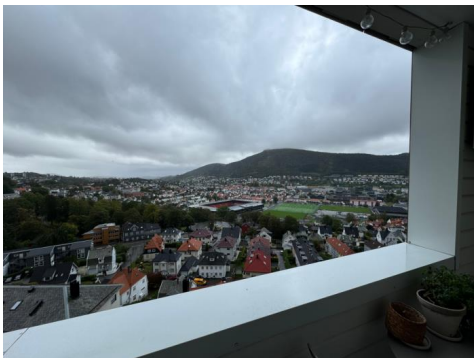
Altan med utgang fra soverom.

Overvåk tilstanden jevnlig. For å få tilstandsgrad 0 eller 1 må tettesjiktet skiftes ut i regi av Brl, men tidspunktet for når dette er nødvendig er vanskelig å si noe om.

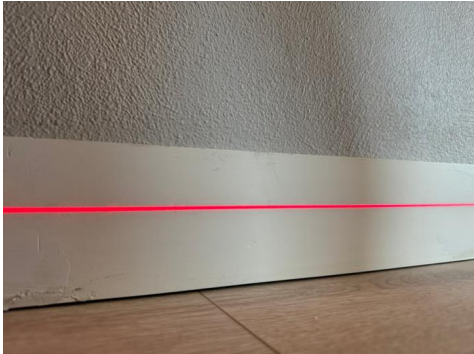
- Målt høydeforskjell på over 15 mm gjennom hele rommet. Tilstandsgrad 2 gis med bakgrunn i standardens krav til godkjente måleavvik.

Bilder viser skjevheter i gulv i stue/kjøkken.

- For å få tilstandsgrad 0 eller 1 må høydeforskjeller rettes opp. Det vil imidlertid sjelden være økonomisk rasjonelt som et enkeltstående tiltak i en bolig som dette. Dersom boligen en gang skal renoveres, kan man vurdere slike tiltak.

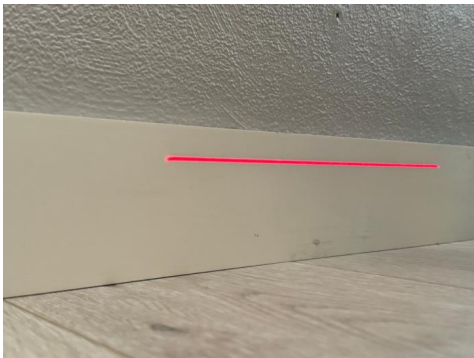
Bilder viser skjevheter i gulv i stue/kjøkken.

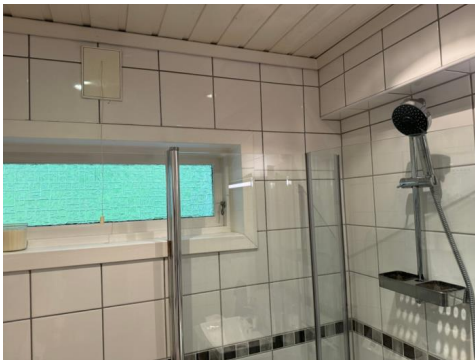
Vindu er plassert i våtsone. Det er sprekke i en veggflis v/toalett. Det er noe slitasje/porer i noen fuger mellom veggfliser i dusjsone.

Vindu i våtsone.

Vindu bør fuktbeskyttes med feks. plexiglass eller forheng, ev. bør det monteres lukket dusjkabinett. Overvåk tilstanden på flisefuger mellom veggfliser i dusjsone og veggflis med sprekke.

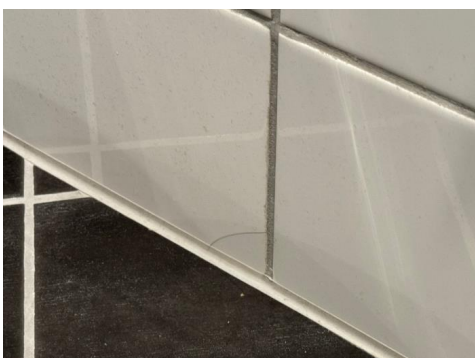
Sprekk i veggflis på høyre side av toalett.

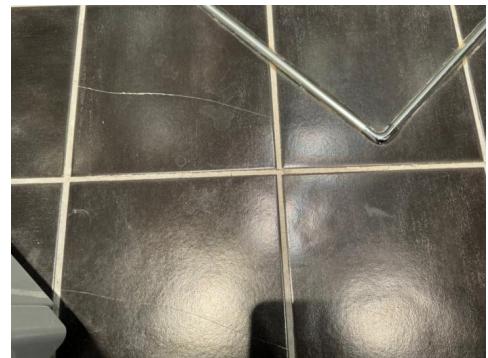
- Det er påvist at høydeforskjell fra topp slukrist til gulv/synlig topp membran ved dørterskel er mindre enn 25 mm.
- Det er påvist at noen fliser har bom (hulrom under).
- Det er påvist sprekker i fliser.

Bom registrert i flere gulvfliser. Det er sprekker i enkelte gulvfliser.

Vedr. sprekker i gulvfliser: Gulvfliser som har riss/sprekker bør utbedres. Det vil imidlertid sjelden være økonomisk rasjonelt som et enkeltstående tiltak å foreta utbedring av badegulv på ett bad som er eldre enn 10 år.

Sprekker i gulvfliser. Pga. fallforhold mot sluk monterte tidligere eier stå list på gulv v/ dusjsone.

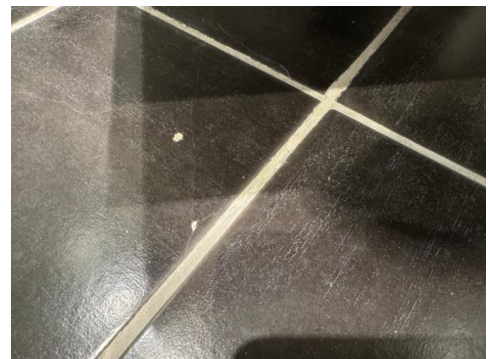
Sår i gulvfliser.

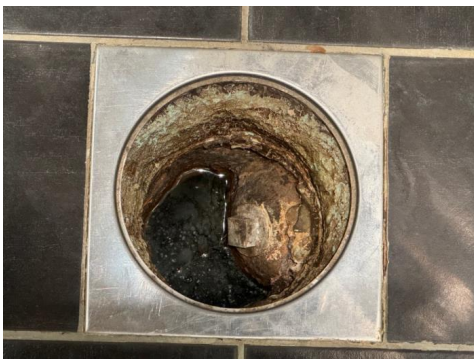
- Mer enn halvparten av forventet brukstid er passert på membranløsningen.
- Mer enn halvparten av forventet brukstid er passert på slukløsningen.
- Det er påvist andre avvik:

Eldre støpejernsluk i dusjsone.

- Sluket må sjekkes og rengjøres jevnlig.
- Andre tiltak:
- Overvåk tilstanden jevnlig. For å få tilstandsgrad 0 eller 1 må slukløsningen skiftes ut og sannsynligvis må også membransjiktet skiftes/utbedres. Det er imidlertid vanskelig å si noe om tidspunktet for når dette er nødvendig.

Det bør monteres membranoppbrett v/ døråpning om mulig. Man bør være forsiktig med vannsøl på gulv v/ døråpning.

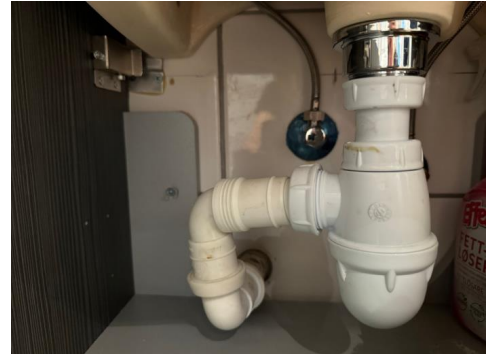
Røropplegg under servant.

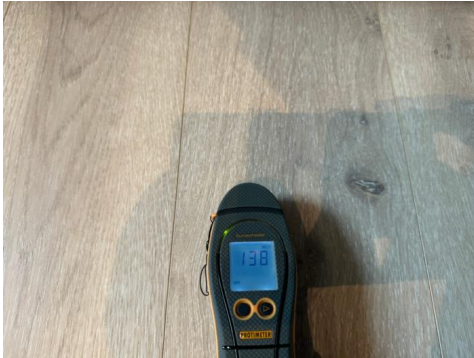
Ingen forhøyede fuktverdier ble registrert v/ utsatte områder.

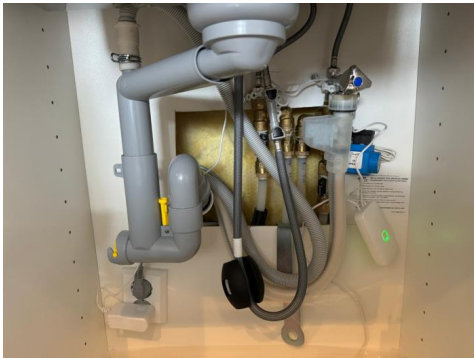
Rørropplegg og aquastop under vask.

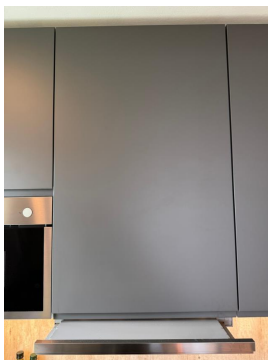
Kjøkkenventilator. Produsent: IKEA. Fra 2022. Ventilatorrør går ut igjennom yttervegg.

Kjøkkenventilator.

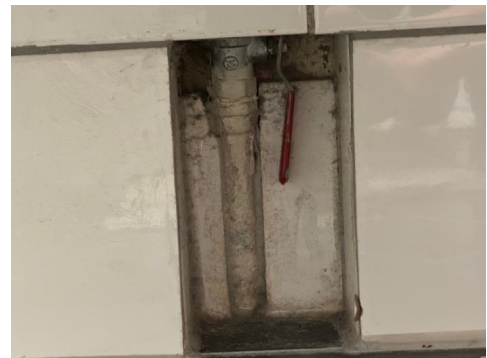
Stoppekran på eldre rørropplegg gir en viss risiko for lekkasje og skader v/ bruk/testing. Jeg har derfor ikke testet at stoppekran fungerer.

Stoppekran på bad.

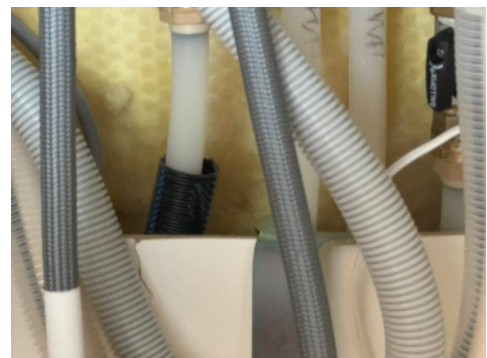
Det mangler pakning/muffe mellom innvendig – utvendig rør i rør i kjøkkenskap.

Det må monteres tettemuffer i enden av varerørene (gjelder rør i kjøkkenskap).

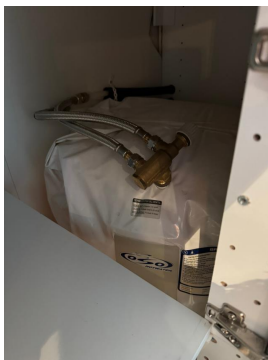
Varmtvannstank i kjøkkenskap. Volum: 76 liter. Produksjonsår: 2007. Produsent: Oso Hotwater.

Det er montert Aquastop v/varmtvannstank.

Varmtvannstank i kjøkkenskap.

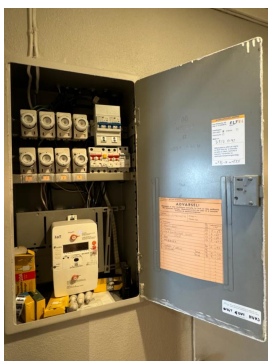
Det har ikke vært utført BKK el-kontroll de senere årene. Forskrift om elektrisk lavspenningsanlegg anbefaler at det blir foretatt regelmessig ettersyn av det elektriske anlegget hvert tiende år. På bakgrunn av overnevnte forhold anbefaler jeg en gjennomgang av det elektriske anlegget.

Sikringsskap i entre.

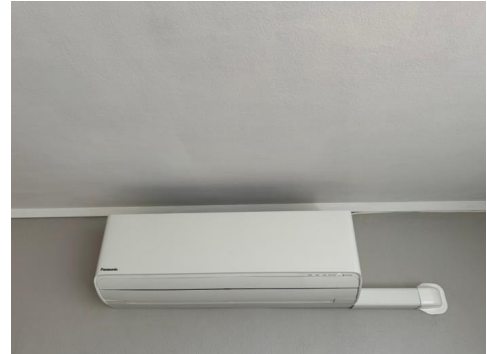
Varmepumpe med uttak i stue.
