# Tilstandsrapport

Boligbygg med flere boenheter

Rambergveien 16B , 3115 TØNSBERG

Befaringsdato: 10.04.2026

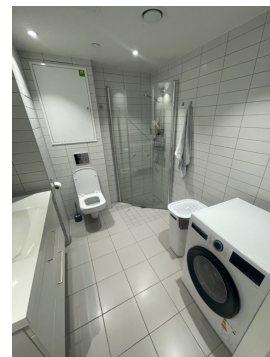
Bad fra byggeår. Innredet med servant, vegghengt toalett, dusj og opplegg for vaskemaskin. Det er sluk i plast. Det er balansert ventilasjon med tiluft under dør. Det er fliser på gulv og fliser på vegger. Det er malt flate i tak. Aktuell byggeforskrift er teknisk forskrift av 2010. Det er fremvist FDV- dokumentasjon på membran på bad, kontrollerkjøring for bygningsfysikk og ferdigattest.

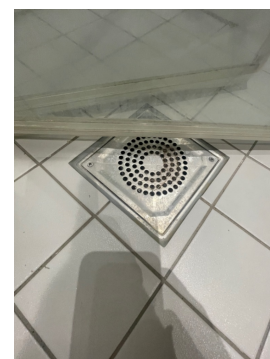
Det er plastsluk og smøremembran med dokumentert utførelse.

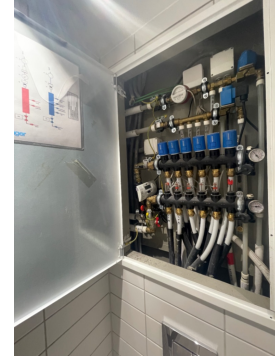
Hulltaking er ikke foretatt da det ikke er fysisk mulig pga tilliggende konstruksjoner. Badet er bygget som et kabinett med omkringliggende konstruksjoner i stål. Ved bruk av fuktindikator på overflater og på overflater fra tilstøtende rom, ble det på befaringdagen ikke registrert avvik av betydning

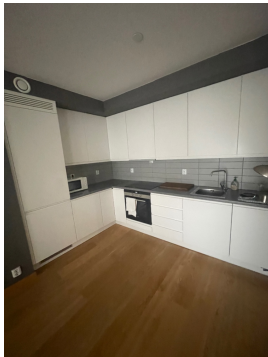
Kjøkkeninnredning med slette fronter. Det er ventilator over komfyr og opplegg for oppvaskmaskin. Det er parkett på gulv.
