# Tilstandsrapport

Boligbygg med flere boenheter

Skeievegen 19, 5585 SANDEID

Rapportdato: 21.10.2025

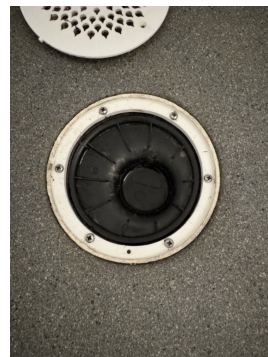
Årstall: 2002

- Det er påvist avvik i fallforhold til sluk i forhold til krav i forskrift på byggetidspunktet.

- Til tross for avviket i fall/høydeforskjell til sluk, vil gulvet fortsatt kunne lede vann mot sluket, men med redusert effektivitet. Dette kan potensielt øke risikoen for vannansamling i enkelte områder av badet.

Det er ikke fremlagt dokumentasjon på membran eller tette-sjikt på befaringsdagen. Belegg er installert nytt i 2018, sluket er fra byggeåret. Det er ingen synlige avvik vedrørende montering av belegg mot klemring i sluket.

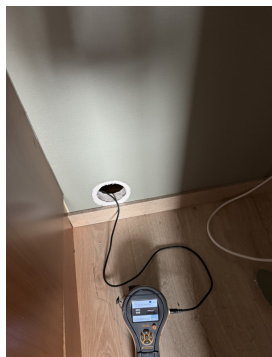
- Det er ikke påvist tilfredsstillende løsning for å synliggjøre lekkasje fra innebygget sistene.

Det er ikke spalte under vegg-hengt toalett som skal synliggjøre lekkasje.

- Uten dreneringsløsning/lekkasjesikring kan lekkasjer pågå over lang tid uten å bli oppdaget. Dette kan føre til omfattende fuktskader i omkringliggende byggematerialer.

Det er anbefalt og utbedre slik at eventuell lekkasje blir synliggjort.

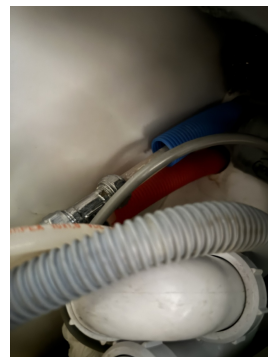
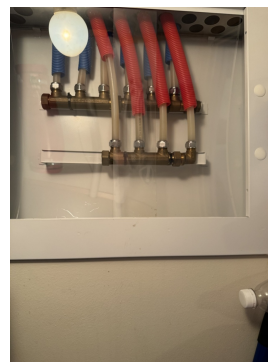
- Det er påvist andre avvik:
- Det mangler tettemuffer i enden av varerør på rør-i-rør-system.

Det kan påregnes utbedrende avvik. Det var krav om tettemuffer når denne boligen ble oppført. Dette gjelder også rør i rør kurser.
