Tilstandsrapport

Boligbygg med flere boenheter

Svend Foyns gate 8 B, 3110 TØNSBERG

Befaringsdato: 23.09.2024

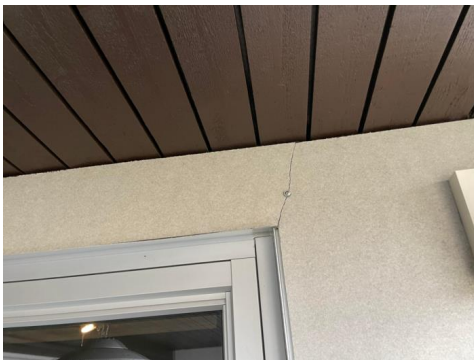
Veggkonstruksjon

Yttervegger med fasadeplater som utvendig kledning. Yttervegger er en del av sameiets vedlikeholdsansvar.

- Det er påvist sprekker i murte/pussede fasader.

- Lokal utbedring må utføres.

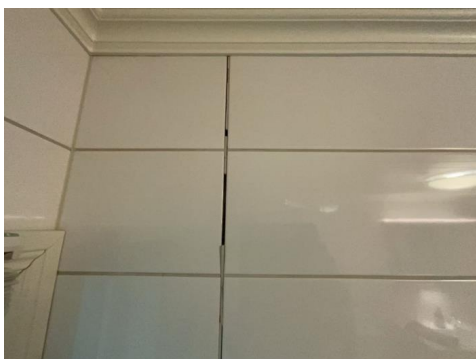
TG 2 Overflater vegger og himling

Veggene har fliser. Taket har malt panel.

- Det er påvist at noen fliser har bom (hulrom under).
- Det er påvist avvik i fuger.

Det er påvist løse fliser på vegg og fuger som sprekker og faller ut.

- Gjennomføre ytterligere undersøkelser og foreta utbedring av skade.
- Det må gjøres tiltak for å lukke avviket.
