# Tilstandsrapport

Enebolig

Andersengja 54, 4200 SAUDA

Befaringsdato: 06.05.2024

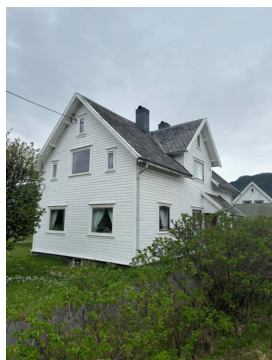
- Tidspunkt for utskiftning av takteking nærmer seg.
- Tidspunkt for utskiftning av undertak nærmer seg.

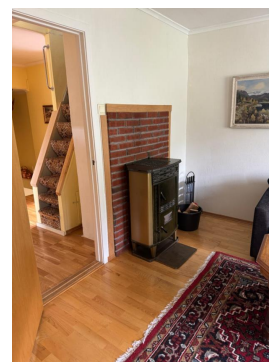
Ildsted i 2.etg.

Ildsteder bør skiftes ut

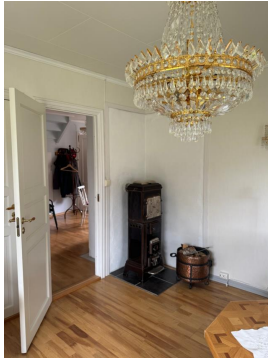
Ildsted i 1.etg

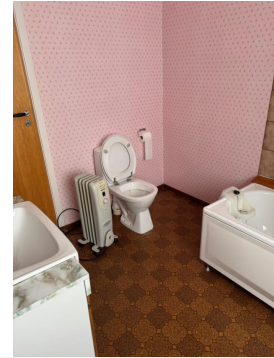
### ETASJE 1 > BAD

Badet har bla gammelt gulvbelegg og rusten jernsluk , gammel innredning, ingen ventilasjon m.m.

- Våtrommet må totalrenoveres. Alle forhold med tettesjikt, våtsone, sluk m.m. må dokumenteres.

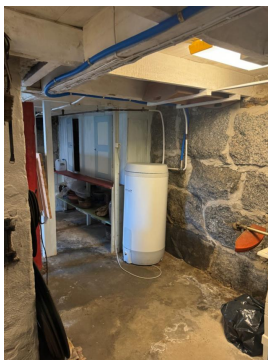
- Det er påvist at eventuelt lekkasjevann fra rør i rør system ikke ledes til sluk eller annen kompensere løsning.
- Mer enn halvparten av forventet brukstid er passert på innvendige vannledninger.

Blanding av plast og kobber

- Det bør foretas tiltak på anlegget som sikrer bedre løsning på eventuelt lekkasjevann fra rør i rør system.

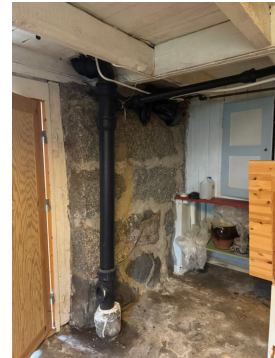
Mesteparten er skiftet ut til plast. Men noen avløp i kjeller er fremdeles støpejern

Plast som leder ned i støpejern

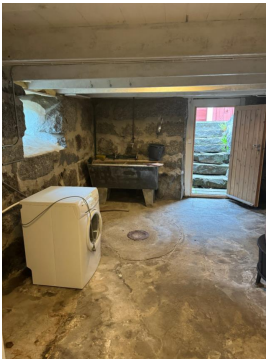
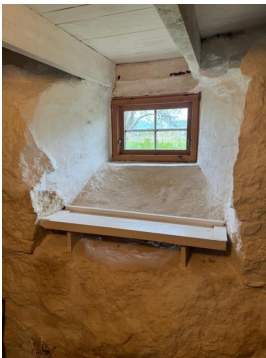
90 cm !! bred gråsteinsmur med betong
