Tilstandsrapport

📍 Akerlia 37, 0951 OSLO

Oppdragsnr.: 18554-1678

Boligbygg med flere boenheter - Byggeår: 1957

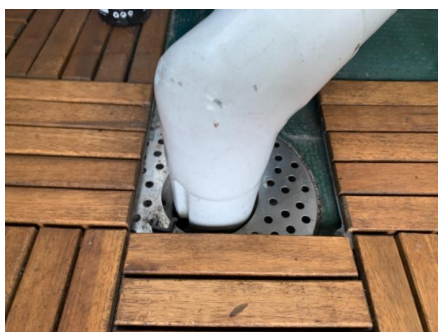
Sluk/ avrenning.

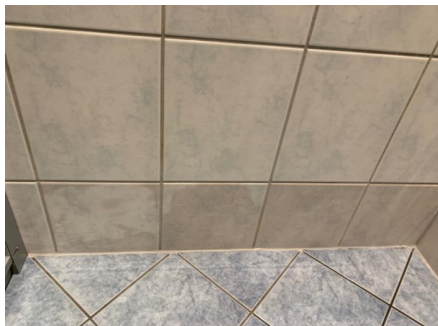
På større deler av baderommet er påvist misfarging av nederste veggflisrad. Det indikerer en del høyere fuktsøkverdier der enn på raden over. Eksakt årsak er ikke kjent, men ofte er årsak produksjonsfeil på flis. Mao at de suger opp mer fukt fra flisens bakside enn flisene skal.

Nederste veggflisrad har skjolder

Konstant fuktige fliser gir merbelastning på veggmembranen. Tiltak bør påregnes (montering av dusjkabinett kan være en god løsning)

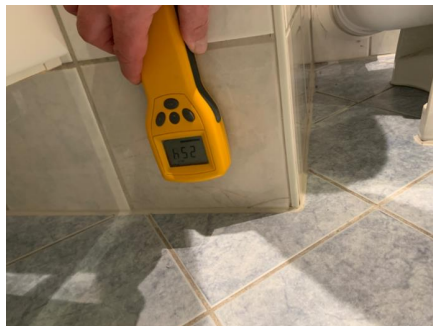
Indikerer fukt på disse flisene.

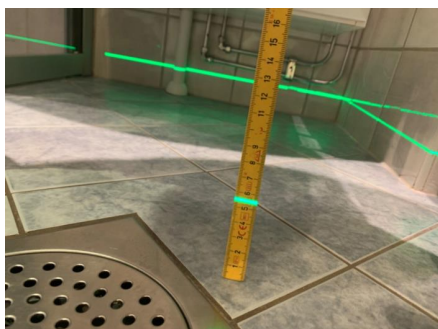
Godt fall fra topp flis ved dør til topp flis ved sluk

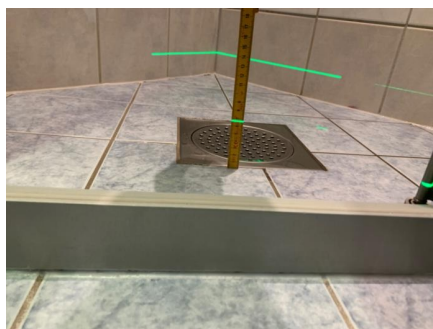
Det bør lages åpninger i bunnbeslag på dusjvegger slik at hovedsluket som er plassert i dusjsonen også hjelper til med avrenning om det skulle oppstå lekkasje.

Det bør lages åpning i dusjvegg profil

Det bør lages åpning i bunnbeslag for dusjvegger slik at vann kan rene fritt til hovedsluk. Fallforhold bør det vurderes tiltak på.

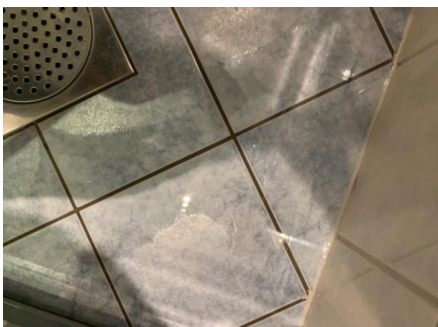
Det er ikke tilfredstillende fall i dusjsonen, liten ansamling av vann indikerer motfall.

Vannansamling indikerer motfall i deler av gulv i dusjsonen

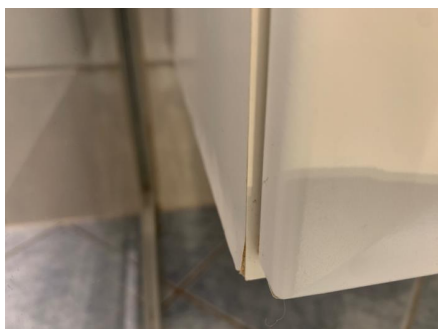
Antydning til svelling. Bør utføres lokal utbedring
