# Tilstandsrapport

Boligbygg med flere boenheter

Hagelundveien 8, 0963 OSLO

Befaringsdato: 24.02.2026

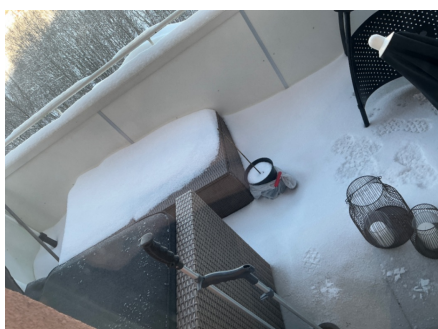
Balkong i metallkonstruksjon, målt til ca. 7 m<sup>2</sup>.

Konstruksjonen var tildekket av snø og kunne ikke vurderes. Det anbefales ny vurdering når konstruksjonen er snøfri og tilgjengelig.

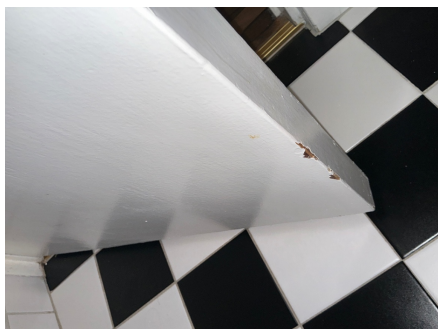
– Det er påvist skader på enkelte dører. Forholdet kan medføre behov for tiltak i form av reparasjon eller utskifting.

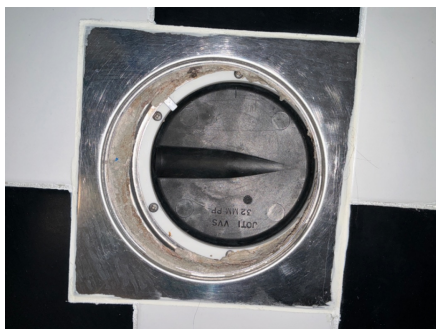
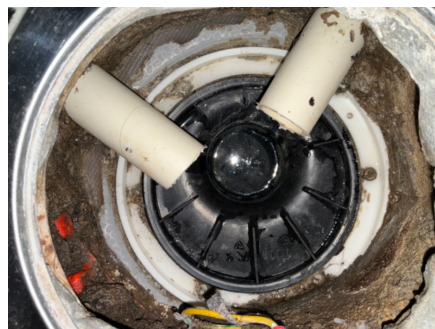
- Riss er observert i flisefuger.

Dette kan skyldes flere årsaker, for eksempel bevegelser i underlaget, dårlig håndverk, normal slitasje, temperaturendringer eller fuktskader. Årsaken er ikke fastslått, og regelmessig oppfølging anbefales for å overvåke utviklingen.

- Høydeforskjell mellom topp slukrist og overkant gulv ved døren er lavere enn 25 mm. Dette gjør at nærliggende konstruksjoner er mer utsatt for vannskade, hvis en lekkasje skulle oppstått.

- Membranen har oversteget normal brukstid, og slitasje må påregnes.

Når membranen eldes, svekkes den gradvis og kan utvikle mindre utettheter som slipper fukt ned i konstruksjonen. Hvor raskt dette skjer avhenger av kvalitet, utførelse og bruk, men regelmessig tilsyn er viktig. En full oppgradering med nytt tettesjikt må på grunn av alderen påregnes innen nær fremtid.

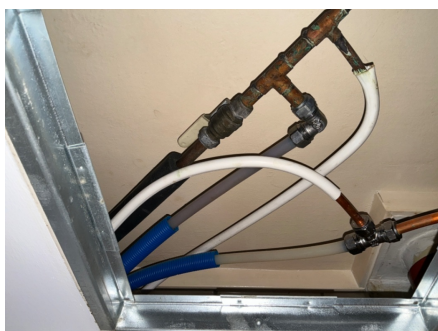
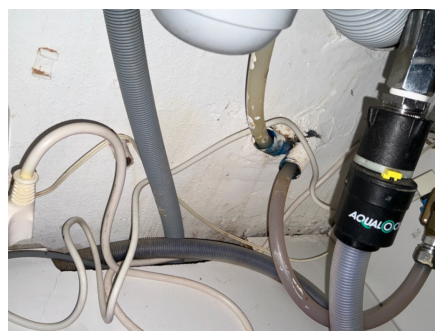
Tettemuffen skal tette rundt innerøret der det kommer ut av ytterrøret, slik at lekkasjevann ledes trygt tilbake i ytterrøret til fordelerskap eller sluk. Uten denne pakningen kan eventuelle lekkasjer i stedet renne ut mellom rørene og skade kjøkkengulvet.

- Fordelerstokken er plassert over badershimlingen uten vanntett skap. Hvis en lekkasje skulle oppstått på rørene kan denne være vanskelig å oppdage, og tilstøtende konstruksjoner risikerer vannskader.

- Vannledningene har passert halvparten av forventet levetid.

Eldre rør har økt risiko for lekkasjer, men hvor lenge de holder videre avhenger av kvalitet, vanntrykk og bruk. Utskiftning må derfor påregnes på sikt, uten at det kan angis en presis dato.
