# Tilstandsrapport

Boligbygg med flere boenheter

Olsvikstallen 21 , 5184 OLSVIK

Befaringsdato: 03.02.2026

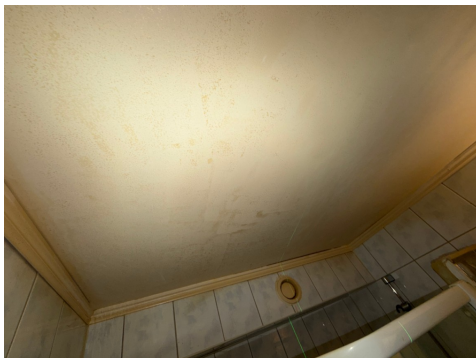
### ! TG 2 Overflater vegger og himling

Veggene har fliser. Taket er malt.

TG2 grunnet alder.

Grunnet alderen må det påberegnes at tiltak må utføres.

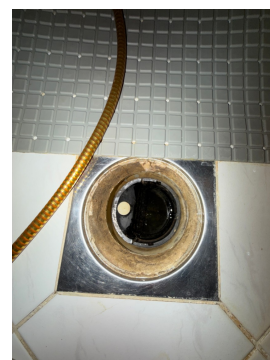
### ! TG 2 Sluk, membran og tettesjikt

Det er plastsluk og smøremembran med ukjent utførelse.

- Mer enn halvparten av forventet brukstid er passert på membranløsningen.
- Mer enn halvparten av forventet brukstid er passert på slukløsningen.

Smøremembran har en naturlig aldriingsprosess i form av kjemisk uttørking. Normal forventet levetid på smøremembran er 10-20 år.

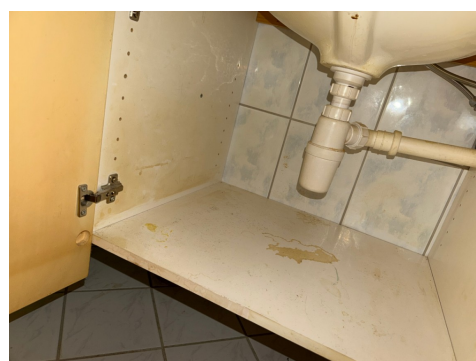
### ! TG 2 Sanitærutstyr og innredning

Rommet har innredning med nedfelt servant og dusjhjørne.

- Det er påvist skader på innredning.

TG2 grunnet alder

Grunnet alderen må det påberegnes at tiltak må utføres.

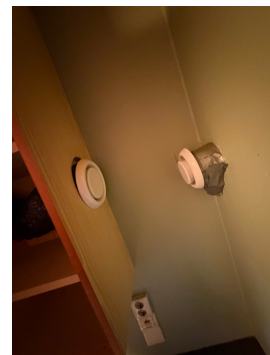
## TG 3 Avtrekk

Kjøkken ventilator med utblåsning i rommet.

- Det er registrert avvik med avtrekk.

Utblåsning fra ventilator blåser ut i rommet.

Kostnadsestimat: Under 20 000

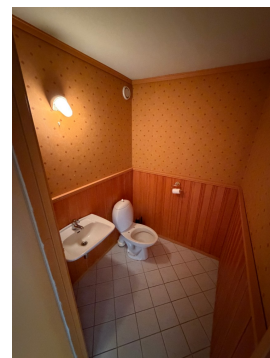
## TG 2 Overflater og konstruksjon

Toalettrom med fliser på gulv, plater på vegg og brystningspanel, malt betong tak.

Tg2 grunnet alder

Grunnet alderen må det påberegnes at tiltak må utføres.

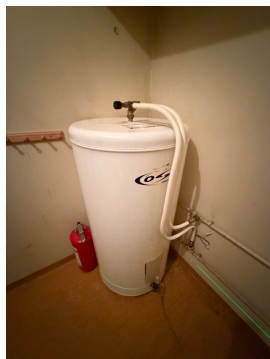
## TG 2 Varmtvannstank

Varmtvannstanken er på ca. 200 liter.

- Det er påvist at varmtvannstank er over 20 år

- Det er ikke behov for utbedringstiltak siden tanken fungerer i dag, men ut ifra alder kan skader plutselig oppstå på eldre tanker.
