# Tilstandsrapport

Boligbygg med flere boenheter

Olsvikstallen 21 , 5184 OLSVIK

Befaringsdato: 03.02.2026

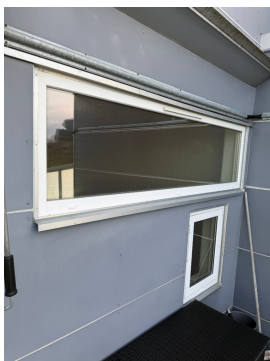
### TG 1 Vinduer

Bygningen har PVC vinduer med 2-lags glass.  
Borettslagets vedlikeholdsplikt omfatter denne bygningsdelen.

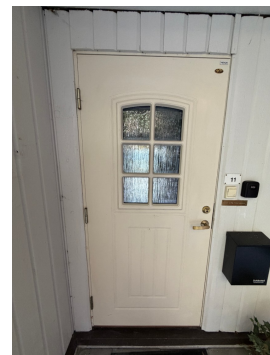
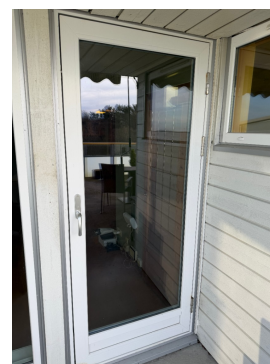
### TG 1 Dører

Bygningen har malt hovedytterdør og PVC balkongdør.  
Borettslagets vedlikeholdsplikt omfatter denne bygningsdelen.

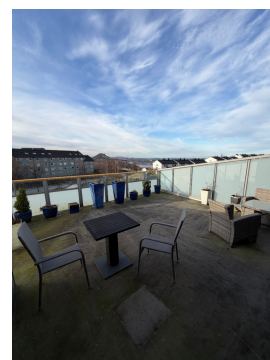
### TG 1 Balkonger, terrasser og rom under balkonger

Altan med tilkomst fra stue/kjøkken i 3 etasje, oppmålt til - 38m2

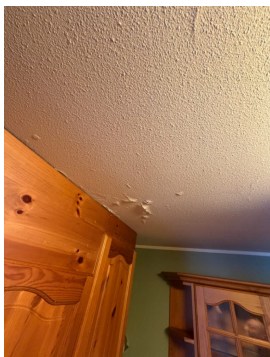
Maling som flasser i taket på kjøkken. Ingen utslagsgivende verdier ved fukt måling i overflater.

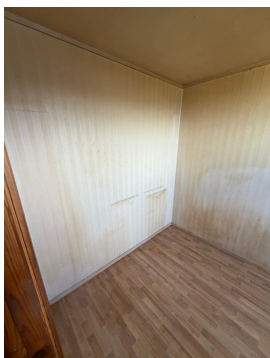
"annet" i 3 etasje er tidligere brukt som røykerom.

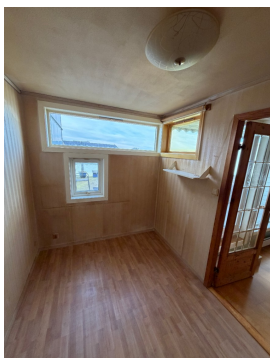
"annet" i 3 etasje er tidligere brukt som røykerom.

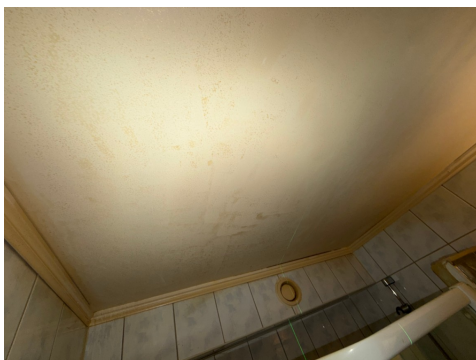
### ! TG 2 Overflater vegger og himling

Veggene har fliser. Taket er malt.

TG2 grunnet alder.

Grunnet alderen må det påberegnes at tiltak må utføres.

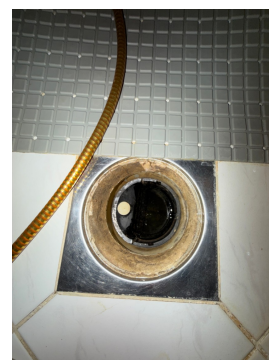
### ! TG 2 Sluk, membran og tettesjikt

Det er plastsluk og smøremembran med ukjent utførelse.

- Mer enn halvparten av forventet brukstid er passert på membranløsningen.
- Mer enn halvparten av forventet brukstid er passert på slukløsningen.

Smøremembran har en naturlig aldriingsprosess i form av kjemisk uttørking. Normal forventet levetid på smøremembran er 10-20 år.

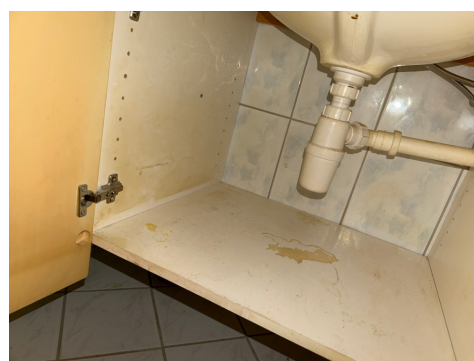
### ! TG 2 Sanitærutstyr og innredning

Rommet har innredning med nedfelt servant og dusjhjørne.

- Det er påvist skader på innredning.

TG2 grunnet alder

Grunnet alderen må det påberegnes at tiltak må utføres.

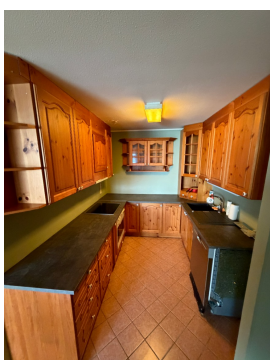
## TG 2 Overflater og innredning

Kjøkkenet har innredning med profilerte fronter. Benkeplaten er av laminat. Det er oppvaskmaskin, platetopp og stekeovn.

TG2 grunnet alder

Grunnet alderen må det påberegnes at tiltak må utføres.

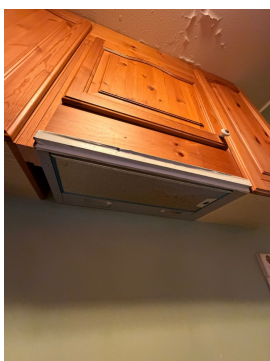
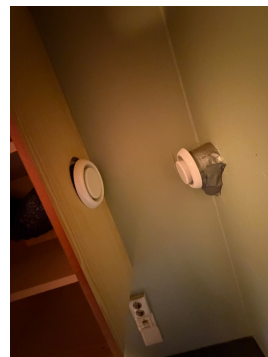
## TG 3 Avtrekk

Kjøkken ventilator med utblåsning i rommet.

- Det er registrert avvik med avtrekk.

Utblåsning fra ventilator blåser ut i rommet.

Kostnadsestimat: Under 20 000

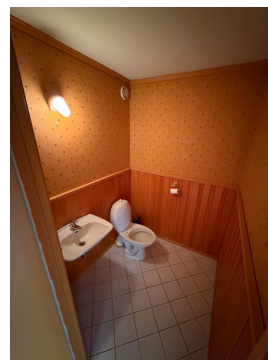
## TG 2 Overflater og konstruksjon

Toalettrom med fliser på gulv, plater på vegg og brystningspanel, malt betong tak.

Tg2 grunnet alder

Grunnet alderen må det påberegnes at tiltak må utføres.

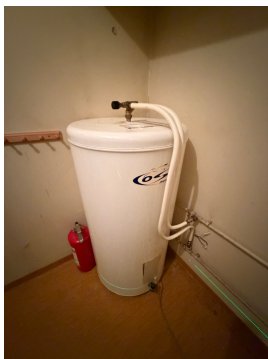
## TG 2 Varmtvannstank

Varmtvannstanken er på ca. 200 liter.

Årstall: 2005 Kilde: Produksjonsår på produkt

- Det er påvist at varmtvannstank er over 20 år

- Det er ikke behov for utbedringstiltak siden tanken fungerer i dag, men ut ifra alder kan skader plutselig oppstå på eldre tanker.
