# Tilstandsrapport

Fritidsbolig

Teinvassåsvegen 445, 3528 HEDALEN

Befaringsdato: 12.05.2025

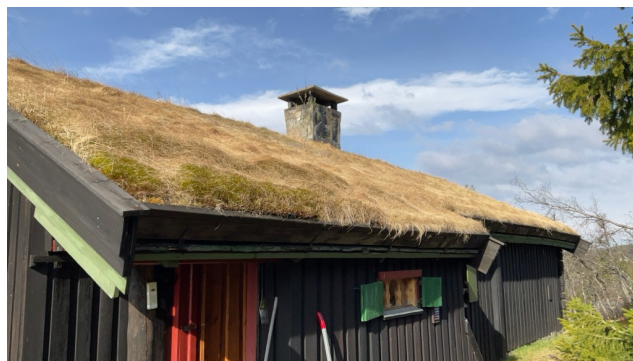
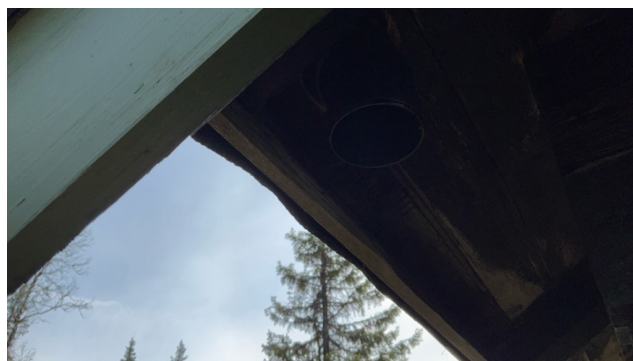
Ved pipe er undertaksduk brettet opp langs pipe og rundt utkragning ved takgjennomføring. Takduken blir dermed utsatt for mye sollys som kan føre til slitasje og oppsprekking. Duken bør tildekkes med beslag rundt og opp langs pipe

- Det bør lages system for bortledning av vann fra taknedløp ved grunnmur.

Løpende vedlikehold av pipe over tak må gjennomføres.

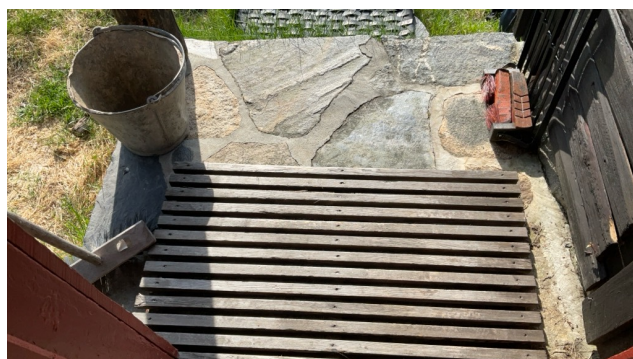
## TG 2 Balkonger, terrasser og rom under balkonger

Foran inngangsdør er det en lite treplattning og en liten plattning belagt med stein.

Løse steiner må festes.

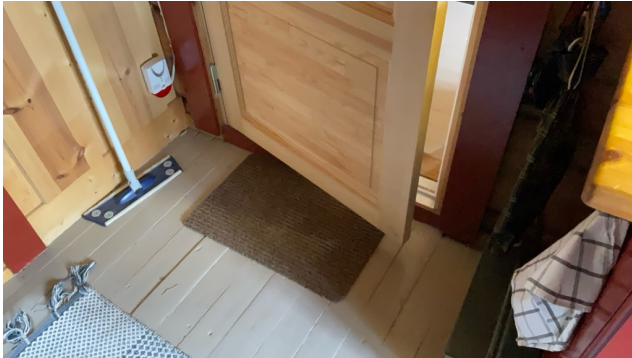
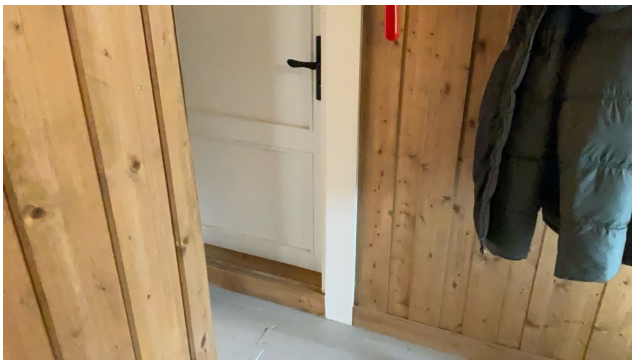
## ! TG 2 Innvendige dører

- Det er påvist avvik som tilsier at det bør foretas tiltak på enkelte dører.

- Enkelte dører må justeres.

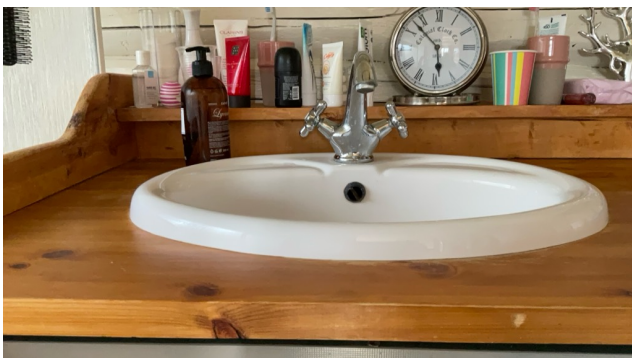
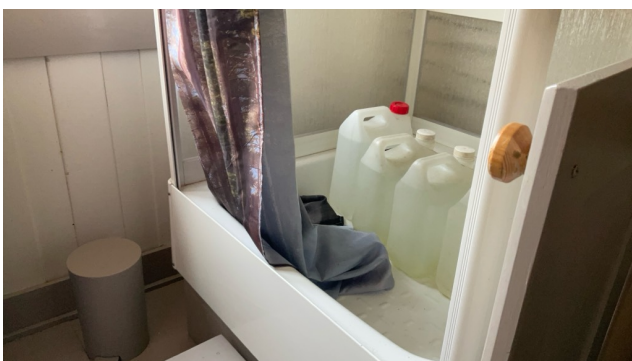
## ! TG 1 Sanitærutstyr og innredning

Det er innredning med nedfelt servant, furu fronter skapdører. Videre er det dusjkabinett i rommet. Utstyr fremstår som helt.

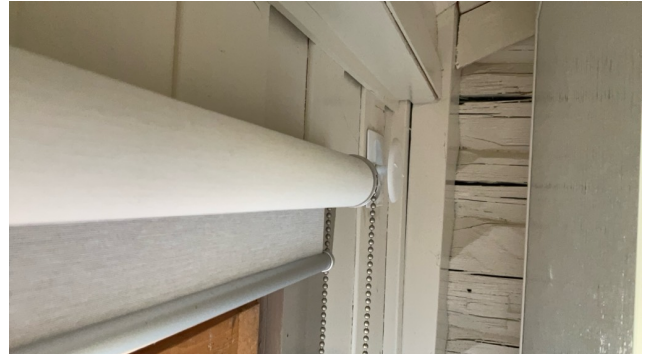
## ! TG 2 Ventilasjon

- Dårlig ventilasjon på et våtrom kan føre til alvorlige konsekvenser som fuktskader og muggvekst.

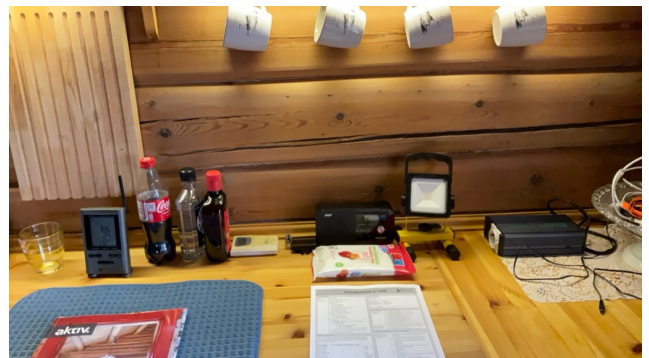
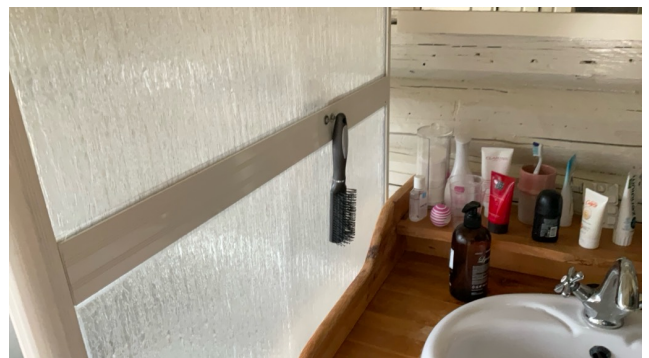
## ! TG IU Tilliggende konstruksjoner våtrom

Det ble ikke registrert målbar fukt i veggkonstruksjoner. Noe mindre utslag på fukt er registrert i gulv, muligens samme årsak som resterende del av gulv i bygget.

- TGIU gitt ut ifra manglende mulighet for hulltaking.

Konstruksjonen holdes under oppsikt og tiltak vurderes,.

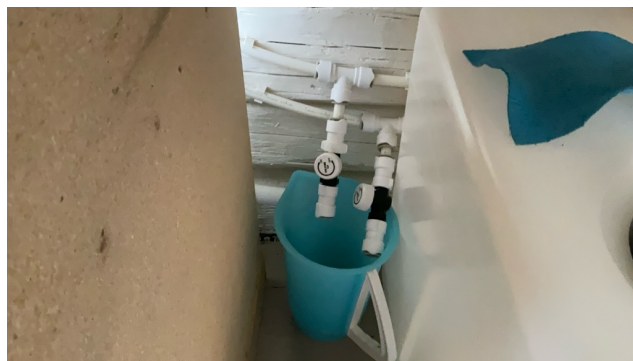
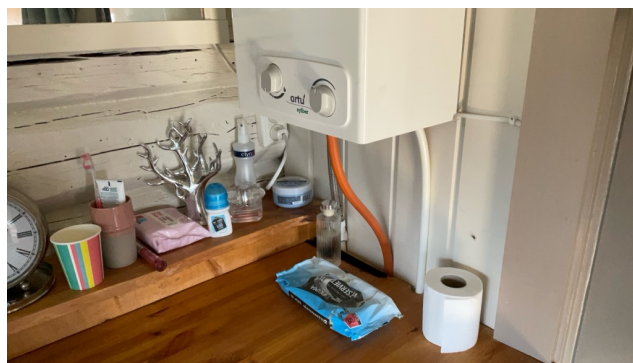
Vannrør med skrukoblinger. Plastrekttoverflate, antatt innvendig metallrør.

Røropplegg med tappesystem. Ikke funksjonstestet ved befaringen, ikke spor etter lekkasjer, derfor tg1. Antatt etablert i 2015

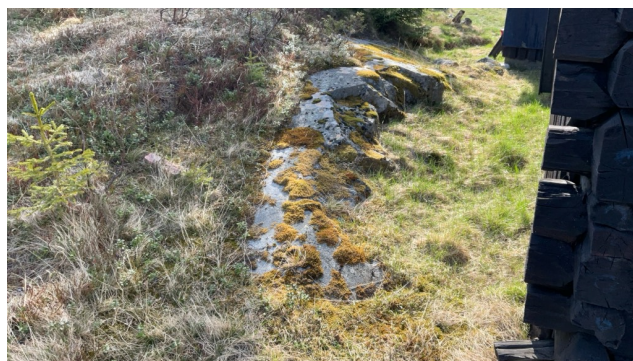
## ! TG 2 Fuktsikring og drenering

- Det mangler, eller på grunn av alder er det sannsynlig at det mangler, utvendig fuktsikring av grunnmuren ved kjeller/underetasje.

Justering terreng og eventuell etablering av drengrofter bør vurderes.

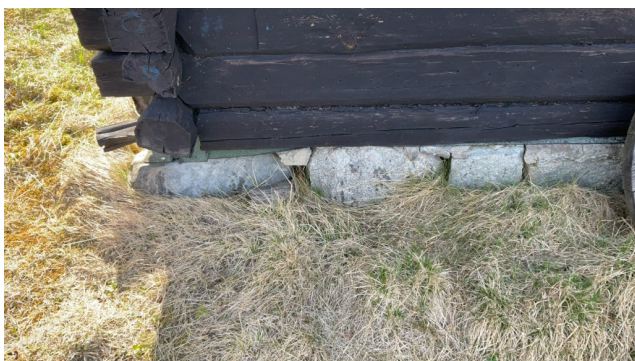
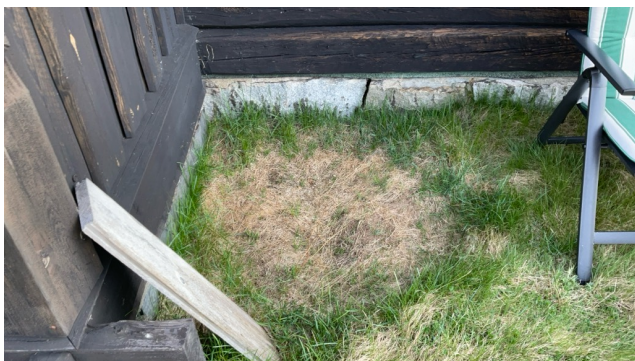
## ! TG 2 Grunnmur og fundamenter

Fundamentering under bygget består av natursteinmur på terreng/ grunn av stedlige masser. Noe punktfundamenter under bygget.

Noe sprekker mellomsteiner i mur er registrert. Byggemåte tilsier at bevegelser gjennom året må påregnes.

Normalt sett vil bygningsdelen fungere slik den er med noe bevegelser og retningsendringer. Utbedring vil koste mer enn gevinst.

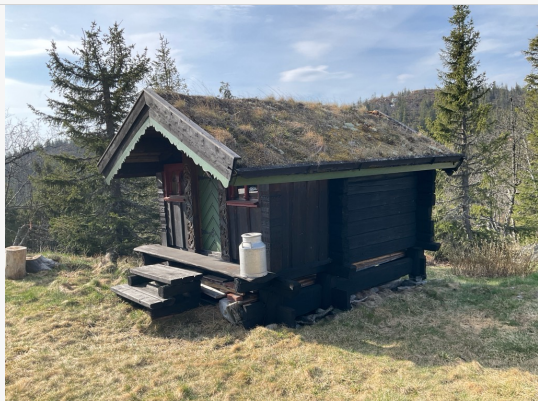
## Stabbur

Stabbur er bygget med vegger av laftet tømmer. Noe råteskader blant annet i bunnstokk er registrert.

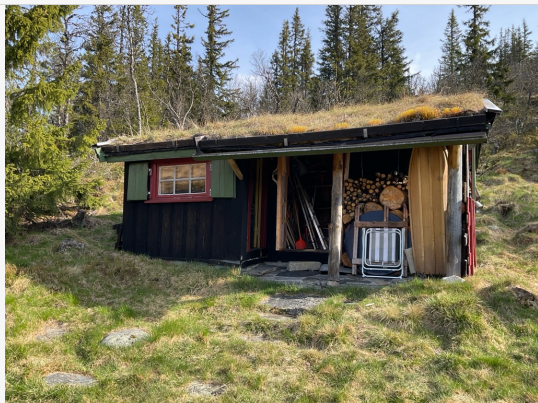
## Uthus 1

Aggregat er plassert i bygget, bruk av aggregat innendørs kan forårsake skader. Eier opplyser at eksos ledes ut av vindu via rør ved bruk av aggregatet. Fast sikker løsning bør etableres..
