# Tilstandsrapport

Boligbygg med flere boenheter

Sydnegaten 10 , 5010 BERGEN

Rapportdato: 09.03.2026

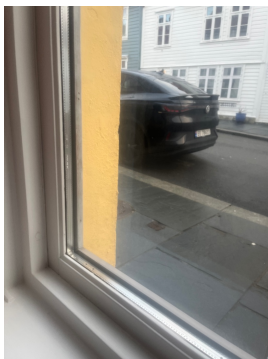
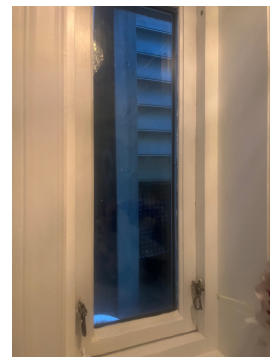
### ! TG 2 Vinduer

Vinduer med isolerglass av ulik alder og type.  
Glass, karmen, beslag og lukkemekanisme er kontrollert.

- Det er påvist at enkelte vinduer er vanskelig å åpne/lukke.
- Karmene i vinduer er slitte og det er sprekker i treverket.
- Det er avvik:

Noe slitasje i overganger registrert

- Det må påregnes noe vedlikehold og at enkelte vinduer må skiftes ut.

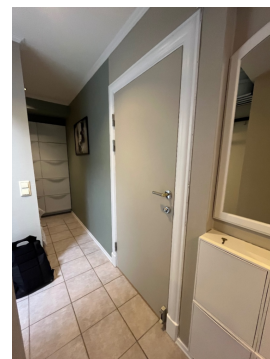
### ! TG 2 Dører

Ytterdør har noe bruks slitasje

Fungerer med dette avvik

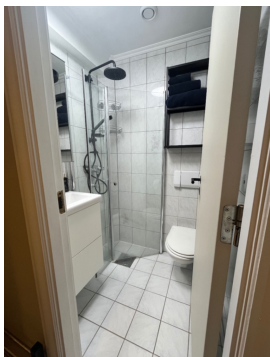
### TG 2 Overflater vegger og himling

- Det er påvist at flisfuger har riss/sprekker.
- Det er avvik:

Noe slitasje i overganger og spor etter tidligere innfesting registrert

Jevnlig tilsyn anbefales, oppgradering må påregnes på sikt

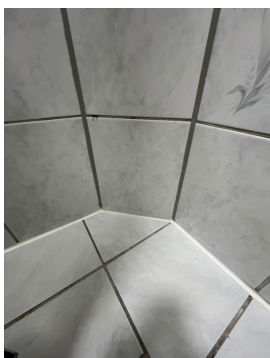
### TG 2 Overflater Gulv

- Det er påvist at flisfuger har riss/sprekker.
- Det er påvist at høydeforskjell fra topp slukrist til gulv/synlig topp membran ved dørterskel er mindre enn 25 mm.
- Det er påvist at noen fliser har bom (hulrom under).
- Det er påvist sprekker i fliser.

Jevnlig tilsyn anbefales, oppgradering må påregnes.

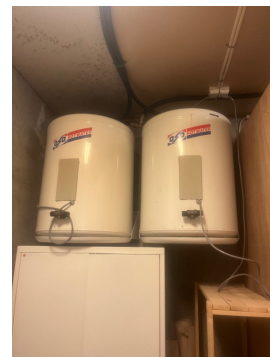
### ! TG 2 Varmtvannstank

120 liter Ozo vv beholder plassert i fellesrom.

- Det er ikke påvist tilfredsstillende el-tilkobling av varmtvannstank iht. gjeldende forskrift.
- Det er påvist at varmtvannstank er over 20 år

- Det bør etableres tilfredsstillende el-tilkobling etter gjeldende forskrift.
