# Tilstandsrapport

Boligbygg med flere boenheter

Sagbrukskata 2, 2150 ÅRNES

# gnr. 168, bnr. 400, snr. 43

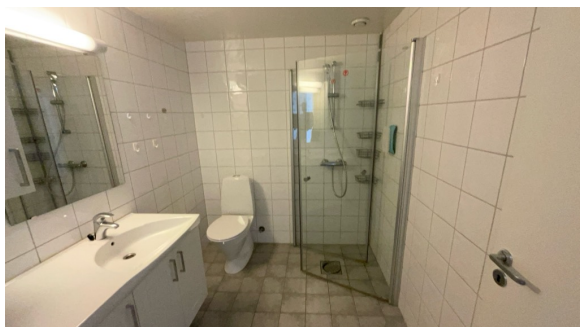
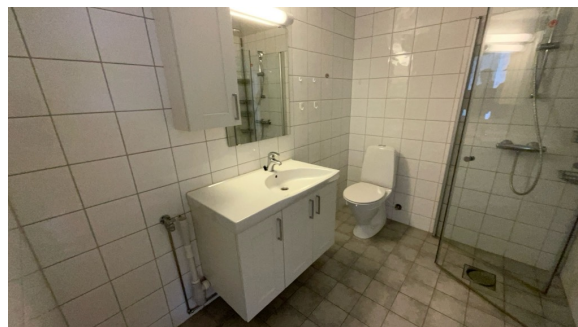
Bad med flisbelagte flater og vannbåren og el. gulvvarme, toalett, servant, dusj og opplegg for vaskemaskin. Hvit profilert innredning.

Gulvet er flislagt. Rommet har vannbåren gulvvarme. Fall mot sluk er målt til 20 mm fra terskel.

- Det er påvist at høydeforskjell fra topp slukrist til gulv/synlig topp membran ved dørterskel er mindre enn 25 mm.

Det er ikke oppnådd fallkrav til sluk som internfall eller nedfelt sone.

- Til tross for avviket i fall/høydeforskjell til sluk, vil gulvet fortsatt kunne lede vann mot sluket, men med redusert effektivitet. Dette kan potensielt øke risikoen for vannansamling i enkelte områder av badet.
- Det må foretas utbedring av fallforhold.

Oppussing/rehabiliteringer må påregnes for å lukke avviket. Fare for at vann ikke renner tilstrekkelig til sluk ved vannutstrømning på gulvflaten, det er risiko for at vann kan trekke ut til tilstøtende rom og påføre fuktskader, en oppbygging/oppkant ved terskel kan være med på å begrense dette.

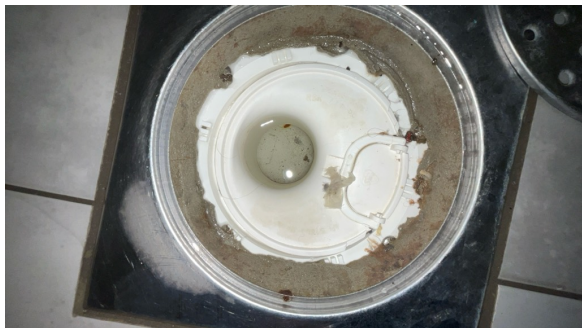
Det er plastsluk og ukjent tettesjikt/membran.

- Mer enn halvparten av forventet brukstid er passert på membranløsningen.
- Mer enn halvparten av forventet brukstid er passert på slukløsningen.

Eldre våtrom, tilfredsstillende ikke dagens krav og bruk. Kan oppstå fuktskader. Ikke synlig membran i sluk.

- Overvåk tilstanden jevnlig. For å få tilstandsgrad 0 eller 1 må slukløsningen skiftes ut og sannsynligvis må også membransjiktet skiftes/utbedres. Det er imidlertid vanskelig å si noe om tidspunktet for når dette er nødvendig.
- Eldre sluk av plast er ofte utsatt for lekkasjer og særlig i overganger. Eventuelle lekkasjer kan medføre fuktskader på tilleggende konstruksjoner.
- Det er viktig å merke seg at levetiden til en membran varierer basert på kvalitet, installasjon og bruk. Eldre membraner kan bli sprø og sprekke opp, noe som fører til at de mister sin vanntettende funksjon. Dette kan resultere i vannlekkasjer gjennom vegger og gulv og fuktskader.
- Sluket må sjekkes og rengjøres jevnlig.

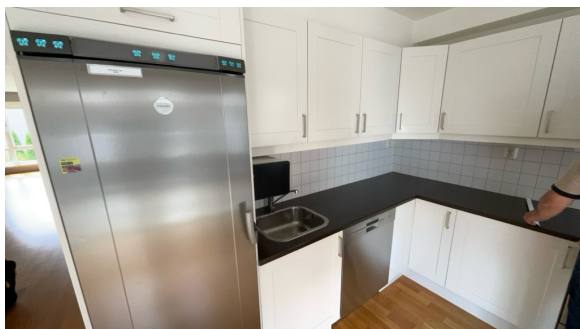
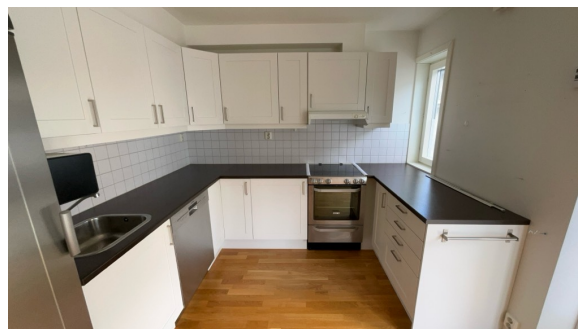
Hvitt profilert kjøkken med laminert benkeplate. Fliser samt lys mellom over og underskap. Oppvaskkum og opplegg for oppvaskmaskin.

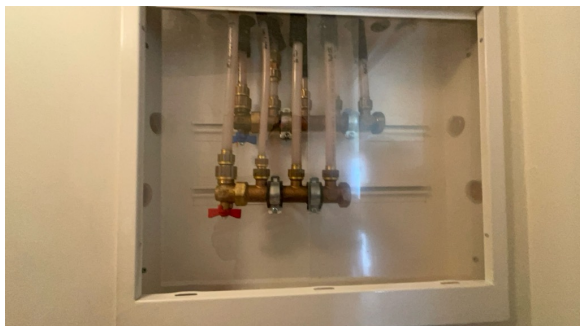
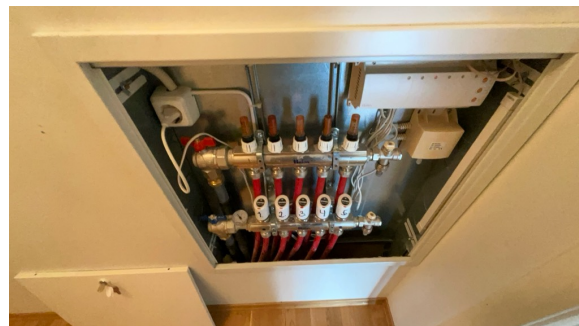
Innvendige vannledninger er av plast (rør i rør). Det er besiktiget i rørskap. Det er ikke påvist feil ved anlegget, men merk at takstingeniør ikke er VVS fagmann og kontrollen er begrenset til det visuelle. Egen kontroll med vvs fagkyndig anbefales. Kun vurdert konstruksjoner med nær tilknytning til boligen, da dette er sameiets ansvar.

Det er avløpsrør av plast. Ingen symptomer på brudd, men vær oppmerksom på at dette er en risikokonstruksjon. Ingen dokumentasjon eller kjennskap til utførelse på vannrør. Eldre vannrør og koblinger, med nedsatt levetid etc. Kun vurdert konstruksjoner med nær tilknytning til boligen, da dette er sameiets ansvar.
