Tilstandsrapport

Enebolig

Skjeftelia 11, 7716 STEINKJER

Befaringsdato: 24.02.2026

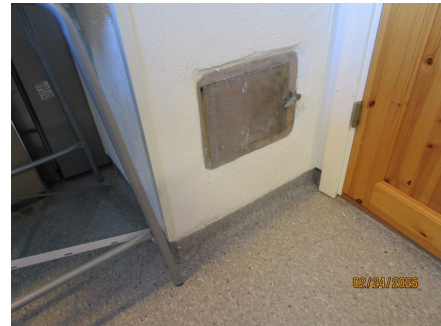
TG 2 Rom Under Terreng

Boligen har innredet underetasje med innkledd grunnmur. Hulltaking for kontroll av fukt i utforede/innkledd veggkonstruksjoner ble foretatt fra bod uten at fukt ble registrert.

Etter besiktigelsen tok eier/selger kontakt med informasjon om at noe fukt hadde trengt inn på bod i underetasje ifbm væromslag med snøsmelting og overflatevann. Hendelsen vurderes å ha sammenheng med forhold som omtalt i eget avsnitt for "Drenering og fuktsikring"

Eier vil besørge utbedring før salg og forholdet er ikke ytterligere undersøkt/vurdert.

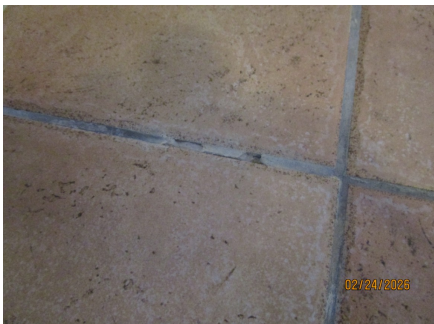
- Det er vindu/dør med ikke fuktbestandige materialer i våtsonen (ved vask, dusj, badekar, osv.), løsningen eller byggematerialet er uegnet.

Det ble registrert en del riss/sprekker ved flisfuger i dusjsone.

Det bemerkes at riss/sprekker i flisfuger er en indikasjon på bevegelse i underlaget som videre kan skyldes uttetheter/lekkasjer. Montering av tett dusjkabinett for å hindre fuktbelastning på vegger anbefales.

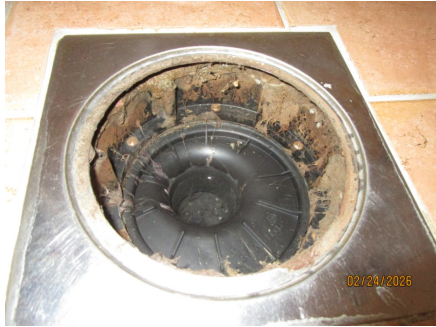
TG 2 Sluk, membran og tettesjikt

- Det er mulighet for at det kan forekomme vannlekkasje på våtrommet hvor vann ikke vil gå til sluk.
- Det er påvist at høydeforskjell fra topp slukrist til gulv/synlig topp membran ved dørterskel er mindre enn 25 mm.
- Det er påvist avvik i fallforhold til sluk i forhold til krav i forskrift på byggetidspunktet.

Det ble registrert noe oppsprekking i flisfuge i dusj.

• Et bad med manglende/reduert fall til sluk blir mindre funksjonelt og sikkert for brukeren. Dette kan medføre stående vann på gulvet, vann som ikke ledes effektivt til sluket, økt risiko for at vann renner ut av rommet og redusert sklisikkerhet på gulvet.

Sprekk i flisfuge i dusj bør holdes under oppsikt for eventuelle endringer. Omfuging/utbedring er påregnelig.

- Det er viktig å merke seg at levetiden til en membran varierer basert på kvalitet, installasjon og bruk. Eldre membraner kan bli sprø og sprekke opp, noe som fører til at de mister sin vanntettende funksjon. Dette kan resultere i vannlekkasjer gjennom vegger og gulv og fuktskader.
 - Overvåk tilstanden jevnlig. For å få tilstandsgrad 0 eller 1 må tettesjiktet skiftes ut, men tidspunktet for når dette er nødvendig er vanskelig å si noe om. Ved renovring, påse at alle forhold med tettesjiktet, våtsone, sluk, røranlegg mv. dokumenteres.
- Montering av tett dusjkabinett anbefales for å redusere risiko for lekkasjer.

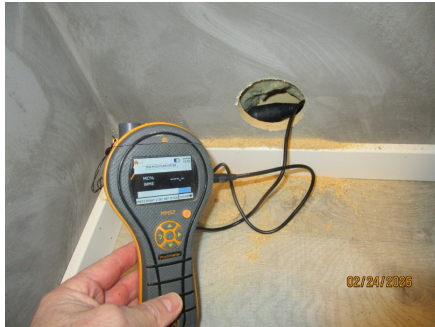
TG 2 Sanitærutstyr og innredning

Hulltaking for kontroll av eventuell fukt/lekkasjer i tilstøtende vegg bak dusj/våtsoner kunne ikke foretas pga konstruksjonsmessige forhold (yttervegger). Hulltaking for kontroll/fuktmåling ble foretatt fra alternativt sted på toalettrom uten at fukt ble registrert.

Det bemerkes at det er usikkerhet knyttet til fuktmåling da måling/kontroll burde vært utført bak dusj. Som omtalt i eget avsnitt for "Overflater vegger og himling" ble det registrert en del riss/sprekker i flisfuger som kan være indikasjon på utettheter.

Det bemerkes at riss/sprekker i flisfuger er en indikasjon på bevegelse i underlaget som videre kan skyldes utettheter/lekkasjer. Som tidligere omtalt bør montering av tett dusjkabinett vurderes om bad ikke skal renoveres.

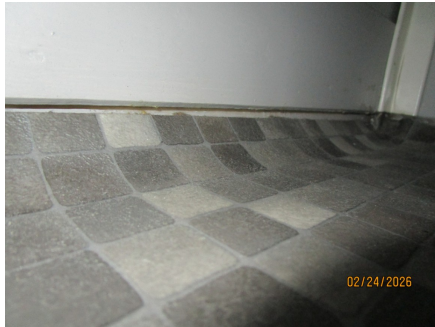
- Det er mulighet for at det kan forekomme vannlekkasje på våtrommet hvor vann ikke vil gå til sluk.
- Det er påvist at høydeforskjell fra topp slukrist til gulv/synlig topp membran ved dørterskel er mindre enn 25 mm.
- Det er påvist avvik i fallforhold til sluk i forhold til krav i forskrift på byggetidspunktet.

At gulvbelegg ikke er ført opp bak panel på vegger medfører at overgangen er utett og utsatt for lekkasjer.

Det bør fuges/tettes mot dørterskel for å begrense risiko for at evt lekkasjevann renner ut ved dør.

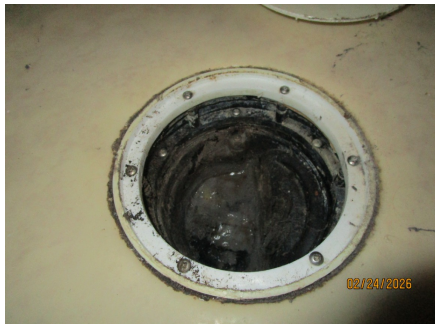
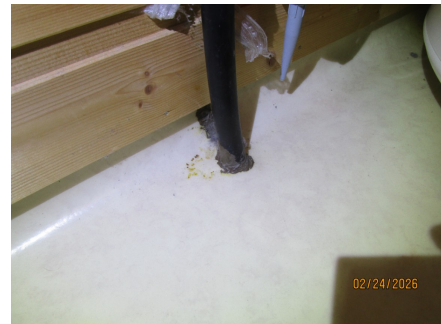
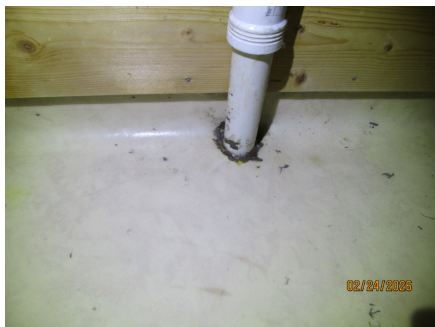
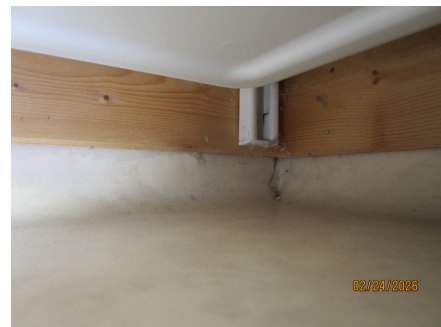
- Det er påvist at høydeforskjell fra topp slukrist til gulv/synlig topp membran ved dørterskel er mindre enn 25 mm.
- Det er påvist avvik i fallforhold til sluk i forhold til krav i forskrift på byggetidspunktet.

Hele gulvet er definert som våtsone og gulvet skal være tett. Utettheter må utbedres.

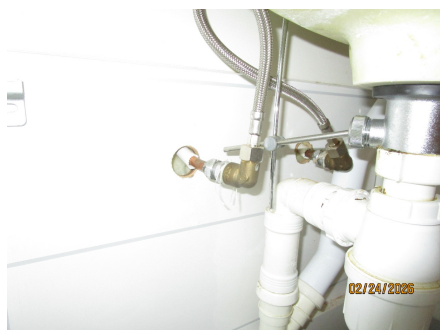
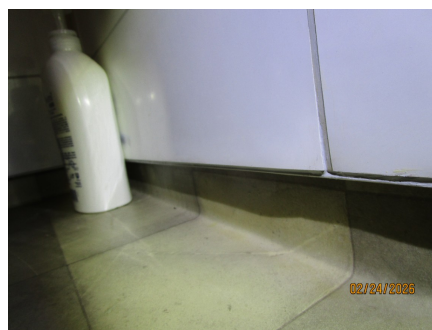
Utett rørgjennomføring i vegg under servant ble registrert. Vegg under servant er å definere som våtsone og rørgjennomføringer skal være tette. Det ble registrert noe fuktsvelling/slitasje ved nedre del av baderomsplate i dusjsone.

Utette rørgjennomføringer i våtsone må tettes.

Området med fuktsvelling ved baderomsplate i dusj er fuget/forseglet, men bør holdes under noe oppsikt.
