Skjeftelia 11, 7716 STEINKJER

**Skjeftelia - Meget attraktiv bolig
med godkjent utleiedel.
Dobbelgarasje. Attraktiv
beliggenhet**

Befaringsdato: 24.02.2026

Rapportdato: 18.03.2026

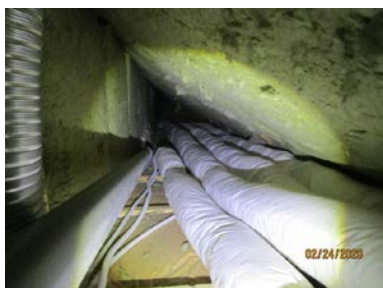
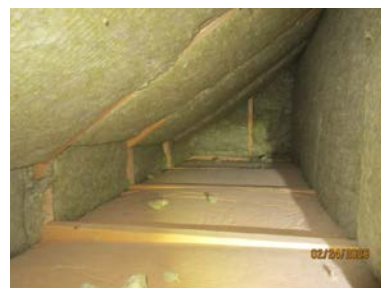
Saltakkonstruksjon av tre med innredet loftsetasje. Takopplett mot nord.

Det bemerkes at det vesentligste av takkonstruksjonen er gjenbygget og at det ikke foreligger dokumentasjon. Snø på tak var også til hinder for en god vurdering. Vurderingen er foretatt på bakgrunn av inspeksjon foretatt fra tilgjengelige kott utenfor knevegger og fra innredet loftsetasje uten at symptomer på vesentlige feil/mangler ble registrert. Det bemerkes likevel noe enkle kottluker som ikke har plast/diffusjonssperre og at det ble registrert noen gamle fuktmerker i område ved mekanisk avtrekksanlegg.

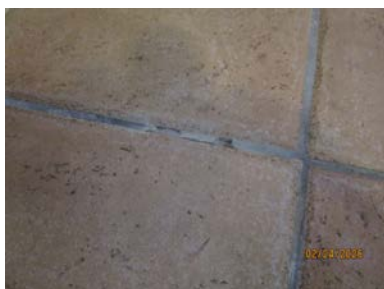
• Et bad med manglende/reduert fall til sluk blir mindre funksjonelt og sikkert for brukeren. Dette kan medføre stående vann på gulvet, vann som ikke ledes effektivt til sluket, økt risiko for at vann renner ut av rommet og redusert sklisikkerhet på gulvet.

Sprekk i flisfuge i dusj bør holdes under oppsikt for eventuelle endringer. Omfuging/utbedring er påregnelig.

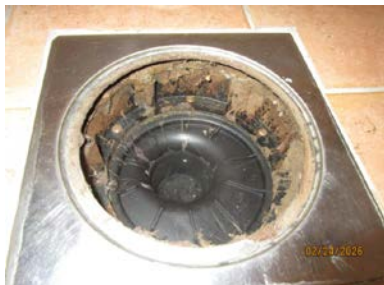
- Det er viktig å merke seg at levetiden til en membran varierer basert på kvalitet, installasjon og bruk. Eldre membraner kan bli sprø og sprekke opp, noe som fører til at de mister sin vanntettende funksjon. Dette kan resultere i vannlekkasjer gjennom vegger og gulv og fuktskader.
 - Overvåk tilstanden jevnlig. For å få tilstandsgrad 0 eller 1 må tettesjiktet skiftes ut, men tidspunktet for når dette er nødvendig er vanskelig å si noe om. Ved renovering, påse at alle forhold med tettesjiktet, våtsone, sluk, røranlegg mv. dokumenteres.
- Montering av tett dusjkabinett anbefales for å redusere risiko for lekkasjer.

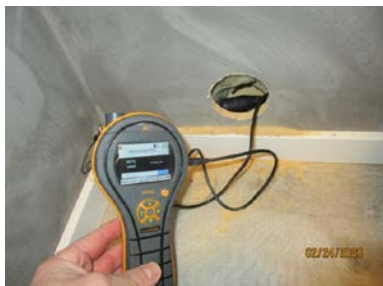
Det bemerkes at riss/sprekker i flisfuger er en indikasjon på bevegelse i underlaget som videre kan skyldes utettheter/lekkasjer. Som tidligere omtalt bør montering av tett dusjkabinett vurderes om bad ikke skal renoveres.

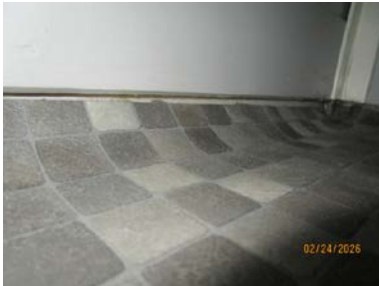
- Det bør etableres avrenning inn til sluk for hele våtrommet.
 - Et bad med manglende/reduert fall til sluk blir mindre funksjonelt og sikkert for brukeren. Dette kan medføre stående vann på gulvet, vann som ikke ledes effektivt til sluket, økt risiko for at vann renner ut av rommet og redusert sklisikkerhet på gulvet.
- At gulvbelegg ikke er ført opp bak panel på vegger medfører at overgangen er utett og utsatt for lekkasjer. Det bør fuges/tettes mot dørterskel for å begrense risiko for at evt lekkasjevann renner ut ved dør.

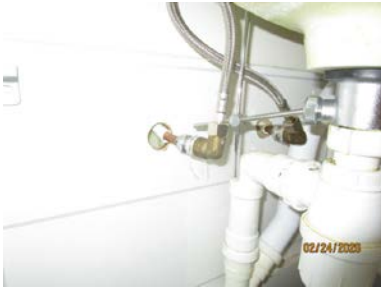
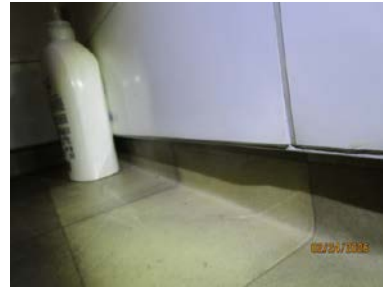
Utette rørgjennomføringer i våtsone må tettes.

Området med fuktsvelling ved badersplate i dusj er fuget/forseglet, men bør holdes under noe oppsikt.

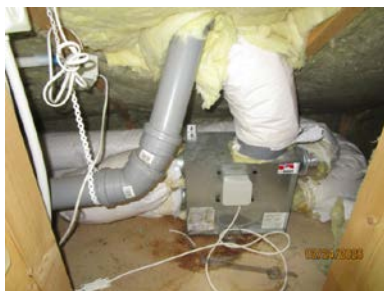
Boligen er utstyrt med Flexit mekanisk avtrekksanlegg. I tillegg har enkelte rom egne avtrekksvifter, veggventiler ol. Det bemerkes noen gamle fuktmerker i område ved avtrekksanlegg (tørt på befaringdagen)
