# Tilstandsrapport

Leilighet

Gulaksvegen 2, 4345 BRYNE

Befaringsdato: 26.05.2025

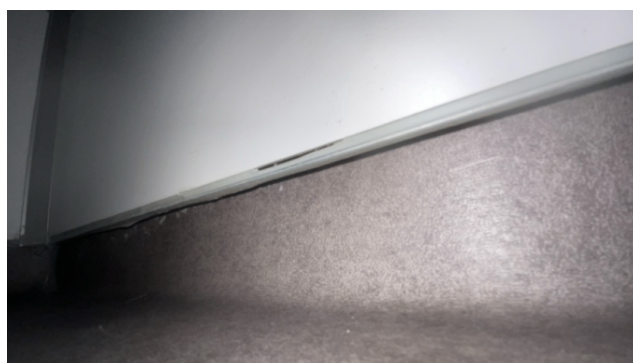
Det er registrert gliper i fugemasse i bunn av platene i dusjnisen. Dette kan medføre fukt trenger inn i platene.

Gliper i mykfug i dusjnise.

For å oppnå TG1 må platene demonteres og nye plater monteres etter monteringsanvisning.

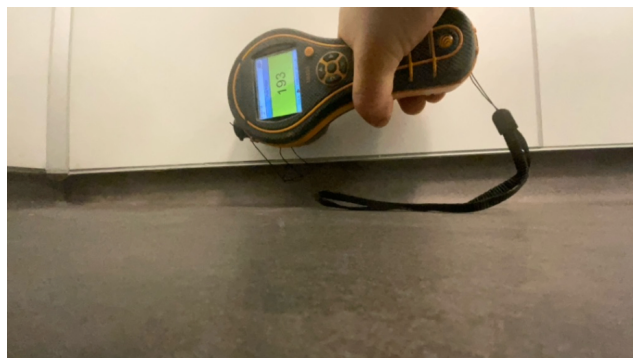
Det ble på befaringsdagen registrert variable indikasjoner på fukt i plateskjøter på vegg i dusjnise. Dette kan tyde på at skjøtene trekker til seg fukt.

Forhøyet fuktutslag.

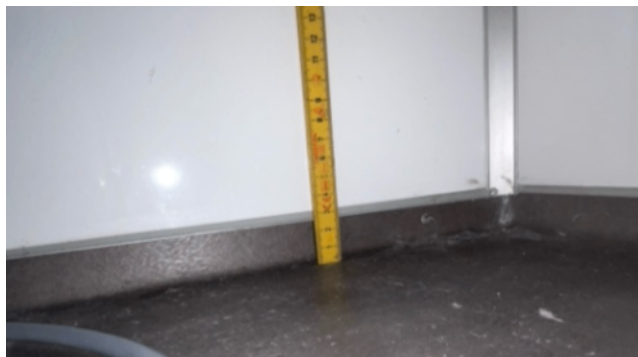
Baderomsplatene er ikke utført iht. monterings anvisningen. Platene er ikke montert med tilstrekkelig avstand i underkant mot gulv.

Ikke tilstrekkelig avstand mot gulv

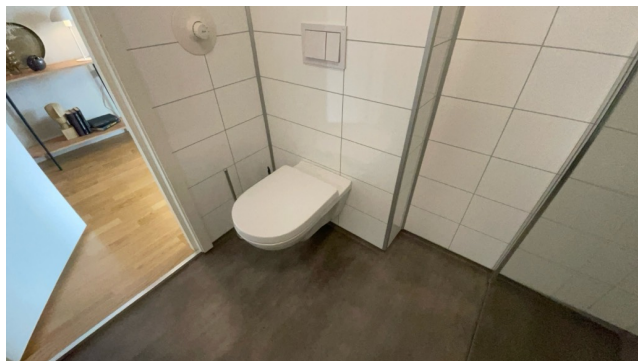
Toalettet gir noe etter ved belastning, noe som kan tyde på utilstrekkelig støtte eller underlag bak baderomsplaten.

Toalett gir noe etter ved belastning.

For å oppnå TG1 må tilstrekkelig underlag monteres bak platene.

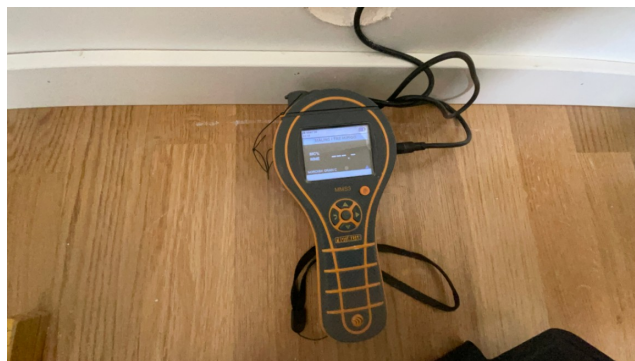
Hulltaking er foretatt i vegg som tilstøter innredning, uten å påvise unormale forhold i vegg.

Ingen unormale forhold i vegg.
