# Tilstandsrapport

Boligbygg med flere boenheter

Nye Sandviksveien 52 , 5032 BERGEN

Befaringsdato: 17.03.2026

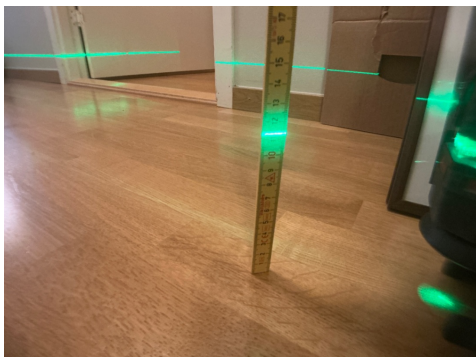
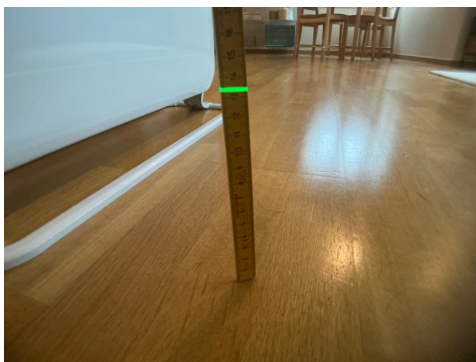
### TG 2 Etasjeskille/gulv mot grunn

Etasjeskiller er av betongdekke.

- Det er målt høydeforskjell på mellom 15-30 mm gjennom hele rommet. Tilstandsgrad 2 gis med bakgrunn i standardens krav til godkjente måleavvik.

- For å få tilstandsgrad 0 eller 1 må høydeforskjeller rettes opp. Det vil imidlertid sjelden være økonomisk rasjonelt som et enkeltstående tiltak i en bolig som dette. Dersom boligen en gang skal renoveres, kan man vurdere slike tiltak.

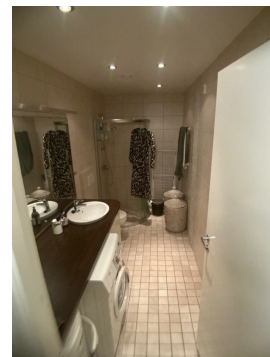
#### 📍 TG 2 Sluk, membran og tettesjikt

Det er plastsluk og smøremembran med ukjent utførelse.

- Mer enn halvparten av forventet brukstid er passert på membranløsningen.

Smøremembran har en naturlig aldriingsprosess i form av kjemisk uttørking. Normal forventet levetid på smøremembran er 10-20 år. Ved å etablere tett dusjkabinett vil badet kunne vare i flere år enn den antatte gjenstående levetiden.

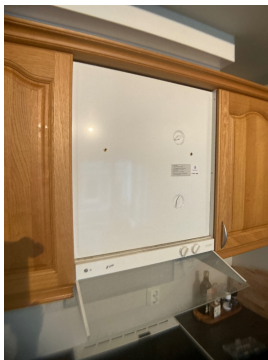
## ! TG 1 Ventilasjon

Boligen har balansert ventilasjon.  
Grunnet alder på anlegget må det påberegnes service eller utskiftning av aggregat i tiden som kommer.
