**Rekkehus**  
**Salongbakken 13**  
**1900 Fetsund**

#### Boligens tekniske tilstand:

Dato: 04/06/2025

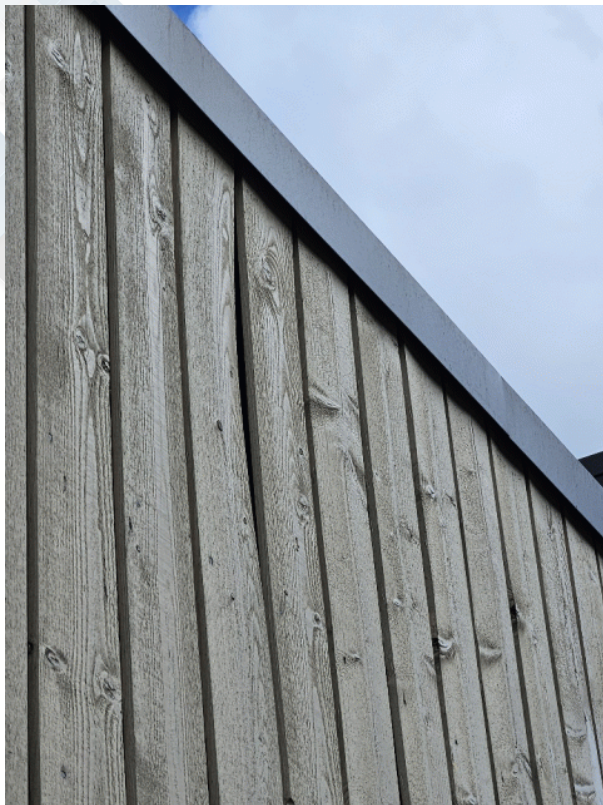
Det er påvist skader, sprekker og råteskade på kledningen.

Ytterkledning og søyle er montert for nærme grunn og står disponibel for fukttinntrenging på fremsiden av boligen.

Det er en del tørrsprekker på ytterkledningen og det er ett panelbord som har vrid seg noe innover (ytterligere undersøkelser må gjøres).
