Tilstandsrapport

📍 Bogstadveien 60 C, 0366 OSLO

Befaringsdato: 31.10.2024

Oppdragsnr.: 15408-1743

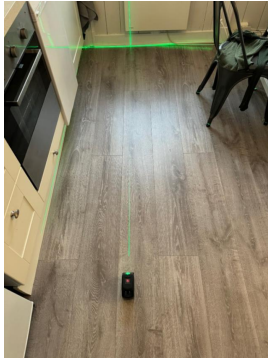
TG 3 Etasjeskille/gulv mot grunn

- Målt høydeforskjell på over 20 mm innenfor en lengde på 2 meter. Tilstandsgrad 3 gis med bakgrunn i standardens krav til godkjente måleavvik.

Det er målt ca. 36 mm høydeforskjell på gulv i stue over en lengde på ca. 2 m.

Det er målt ca. 37 mm høydeforskjell på gulv på kjøkken over en lengde på ca. 2 m.

Foto viser nivellering med krysslaser på kjøkken

- Andre tiltak:
- For å få tilstandsgrad 0 eller 1 må høydeforskjeller rettes opp. Ytterligere undersøkelser må foretas for å få kartlagt omfanget for utbedring.

Kostnadsestimat: 50 000 - 100 000

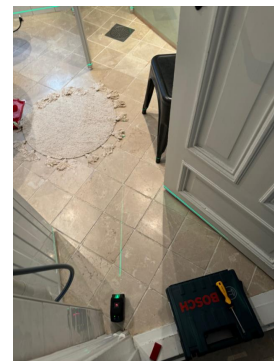
Kontroll med krysslaser av høydeforhold

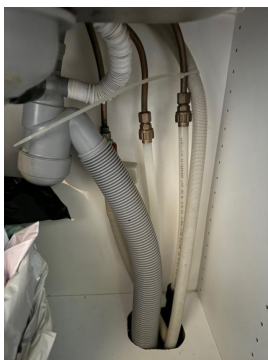
Vannlås under kjøkkenbenk.

Det anbefales at det ettermonteres en waterguard (automatisk stenging av vanntilførsel ved vannlekkasje) for å unngå vannskader ved en evt. lekkasje.

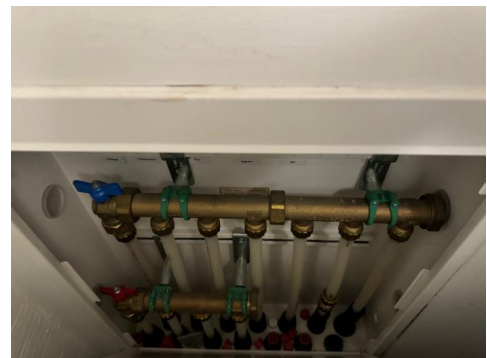
Fordelerskap for rør i rør

Avløpsrør

Det skal monteres tetting mellom innerrør og ytterør (Tettehylser) for rør-i-rør system i rom uten sluk.
