Tilstandsrapport

Boligbygg med flere boenheter

Karl Staaffs vei 70 , 0665 OSLO

Befaringsdato: 08.04.2026

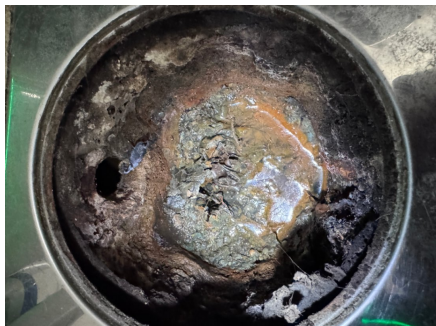
Badet er en eldre konstruksjon bygget etter byggtekniske forskrifter før 1997, hvor kravene til fuksikring ikke kan sammenlignes med dagens krav/standard. Det legges derfor til grunn at badet ikke kan anses å være utført med en fuksikring etter dagens krav for å kunne tåle normalt bruk og forventninger i dag. Dette er fordi dagens bruk har endret seg siden dette badet ble bygget. I tillegg har badets eventuelle tettsjikt utløpt den forventede brukstiden, og risikoen for lekkasjer fra badet vil øke med årene som går. Sluket på badet er et støpejernssluk med rustdannelse og manglende stakeplugg, som gjør at det er luftlekkasjer fra avløpssystemet og inn på badet/leiligheten. Det er begrenset med ventilasjon i rommet, og det er synlig at malingen i taket har krakkelert/sprukket opp som følge av dette (økt fuktbelastning).

Støpejernssluk fra 1960

Det anbefales en full renovering av badet innen kort tid. Badet brukes i dag av nåværende eier(e), men videre bruk av badet er på brukers/eiers risiko da det ikke er noen garanti på tettheten på badet. Dersom en renovering ikke passer seg bør det som et minimum installeres et lukket dusjkabinett med avløp direkte ned i sluket for å unngå å belaste gulv og vegger med vann ved bruk.
