Andelsleilighet  
Drangedalsvegen 22  
3920 Porsgrunn

**Boligens tekniske tilstand:**

Dato: 05/05/2025

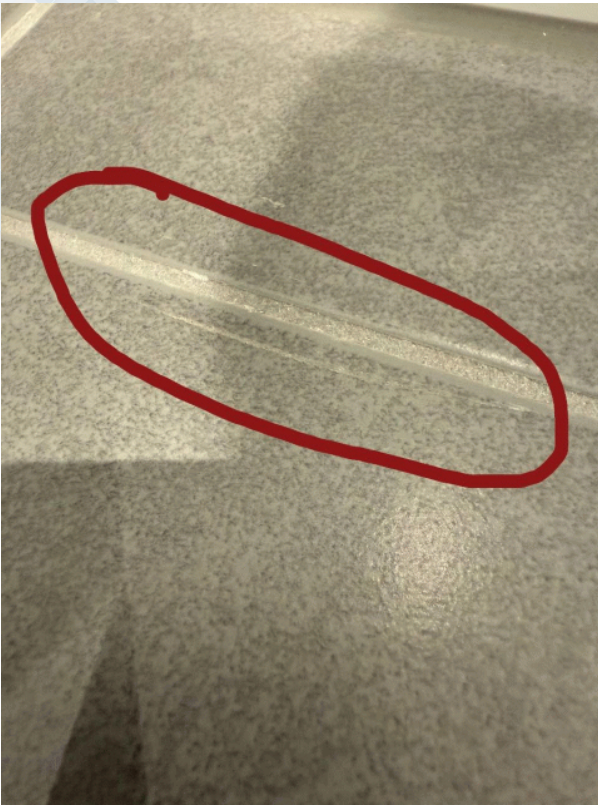
#### TG 2 1.1.2 Overflate gulv

- Det er påvist riss og sprekker, se under.
- Det er ikke påvist sprekker i fuger.
- Det er ikke påvist bom (hulrom) under fliser.
- Det er ikke påvist spor etter råteskade, muggvekst eller skadedyr.
- Det er ikke påvist tilfredsstillende fall til sluket. Se under.
- Terskel er vurdert som tilfredsstillende.
- Det er ikke påvist knirk i gulvet.
- Det er påvist tilfredsstillende høydeforskjell fra toppen av sluket til toppen av membranen ved dørterskelen.
- Det er ikke påvist flekker eller andre skader.

Fall på gulv ble kontrollert med laser. Det registreres 8mm fall over en lengde på ca. 3m ut fra dørterskel mot sluk. Det ble avdekket tilstrekkelig membranoppkant på dørterskel (min. 15mm), men nedsenk i dusjhjørnet ble målt til 6-7mm hvor kravet etter gjeldende byggeforskrift er 10mm.

Overflatene for øvrig fremstår i normalt god stand, foruten en liten sprekk i flis under innredningen.

TG2 vurderes grunnet ikke tilstrekkelig nedsenk i dusjhjørnet og sprekk i flis under innredningen.
