# Tilstandsrapport

Enebolig

Høgbakken vest 2, 2266 ARNEBERG

Befaringsdato: 08.10.2025

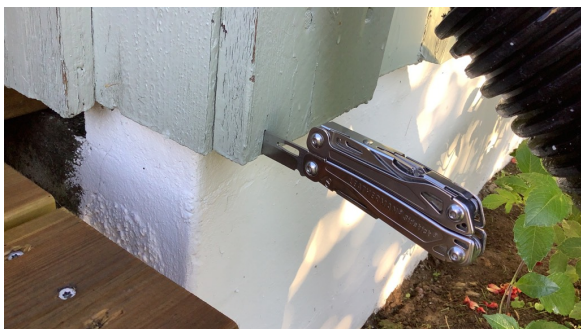
- Det er ingen eller liten lufting i nedre kant av kledning mot grunnmur.
- Det er påvist spredte råteskader i bordkledningen.

Eksempel på råteskadet kledning.

- Råteskadet trekledning må skiftes ut.

Det er ikke behov for å gjøre enkeltstående tiltak for å forbedre lufting bak bordkledningen, men hvis bordkledning skal skiftes på hele vegger bør lufting etableres.

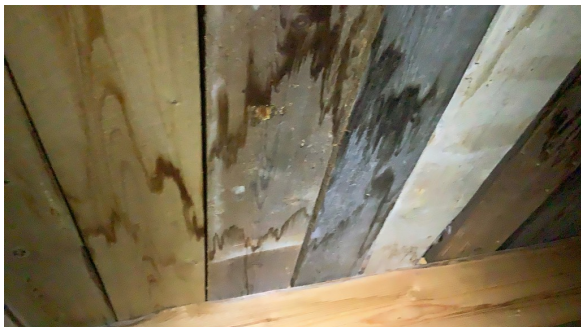
Det er påvist fuktskjolder rundt pipe, men det måles tørt på befaringsdagen. Det er ukjent om fuktskjolder oppstod før takteking ble skiftet, eller om det skyldes utettheter ved spesielle værforhold.

Fuktskjolder i taktro inntil pipe.

Følg med på forholdet rundt pipe ved forskjellige klimatiske forhold. Hvis fukt oppdages bør det monteres en heldekkende pipehatt.

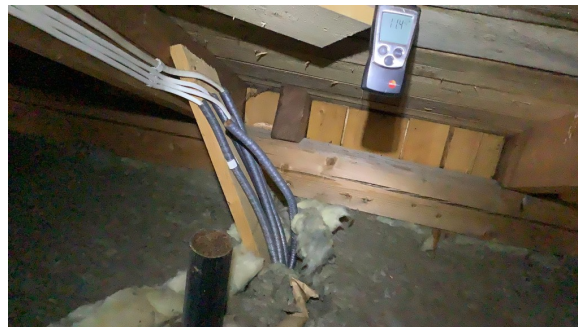
Det er ikke montert lufteventil på avløpslufting på loft.

Lufteventil bør monteres på avløp.

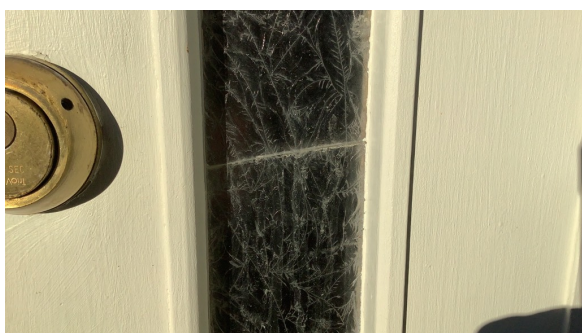
Avviket gjelder sprukket glass i ytterdør.

Sprukket glass i ytterdør.

- Dører med punkterte/sprukne glass må påregnes skiftes ut, enten hele døren eller kun selve glassene.

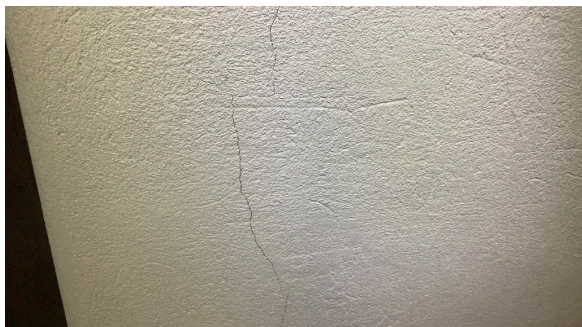
Det er påvist riss i puss på pipe i kjeller.

Riss i puss på pipe.

Riss i pipe kan utbedres ved vedlikehold etter egne ønsker.

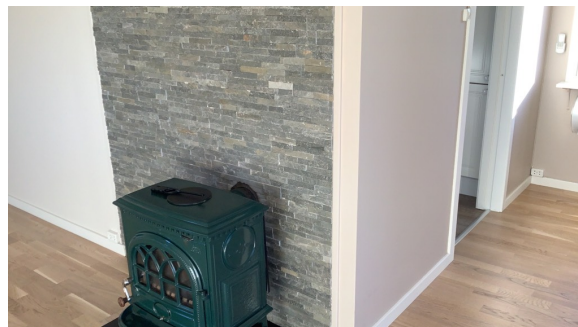
Kostnadsestimat gjelder åpning av vegg for å gjøre pipevange tilgjengelig.

En pipevange er innkledd bak delevegg.

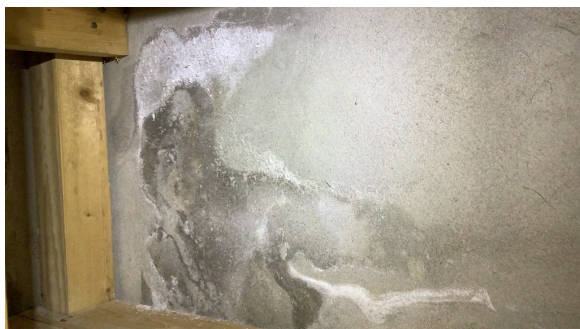
- Det er påvist indikasjoner på noe fuktgjennomtrenging i kjellergulv.
- Det er påvist indikasjoner på noe fuktgjennomtrenging inn i kjellermur.

Eksempel på saltutslag på grunnmur.

- Det påviste fuktnivå gir grunn til å overvåke konstruksjonen jevnlig for å se utvikling over tid, og eventuelt foreta tiltak for å unngå fuktskader.

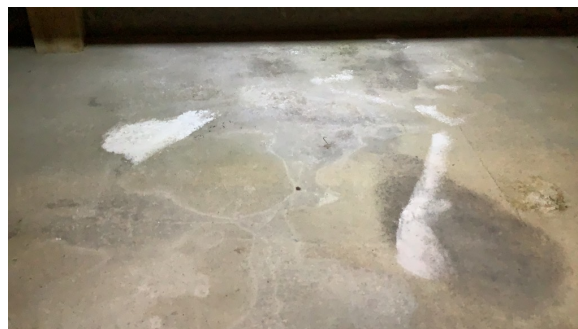
Eksempel på saltutslag på betonggulv.

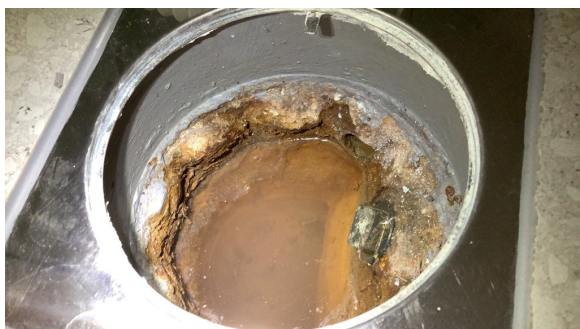
- Eldre sluk av støpejern er ofte utsatt for rust som kan medføre lekkasjer. Eventuelle lekkasjer kan medføre fuktskader på tiliggende konstruksjoner.
- Overvåk tilstanden jevnlig. For å få tilstandsgrad 0 eller 1 må slukløsningen skiftes ut og sannsynligvis må også membransjiktet skiftes/utbedres. Det er imidlertid vanskelig å si noe om tidspunktet for når dette er nødvendig.
- Sluket må sjekkes og rengjøres jevnlig.
- Uten tilfredsstillende klemring er det vanskelig å sikre en vanntett overgang mellom smøremembranen og sluket. Dette øker risikoen for at vann kan sive ned langs sidene av sluket og forårsake fuktskader i gulvkonstruksjonen og omkringliggende område.

Støpejernsluk, og smøremembran er smurt ned i sluket.

Det er ikke påvist behov for tiltak så lenge tett dusjkabinett fortsatt benyttes.

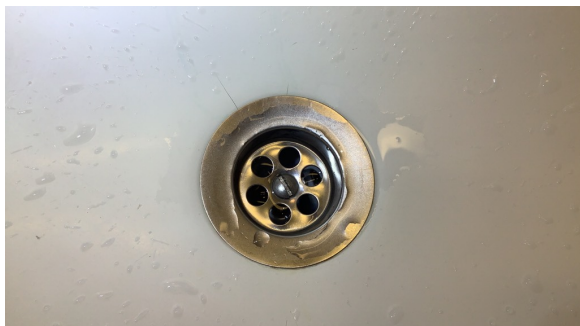
Det er påvist riss i servant.

- Riss er vanligvis overfladiske skader i servantens overflate eller glasur. Konsekvensene av riss er hovedsakelig kosmetiske.

Riss i servant.

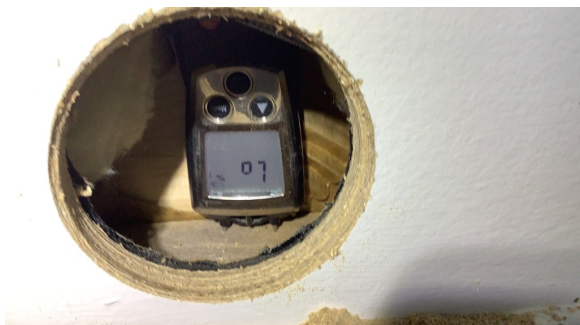
Hulltaking er foretatt uten å påvise unormale forhold. Hulltaking er foretatt i soverom bak dusjkabinett. Fuktkvotemåling (vekt%) i konstruksjonen ble målt til 8.

Hulltaking, og det måles tørt.

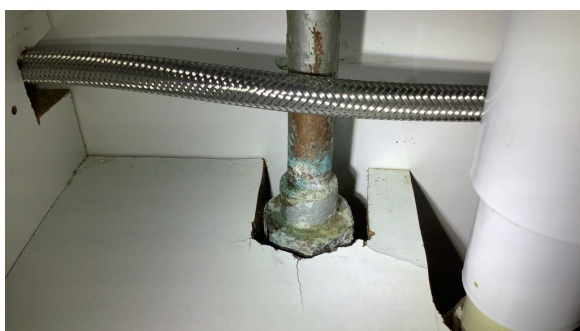
Kupling i benkeskap på badet "svetter" noe, og må utbedres.

Kupling som «svetter» i benkeskap på badet må utbedres.

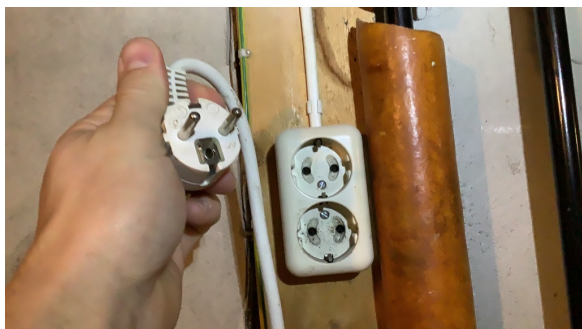
Utilfredsstillende el-tilkobling iht. gjeldende forskrift.

- Det bør etableres tilfredsstillende el-tilkobling etter gjeldende forskrift.
