Tilstandsrapport

📍 Åmotsvegen 21 D, 4480 KVINESDAL

gnr. 162, bnr. 558, snr. 2

Oppdragsnr.: 20755-1121

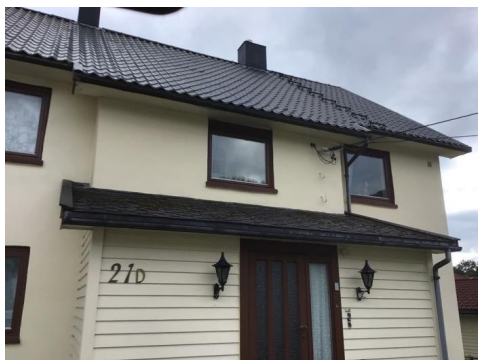
Taktekking av aluminiums/stål plater med undertak av takbord.
Taktekking over inngangspartiet med taksingel.

- Mer enn halvparten av forventet brukstid er passert på undertak.
- Mer enn halvparten av forventet brukstid er passert på taktekingen.

Tekkingen har mose og slitasje på grunn av elde over inngangspartiet
Ingen åpenbare lekkasjesymptomer
avdekket ved besiktigelse på innvendige overflater.
Normalt vedlikehold og utskifting av slitte plater må forventes.

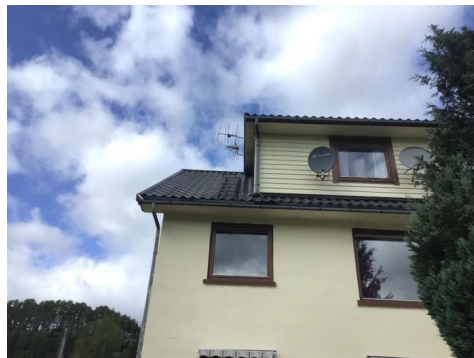
Takrenner og nedløp av plast.

- Mer enn halvparten av forventet brukstid er passert på renner/nedløp/beslag.

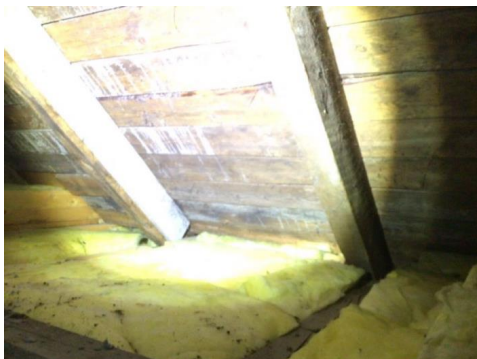
Luftet sperrekonstruksjon av tre. Kaldt loft.

Det er montert ventiler i gavler for ventilering av øverste loft. Deler av konstruksjonen er lukket, full tilstandsvurdering og vurdering av isolasjonsevne krever nærmere undersøkelser. Det gjøres oppmerksom på at takkonstruksjoner som er kledd inne eller ikke har inspeksjonsmulighet er en risikokonstruksjon. Det ble for øvrig ikke registrert indikasjon på fukt/kondens relaterte symptomer i innvendig takhimling på befaringsdagen.

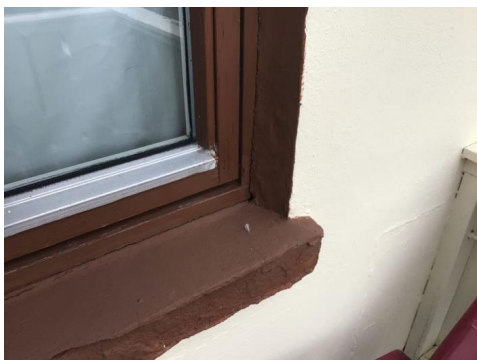
Malte trevinduer med 2 lags glass. Karmene i vinduer er værslitte utvendig og det er sprekker i trevirket.

- Karmene i vinduer er værslitte utvendig og det er sprekker i trevirket. Det er påvist avvik rundt innsettingsdetaljer, sprekker mellom vindu og vegg.

Det ikke sålebeslag under vinduer og mangelfull tetting/ pussing rundt vinduene.

Dette kan påføre vinduene store fukt belastninger ved optrekk av fukt via mur, som videre kan medføre fuktskader på vinduskarmen

Det må gjøres tiltak med tetting rundt vinduer som har sprekker mellom vindu og mur.

Det anbefales å montere beslag under vinduene for å forhindre at fukt trekker opp i karm.

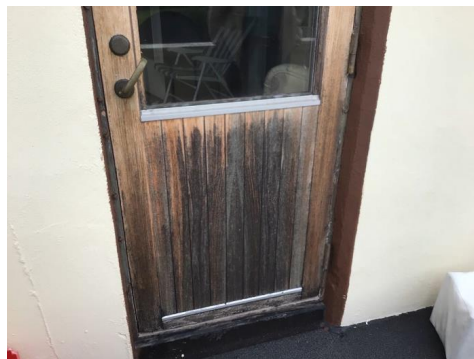
Balkongdør i stue

- Karmene i dører er værslitte utvendig og det er sprekker i trevirket.
- Det er påvist dører som er vanskelig å åpne eller lukke.

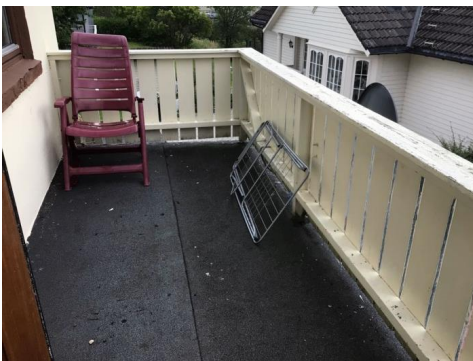
Balkong/terrasse med dekke av takbelegg med tre rekkverk.
Treverk fremstår med normal vær- og aldersslitasje.
Normalt vedlikehold av treverk må påregnes.

- Det er avvik:
- Rekkverket er for lavt i forhold til dagens forskrift til rekkverkshøyder. Rekkverkshøyde ca 88 cm, dagens forskrift er 100cm.

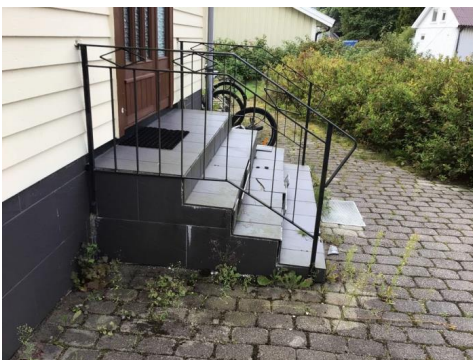
Utvendige trapper av betong med skifer.

- Det er avvik:
- Løse skiferstein i trappen.
- Rekkverkshøyden og åpningen i rekkverket er ikke i henhold til dagens forskriftskrav.

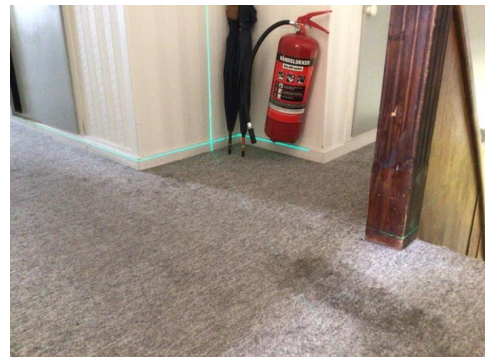
Gang loft

- Målt høydeforskjell på over 15 mm gjennom hele rommet.
- Tilstandsgrad 2 gis med bakgrunn i standardens krav til godkjente måleavvik.

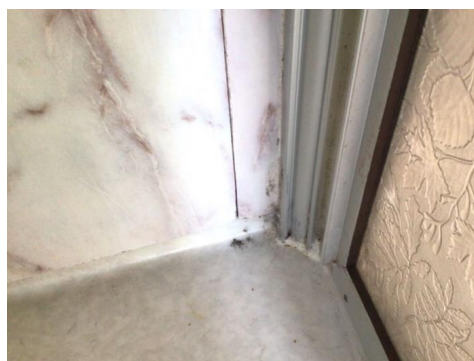
Utettheter i plateskjøt i dusj

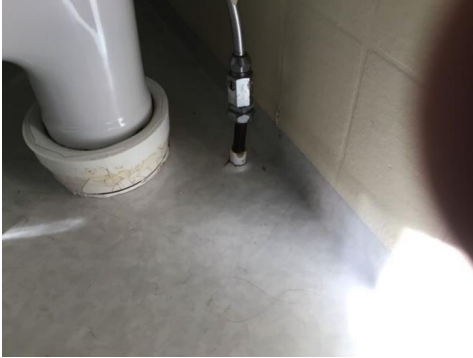
Utett rund vannrør bak toalett

- Det er avvik:
 - Det er mulighet for at det kan forekomme vannlekkasje på våtrommet hvor vann ikke vil gå til sluk.
- Begrenset tilgang til sluk fra hele bade, ikke tilgang til sluk fra hele badet.
- Det er påvist avvik i krav til høydeforskjell/fall-løsning på våtrommet.
 - Målinger viser at det ikke er fall til sluk (motfall)
- Det er registrert utettheter rundt vannrør bak toalett.

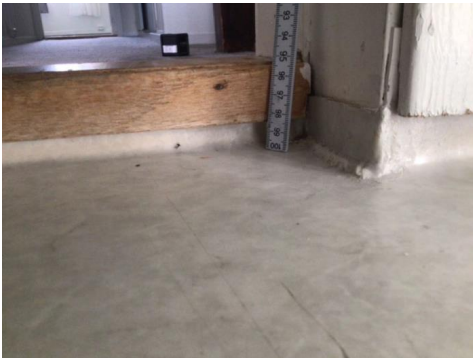
15mm oppkant under dør.

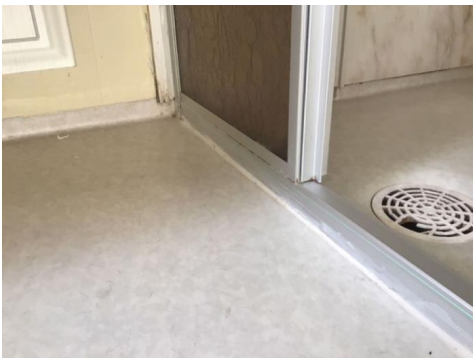
Ikke tilgang til sluk fra hele gulvet.

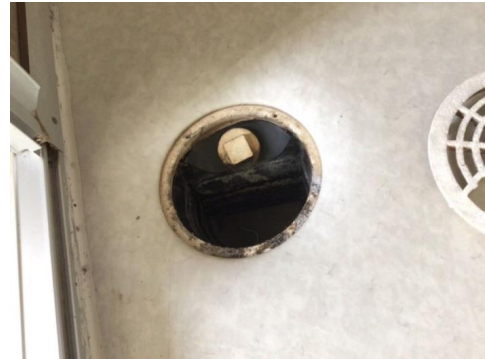
Badet har plastsluk og synlig vinylbelegg under sluk mansjetten som tettesjikt.

- Mer enn halvparten av forventet brukstid er passert på slukløsningen.

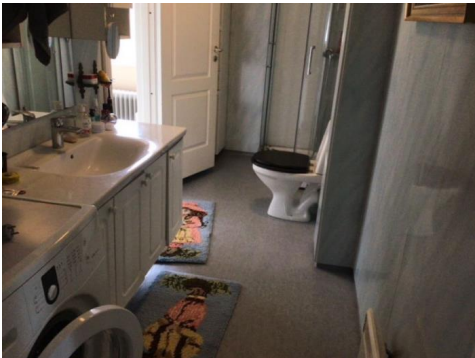
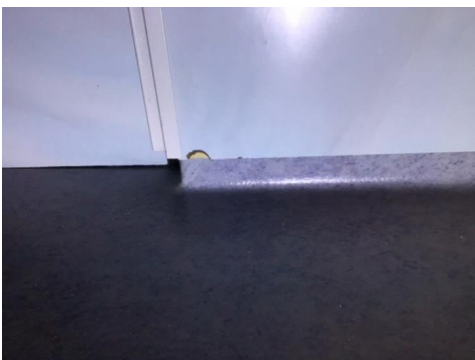
Skader i bunn av våtromsplate

Det er påvist utettheter i plateskjøter i dusj.
Det er påvist skader på våtromsplater.

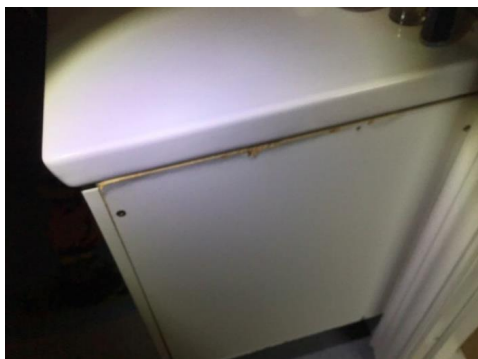
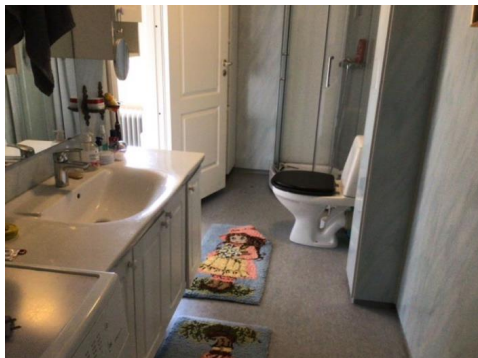
Skader på baderomsinnredning

Det er påvist skader på baderomsinnredning

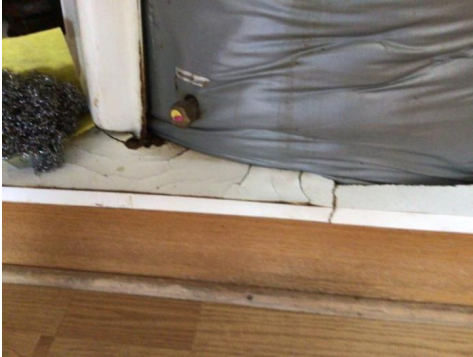
Skader i bunnen av kjøkkenskap under varmtvannsberederen

- Det er påvist skader på overflater/kjøkkeninnredning utover normal slitasjegrade.

Det er påvist avvik i fuger over kjøkkenbenk.

Bunn av kjøkkenskap under vask har skader.

Skader i kjøkkenskap under vask må det gjøres utbedring/utskifting på.

Anbefaler å installere komfyrvakt og lekkasjedeteksjon på kjøkkenet.

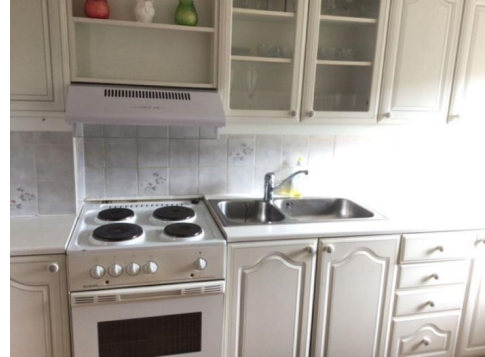
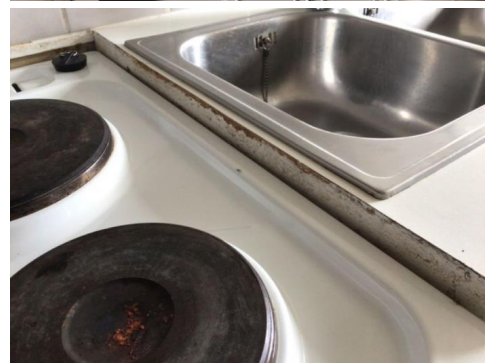
Skader på benkeplate

- Det er påvist at overflater har noe skader.

Det mangler komfyrvakt og lekkasjedeteksjon ved oppvaskmaskin/oppvaskkum men det var ikke et krav ved byggeår.

Anbefaler å installere komfyrvakt og lekkasjedeteksjon på kjøkkenet.

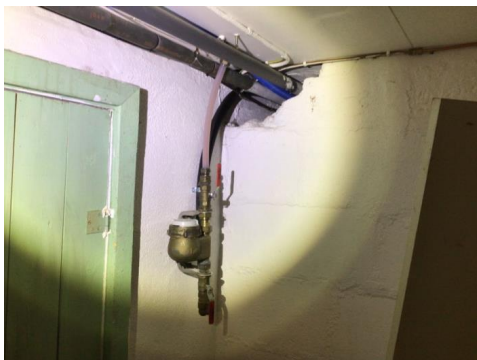
Boligen har hovedsakelig plastrør skjult i konstruksjon til bad og kjøkken i 2-3 etg.

- Mer enn halvparten av forventet brukstid er passert på innvendige vannledninger.

Normal levetid for vannrør av kobber, vannrør av plast er 25-75 år. TG gis for normal slitasjegrاد og at det ikke ble registrert lekkasje på befaringsdagen, men vet ved fremtidig renoveringer der konstruksjon åpnes, anbefales det utskifting av vannrør som er over 25 år.

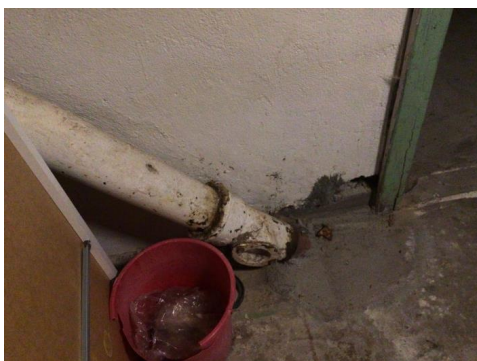
soil rør i kjelleren

Avløpsrør videre av støpejern, synlig i kjelleren

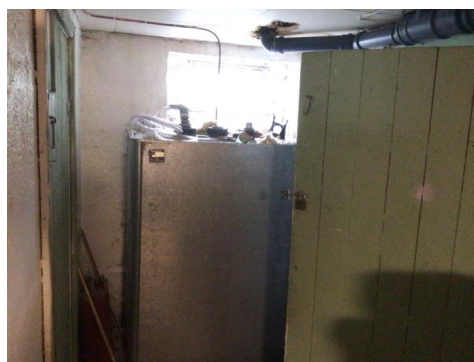
Oljetank av stål plassert i kjeller.

- Det foreligger krav om sanering av oljetank.

Det foreligger krav om sanering av oljetank. Det er ikke påvist tilfredsstillende lekkasjesikring på oljetank som er i bruk. Den 1. januar 2020 ble det forbudt å bruke fossil fyringsolje til oppvarming av bygninger. Det betyr at alle må ha tatt i bruk alternative oppvarmingsløsninger etter denne dato. Kommunene har ansvar for å håndheve forbudet.
