# Tilstandsrapport

Tomannsbolig beliggende i 2 etg med loft

Åmotsvegen 21 D, 4480 KVINESDAL

Befaringsdato: 20.03.2025

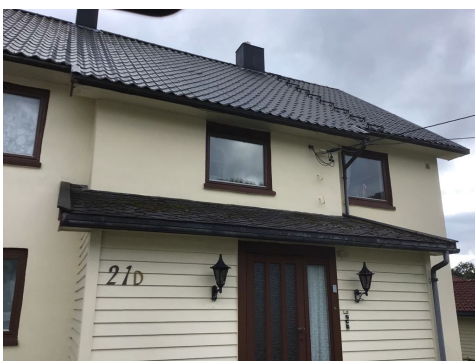
Tekkingen har mose og slitasje på grunn av elde over inngangspartiet  
Ingen åpenbare lekkasjesymptomer  
avdekket ved besiktigelse på innvendige overflater.  
Normalt vedlikehold og utskifting av slitte plater må forventes.

Stedvis noe mose på overflate over inngangspartiet.  
Anbefales fjernet da det kan forringe levetid på taktekingen.

- Overvåk tilstanden jevnlig. For å få tilstandsgrad 0 eller 1 må tekkingen skiftes ut, men tidspunktet for når dette er nødvendig er vanskelig å si noe om.

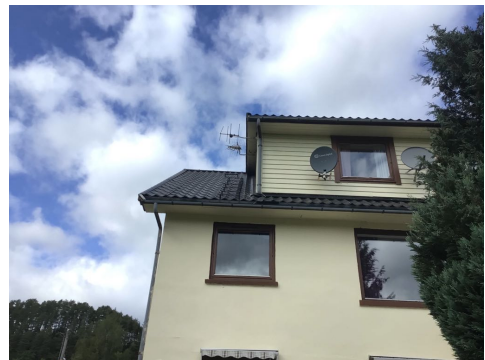
Pipe beslått.

Det anbefales montering av snøfangere på tak over områder hvor det foregår ferdsel på vinterstid.

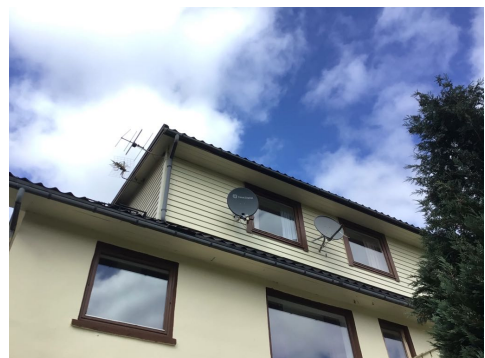
Yttervegger av murkonstruksjon med pusete flater.

Ved skiftning av kledning bør det etableres tetting med muse band i nedre deler av konstruksjonen.

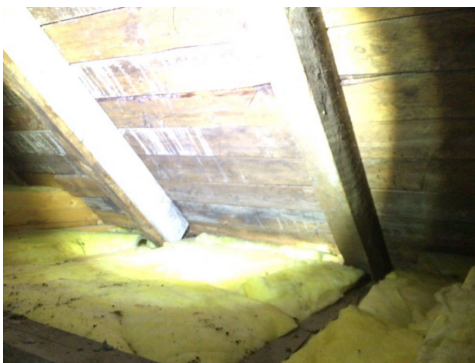
Det gjøres oppmerksom på at takkonstruksjoner som er kledd inne eller ikke har inspeksjonsmulighet er en risikokonstruksjon. Det ble for øvrig ikke registrert indikasjon på fukt/kondens relaterte symptomer i innvendig takhimling på befaringdagen.

Det bør etableres bedre lufting av takkonstruksjonen ved gjenbygde takflater.

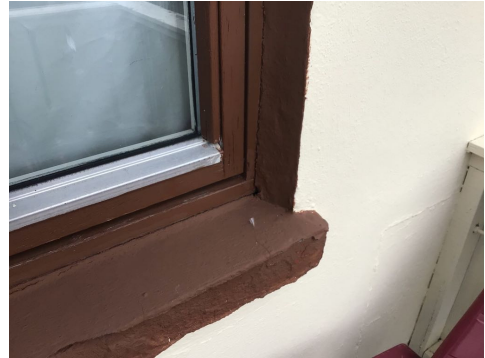
Karmene i vinduer er værslitte utvendig og det er sprekker i trevirket.

- Det er avvik:
  - Karmene i vinduer er værslitte utvendig og det er sprekker i trevirket. Det er påvist avvik rundt innsettsdetaljer, sprekker mellom vindu og vegg.
  - Det er påvist at enkelte vinduer er vanskelig å åpne/lukke. Enkelte vinduer sitter i nedre karm ved fullåpning, dette ansees normalt utfra alder på dem. Stedvis noe alder- og værslitasje på karm/rammer.
- Det ikke sålebeslag under vinduer og mangelfull tetting/ pussing rundt vinduene.
- Dette kan påføre vinduene store fukt belastninger ved opptrekk av fukt via mur, som videre kan medføre fuktskader på vinduskarmen

- Tiltak:
- Det må gjøres tiltak med tetting rundt vinduer som har sprekker mellom vindu og mur.
- Det anbefales å montere beslag under vinduene for å forhindre at fukt trekker opp i karm.
- Det må foretas lokal utbedring.

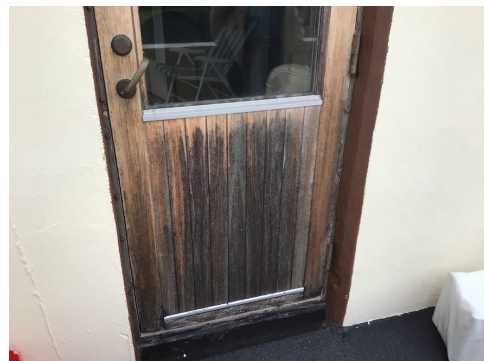
Balkongdør i stue

- Det er påvist dører som er vanskelig å åpne eller lukke.
  - Karmene i dører er værslitte utvendig og det er sprekker i trevirket.
- Det er påvist dører som er vanskelig å åpne eller lukke
- Balkongdørene henger i karm og har noe vær-, bruks- og alder slitasje. Hovedytterdører fungerer OK og har påregnelig bruksslitasje alder tatt i betraktning, denne anses som felles med leiligheten i 1 etg

- Det må foretas lokal utbedring.

Balkongdører i stue må det påregnes vedlikehold og justering. Det må gjøres tiltak på dørvrider

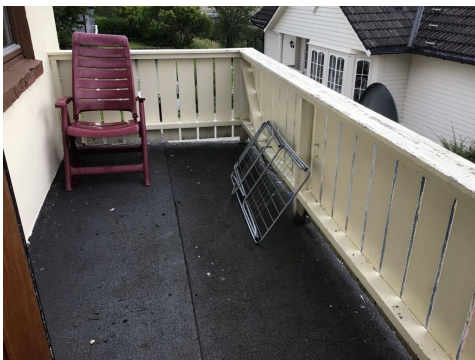
- Balkong/terrasse ligger over innredede boligrom, usikker konstruksjon. Konstruksjonsutforming gir økt fare for skader.
- Rekkverket er for lavt i forhold til dagens forskrift til rekkverkshøyder. Rekkverkshøyde ca 88 cm, dagens forskrift er 100cm.

-Det er ikke krav om utbedring av rekkverkshøyde opp til dagens forskriftskrav.

-Videre undersøkelse av oppbyggingen av terrassen anbefales

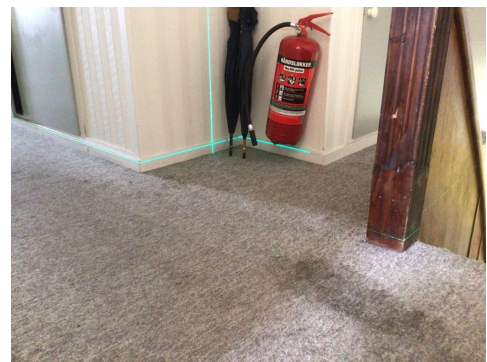
Gang loft

- Målt høydeforskjell på over 15 mm gjennom hele rommet. Tilstandsgrad 2 gis med bakgrunn i standardens krav til godkjente måleavvik.

- For å få tilstandsgrad 0 eller 1 må høydeforskjeller rettes opp. Det vil imidlertid sjelden være økonomisk rasjonelt som et enkeltstående tiltak i en bolig som dette. Dersom boligen en gang skal renoveres, kan man vurdere slike tiltak.

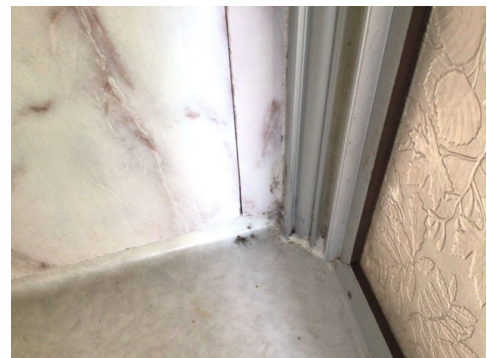
Utettheter i plateskjøt i dusj

Det må gjøres lokal utbedring i plateskjøter i dusj.

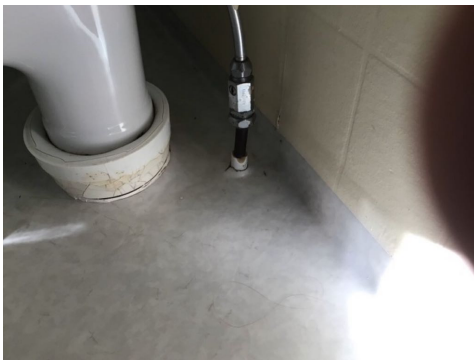
- Det er avvik:
  - Det er mulighet for at det kan forekomme vannlekkasje på våtrommet hvor vann ikke vil gå til sluk.
- Begrenset tilgang til sluk fra hele bade, ikke tilgang til sluk fra hele badet.
- Det er påvist avvik i krav til høydeforskjell/fall-løsning på våtrommet.
  - Målinger viser at det ikke er fall til sluk (motfall)
- Det er registrert utettheter rundt vannrør bak toalett.

Utett rund vannrør bak toalett

- Tiltak:
- Det må etableres avrenning inn til sluk for hele våtrommet  
Installasjon av tett dusjkabinett anbefales.  
Det må foretas utbedring av fallforhold fra hele gulvet med fall til sluk.  
Overflaten må utbedres eller skiftes

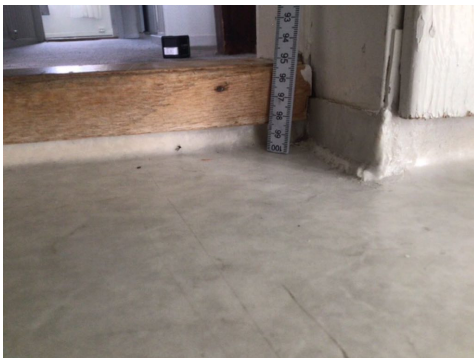
15mm oppkant under dør.

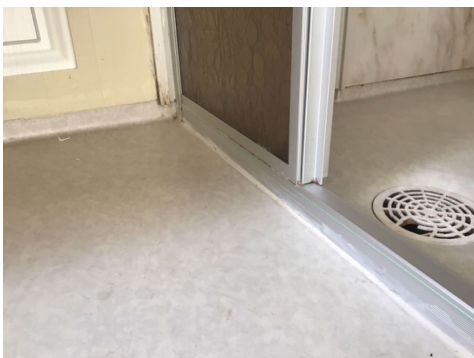
Ikke tilgang til sluk fra hele gulvet.

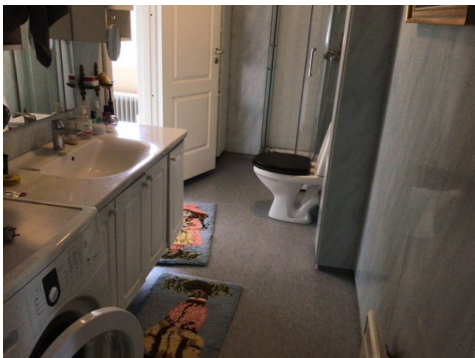
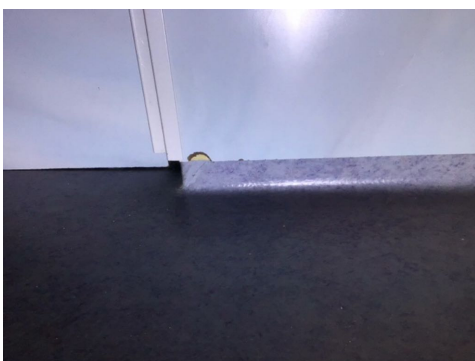
Skader i bunn av våtromsplate

Det er påvist utettheter i plateskjøter i dusj.  
Det er påvist skader på våtromsplater.

Tiltak på våtromsplatene bør utføres.

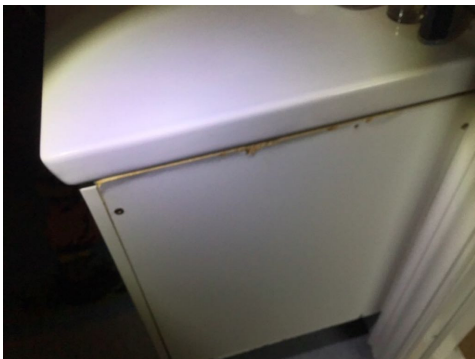
Det er påvist skader på baderomsinnredning

Skader på baderomsinnredning

Lokal utbedring av baderomsinnredning bør gjøres

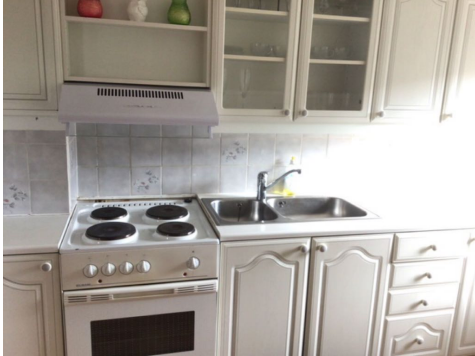
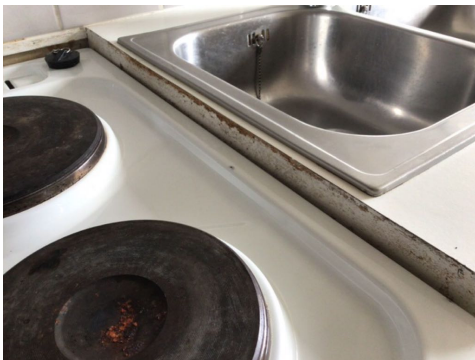
- Det er påvist at overflater har noe skader.

Skader på benkeplate

Anbefaler å installere komfyrvakt og lekkasjedeteksjon på kjøkkenet.

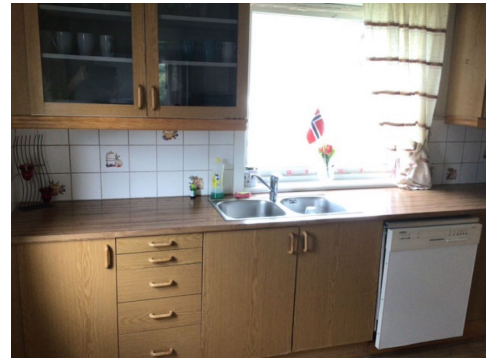
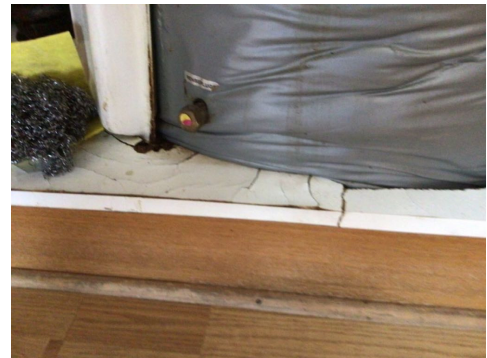
- Det er påvist skader på overflater/kjøkkeninnredning utover normal slitasjegrad.

Det er påvist avvik i fuger over kjøkkenbenk. Bunn av kjøkkenskap under vask har skader. Det mangler komfyrvakt og lekkasjedeteksjon ved oppvaskmaskin/oppvaskkum men det var ikke et krav ved byggeår.

Skader i bunnen av kjøkkenskap under varmtvannsberederen

Det bør gjøres tiltak på fuger over kjøkkenbenk. Skader i kjøkkenskap under vask må det gjøres utbedring/utskifting på. Anbefaler å installere komfyrvakt og lekkasjedeteksjon på kjøkkenet.

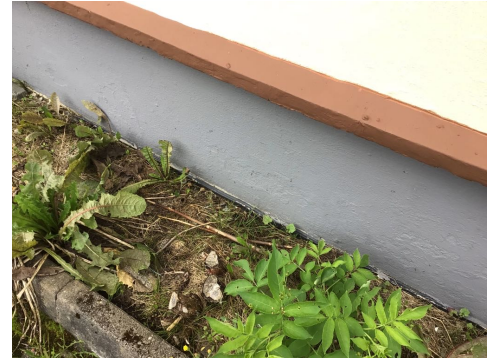
Murt grunnmur. Mindre stedvis riss i pussflate, men ingen vesentlige sprekker observert som tilsier svikt. Normalt oppsyn og vedlikehold.
