Tilstandsrapport

📍 Åsane Senter 17 , 5116 ULSET

gnr. 188, bnr. 203

Oppdragsnr.: 12299-2652

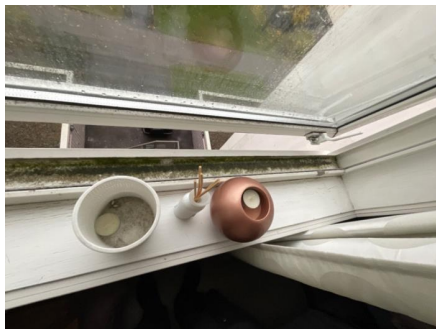
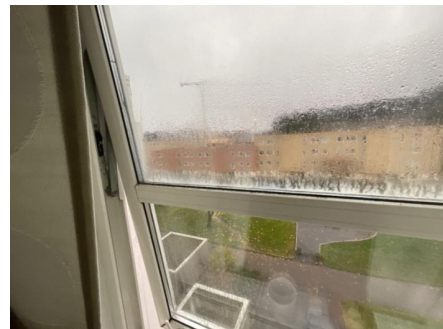
Vinduer

Det ble ved befaringen observert punktert vindu, men på grunn av alder kan det ikke utelukkes punkteringer. Punktering av eldre vinduer er påregnelig som følge av vanlig slitasje. Dårlige vinduer skal utbedres i regi av borettslaget.

Punktert glass på soverom
Mugg i karm på soverom

Lokal utbedringer må gjennomføres

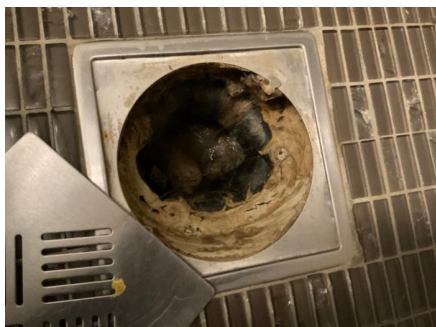
Ikke fremlagt dokumentasjon på utførelsen i sluk, utførelse av membran eller produkter brukt på våtrommet. Da flislim er ført over klemring, vil dette medføre en begrenset kontroll av utførelsen i sluk. Våtrommet har vært i daglig bruk, uten at det er opplyst om svikt eller avvik.

Innhent dokumentasjon på utførelse av tettsjikt samt produkter benyttet på våtrommet

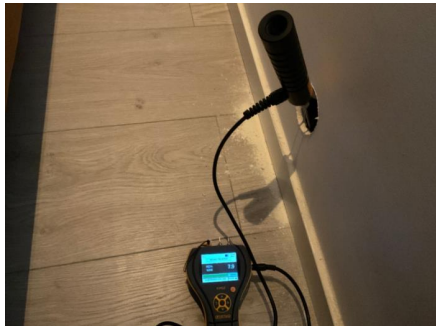
Hulltaking ble utført i stuen, uten funn av unormale fuktverdier.

- Målingen viste vektprosent på 7,9 %.
- Under 16 % anses å være normalt/tørt.
- Mellom 16-20 % anses å være i risikozonen for fukt-/råteskader.
- Over 20 % anses å være fuktig, med høy risiko for fukt-/råteskader.

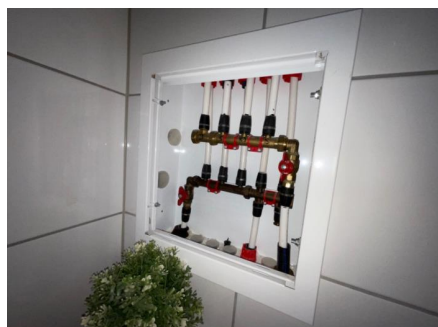
Vannrør er bare kontrollert i den aktuelle leiligheten. Felles rør, stigeledninger mm. er ikke kontrollert grunnet lite tilkomst.

Det meste av rørnett er skjult og gir derfor ikke mulighet for visuell kontroll. Skjult nett kan være eldre.
