# Tilstandsrapport

Enebolig

Liljavegen 80 , 2116 SANDER

Befaringsdato: 18.03.2026

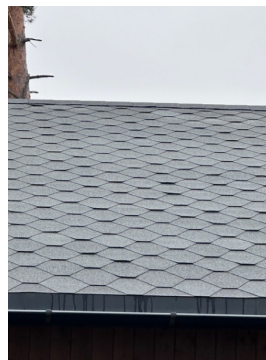
Forkantblekk, takrenner og nedløp i lakkert metall.

- Det mangler snøfangere på hele eller deler av taket, men det var ikke krav om dette på byggemeldingstidspunktet.

- Det er ikke krav om utbedring av snøfangere opp til dagens krav.

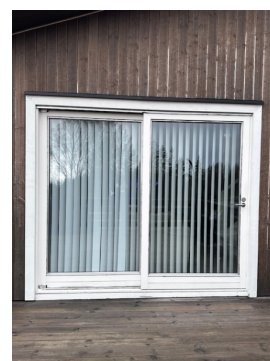
Mer enn halvparten av forventet brukstid er oppbrukt på skyve terrassedør.

Overvåk tilstanden jevnlig. For å få tilstandsgrad 0 eller 1 må skyve terrassedøren skiftes ut, men tidspunktet for når dette er nødvendig er vanskelig å si noe om.

**Kostnadsestimat: 20 000 - 100 000**
