# Tilstandsrapport

Enebolig

Liljavegen 80 , 2116 SANDER

Rapportdato: 20.03.2026

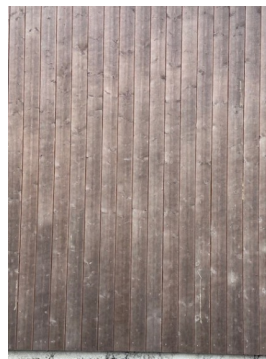
- Bordkledning går stedvis nesten helt ned i terreng.

Panel er nær betongheller v/inngang. Værslitt panel på gavl v/stue.

- Lokal utbedring bør foretas for å øke avstanden mellom terreng og bordkledning.

Påregn beising av utvendig panel.

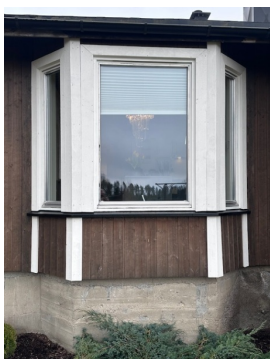
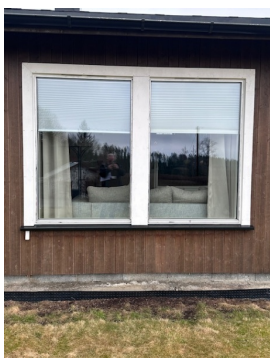
Mere enn halvparten av forventet brukstid er oppbrukt på vinduer.

Overvåk tilstanden jevnlig. For å få tilstandsgrad 0 eller 1 må vinduene skiftes ut, men tidspunktet for når dette er nødvendig er vanskelig å si noe om.

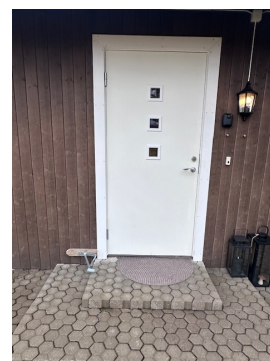
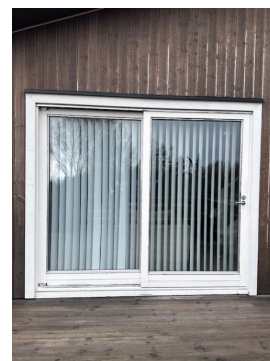
Mer enn halvparten av forventet brukstid er oppbrukt på skyve terrassedør.

Overvåk tilstanden jevnlig. For å få tilstandsgrad 0 eller 1 må skyve terrassedøren skiftes ut, men tidspunktet for når dette er nødvendig er vanskelig å si noe om.

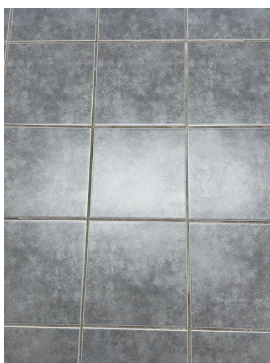
Gulvfliser med varme. Høydeforskjell på gulv fra dørterskel til topp slukrist er 25 mm. Generelt skal det kommenteres om fliser, at ved normal liming er det mangelfull fylling av lim under 10-20% av fliser og bom i deler/hele fliser kan forekomme.

- Det er påvist avvik i fallforhold til sluk i forhold til krav i forskrift på byggetidspunktet.

- Til tross for avviket i fall/høydeforskjell til sluk, vil gulvet fortsatt kunne lede vann mot sluket, men med redusert effektivitet. Dette kan potensielt øke risikoen for vannansamling i enkelte områder av badet.

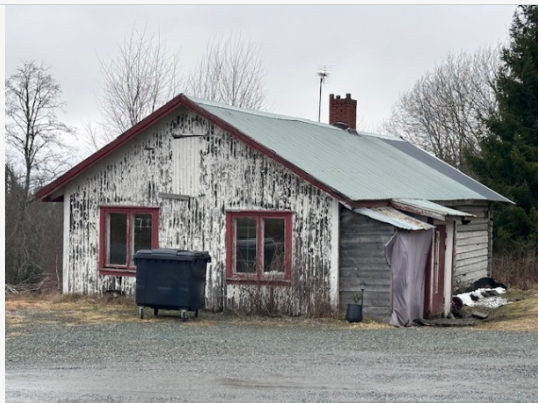
Huset har setningsskader.

Bygningen er i en meget dårlig forfatning og det må påregnes oppgraderinger, samt skjulte feil og skader.
