Tilstandsrapport

Fritidsbolig

Behimveien 361, 1970 HEMNES
  AURSKOG-HØLAND kommune
  # gnr. 108,108, bnr. 21,25, snr. 0,0

Befaringsdato: 28.06.2024

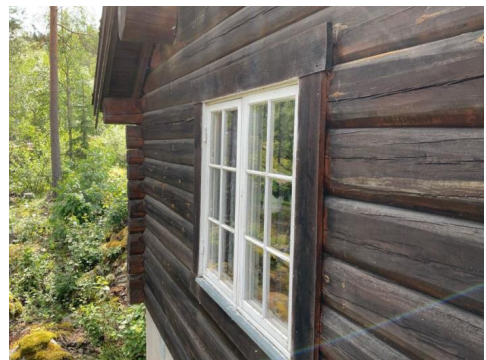
Vinduer

- Det er påvist avvik rundt innsettsdetaljer.
- Karmene i vinduer er slitte og det er sprekker i trevirket.

Enkelte vinduer har stor slitasje.

Det mangler vannbrett og beslag over vinduene - her vil vann trenge inn mellom omramming og vindu.

- Det må påregnes noe vedlikehold og at enkelte vinduer må skiftes ut.
- Det bør gjøres tiltak for å lukke avviket.

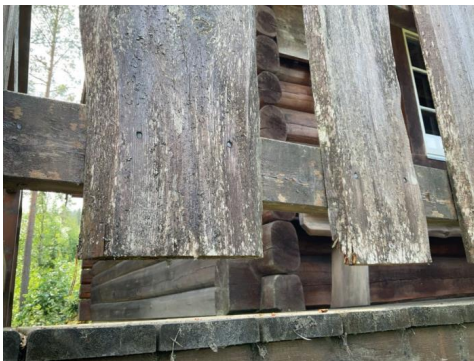
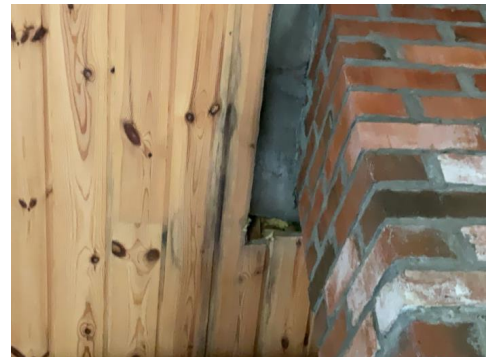
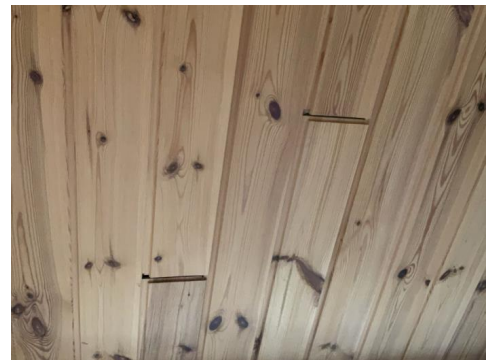
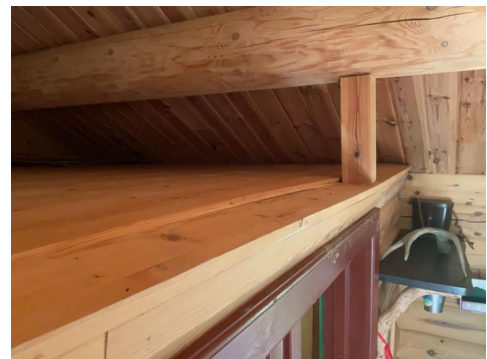
Takoverbygd veranda

- Rekkverket er for lavt i forhold til dagens krav til rekkverkshøyder.
- Det er værslitt/oppsprukket trevirke/trepaneler.
- Konstruksjonene har skjevheter.

Rekkverkshøyde er ca. 90cm. og tilfredsstilte byggeårets krav. (dagens krav er 100cm.)

Det er råteskader i enkelte rekkverksbord.

- Det må foretas tiltak for å lukke avviket.
- Det er ikke krav om utbedring av rekkverkshøyde opp til dagens forskriftskrav.

Kostnadsestimat: 10 000 - 50 000

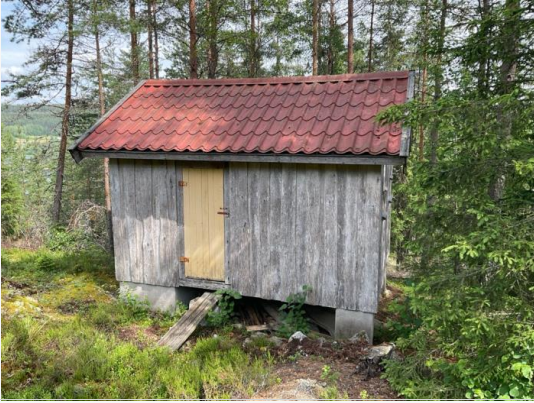
Uthus

Taket mangler forkantbeslag, takrenner og nedløp.

Gulvbjelker er av 2"4" som er for svak for denne konstruksjonen og det er noe "svai" i gulvet. Gulvkonstruksjonen bør forsterkes.
