Tilstandsrapport

Boligbygg med flere boenheter

Brannvaktsgate 25 B, 3256 LARVIK

Befaringsdato: 15.01.2025

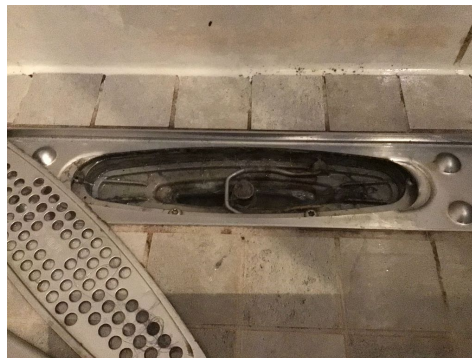
1 ETASJE > BAD/VASKEROM

Vurdering av avvik:

- Det er mulighet for at det kan forekomme vannlekkasje på våtrommet hvor vann ikke vil gå til sluk.
- Det er påvist avvik i fallforhold til sluk i forhold til krav i forskrift på byggetidspunktet.

- Det må gjøres nærmere undersøkelser.

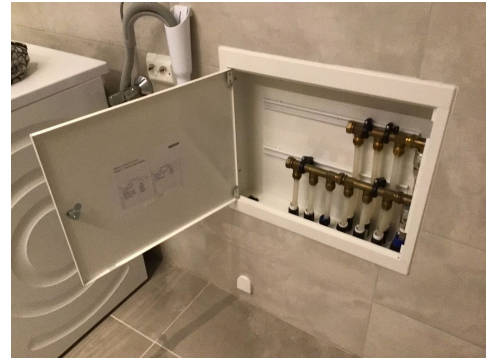
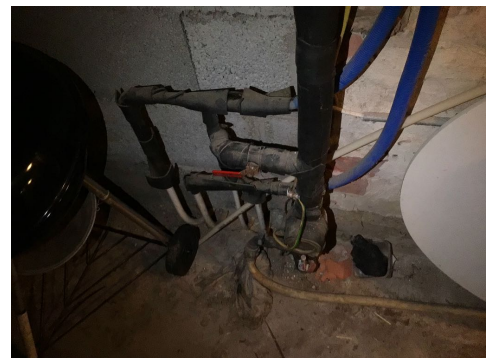
TG 2 Avløpsrør

Avløpsrør av plast og støpejern/soil. Det er fra forskjellig alder.

- Det er ikke behov for utbedringstiltak siden anlegget fungerer i dag, men ut ifra alder kan skader plutselig oppstå på eldre anlegg.
- I forbindelse med oppgradering av våtrom vil det være naturlig med utskiftning av rør.
