# Tilstandsrapport

Tomannsbolig

Vestbyveien 3A , 1914 YTRE ENEBAKK

Befaringsdato: 05.12.2025

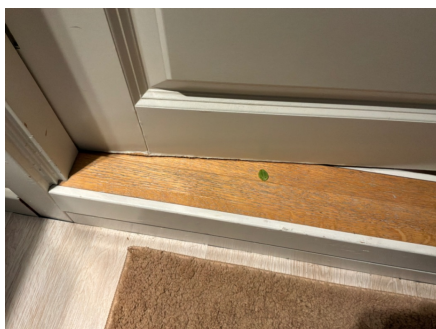
### Vurdering av avvik:

Avviket ses i sammenheng med manglende mekanisk avtrekk i rommet.

Døren på toalettrommet bør enten kappes i bunn og fuktsikres eller skiftes ut for å forhindre videre svelling og funksjonssvikt.

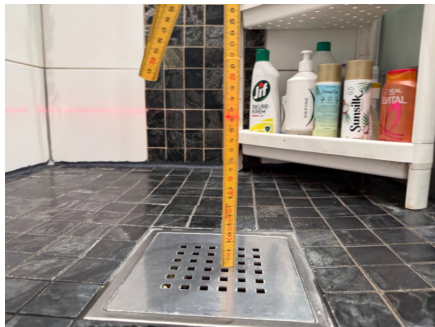
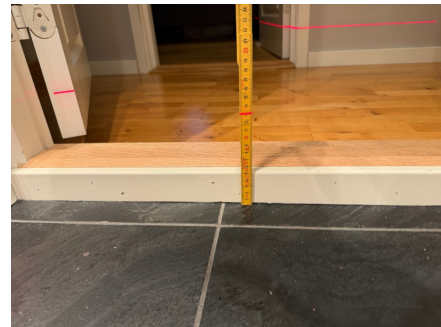
### TG 2 Sluk, membran og tettesjikt

#### Vurdering av avvik:

- Det er påvist at flisfuger har riss/sprekker.
- Det er påvist sprekker i fliser.

Flisfuger i dusjsonen har sprekker.

Flisen under toalettet har en sprekk.

- Det er påvist avvik i fallforhold til sluk i forhold til krav i forskrift på byggetidspunktet.

Fall på gulvet i dusjsonen er tilfredsstillende. Avviket gjelder gulvet utenfor dusjsonen.

Til tross for avviket i fall/høydeforskjell til sluk, vil gulvet fortsatt kunne lede vann mot sluket, men med redusert effektivitet.

Flisfuger med sprekker bør utbedres, og sprukne fliser bør skiftes for å lukke avviket.

Utbedring av fallforhold anses ikke som økonomisk rasjonelt å utbedre som ett enkelttiltak, men må ivaretaes når badet skal pusses opp.

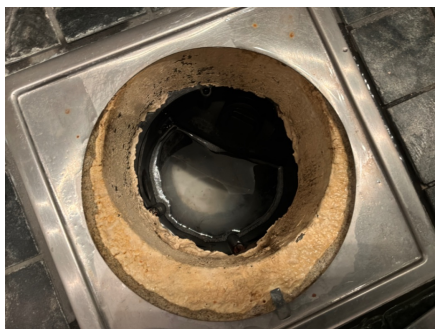
### TG 2 Sanitærutstyr og innredning

- Usikker løsning rundt klemring gir økt risiko for at vann kan trenge ned mellom membranen og sluket. Dette kan føre til lekkasje og fuktskader i underliggende konstruksjoner over tid.
- Eldre sluk av plast er ofte utsatt for lekkasjer og særlig i overganger. Eventuelle lekkasjer kan medføre fuktskader på tilliggende konstruksjoner.

- Det er ikke påvist tilfredsstillende løsning for å synliggjøre lekkasje fra innebygget sisterner.
- Det er påvist skader på innredning.

Ved montering av vegghengt toalett skal det også lages en løsning for at eventuelt lekkasjevann synliggjøres, for eksempel en åpen spalte under toalettet. Dette er ikke etablert.

Svelling på innredning er minimal, men må utbedres for å lukke avviket.

For å lukke avviket må det etableres en avrennings-spalte under toalettet. Dette er vanskelig å utføre uten å ta av toalettet og underliggende flis. Flisen under toalettet har sprukket, og dersom denne byttes kan spalte etableres i samme prosess.

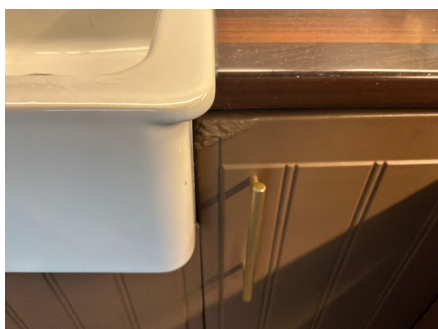
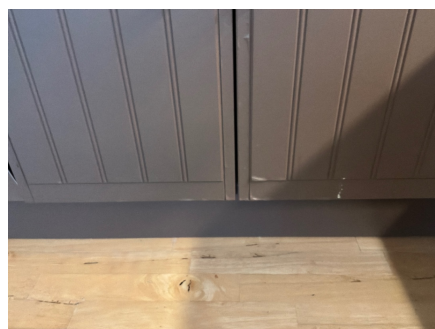
### 1. ETASJE > SPISESTUE/KJØKKEN

#### Vurdering av avvik:

- Det er påvist skader på overflater/kjøkkeninnredning utover normal slitasjegrad.

Stedvis skader på fronter. Oppvaskmaskindøren trenger justering, og en skuff i fryseskapet har behov for utbedring.

Benkeplaten har svellet noe i skjøten. Det er registrert riss/sprekker i vaskekummen, men disse er ikke gjennomgående.

Kjøkkenet fungerer slik som det er idag, utbedring av avvikene vurderes av kjøper. Avvikene er i hovedsak kosmetiske.

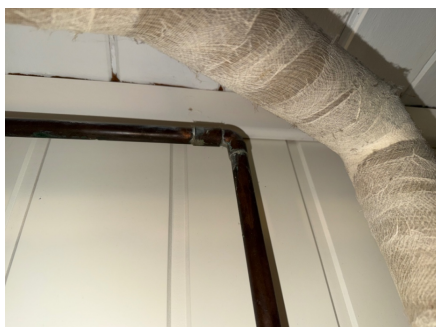
## TG 2 Avløpsrør

-Det er påvist irr-dannelse på kobberrør på vaskerom i kjeller. Irrdannelse på kobberrør kan være et tegn på korrosjon eller tidligere mekanisk påkjenning. Over tid kan dette svekke røret og føre til lekkasjer.

- Irrdannelse på kobberrør bør følges opp nærmere for å avdekke eventuell pågående korrosjon eller svekkelser i rørene. Det anbefales kontroll av rørenes tilstand og eventuell utskifting av berørte rørstrekk ved behov.
