Vestbyveien 3A, 1914 YTRE ENEBAKK

**Attraktiv og innholdsrik 1½-part av  
tomannsbolig over to plan m/  
solrik og sentral beliggenhet.**

# Tilstandsrapport

Befaringsdato: 05.12.2025

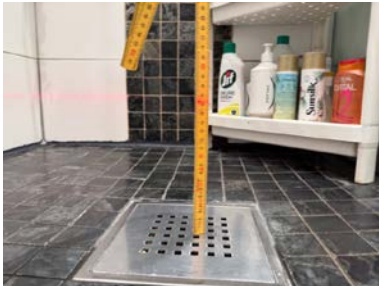
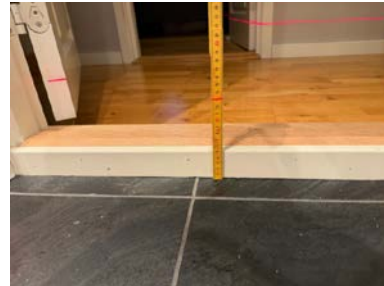
### **TG 2** Sluk, membran og tettesjikt

- Usikker løsning rundt klemring gir økt risiko for at vann kan trenge ned mellom membranen og sluket. Dette kan føre til lekkasje og fuktskader i underliggende konstruksjoner over tid.
- Eldre sluk av plast er ofte utsatt for lekkasjer og særlig i overganger. Eventuelle lekkasjer kan medføre fuktskader på tiliggende konstruksjoner.

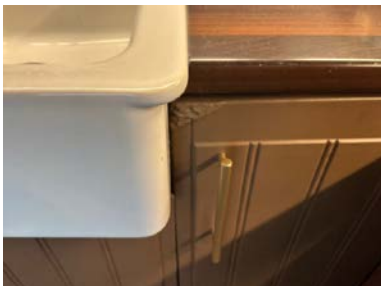
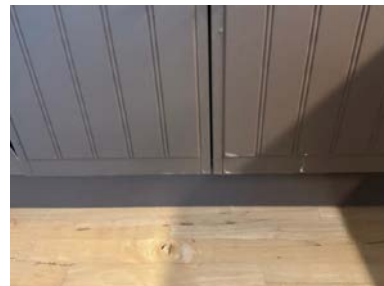
### 1. ETASJE > SPISESTUE/KJØKKEN

Avvik: • Det er påvist skader på overflater/kjøkkeninnredning utover normal slitasjegrad.

Stedvis skader på fronter. Oppvaskmaskindøren trenger justering, og en skuff i fryseskapet har behov for utbedring.

Benkeplaten har svellet noe i skjøten. Det er registrert riss/sprekker i vaskekummen, men disse er ikke gjennomgående.

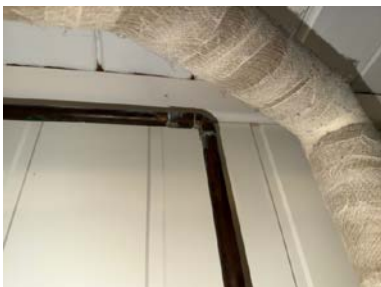
## TG 2 Avløpsrør

Avvik: • Mer enn halvparten av forventet brukstid er passert på innvendige avløpsledninger.
